# Tilstandsrapport

Leilighet

Kirkegata 28 , 1767 HALDEN

Befaringsdato: 03.12.2025

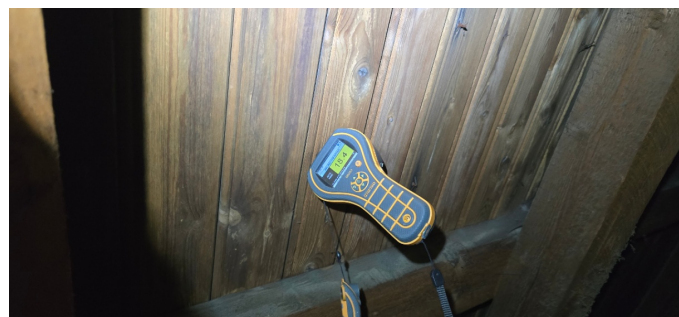
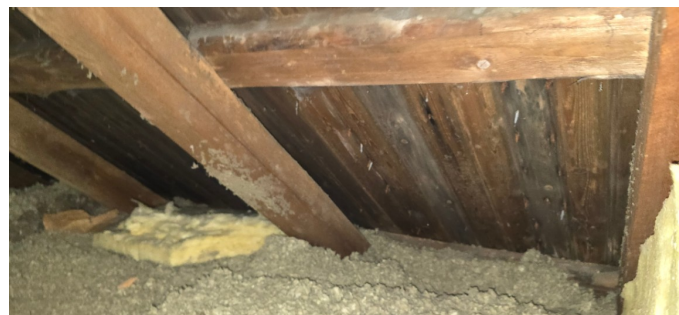
- Det er begrenset/dårlig ventilering av takkonstruksjonen.
- Det er påvist fuktskjolder/skader i takkonstruksjonen.

Det er ingen lufting i skråtak.

Senteravstanden mellom takstoler er over cc60.

Det ble målt opp til 18,6 vekt% i undertaket på befaringsdagen. Ved nivåer over 15-16 vekt% vil det være fare for utvikling av sopp, mugg og råte.

- Lufting/ventilering bør forbedres.

Evt. lufting i raft bør også undersøkes nærmere. Generelt anbefales det god lufting med minimum 5 cm spalter.

Forhøyde fukt verdier i under tak vil variere med årstider og anbefales overvåkes jevnlig og følge utviklingen. Nærmere undersøkelser anbefales.

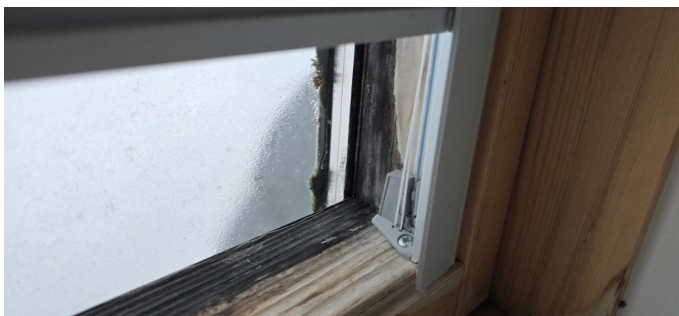
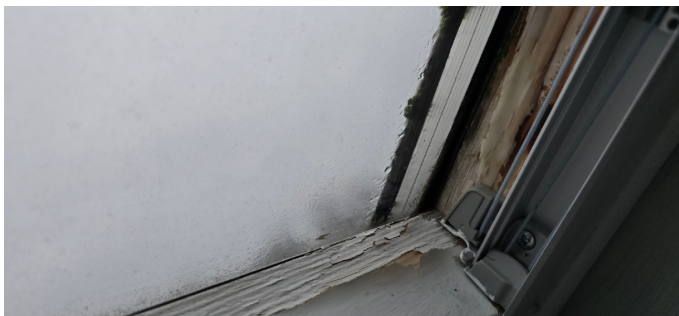
- Det er påvist at enkelte vinduer er vanskelig å åpne/lukke.
- Det er påvist tegn på innvendig kondensering av enkelte vindusglass.

Det er fuktmerker og flass i maling/lakk spesielt på takvinduer. Synlig svartsopp.

Det ene takvinduet har et ødelagt håndtak.

- Vinduer må justeres.
- Det må påregnes noe vedlikehold og at enkelte vinduer må skiftes ut.
- Kondensering på enkelte glass har medført fuktskader i treverk som kan medføre utskiftningsbehov av enkelte vinduer.

Det ødelagte håndtaket må skiftes.

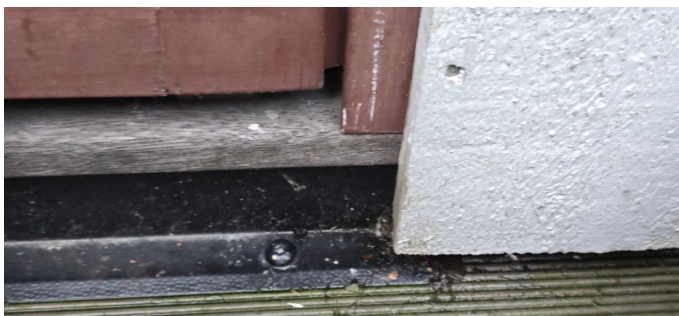
- Karmene i dører er værslitte utvendig og det er sprekker i treverket.

Det er noe råde i nedkant på skyvedøren til terrassen.

Råde i karm

- Det må foretas lokal utbedring.

Skyvedøren anbefales skiftet, eller lokal utbedring av råde i dørkarm.

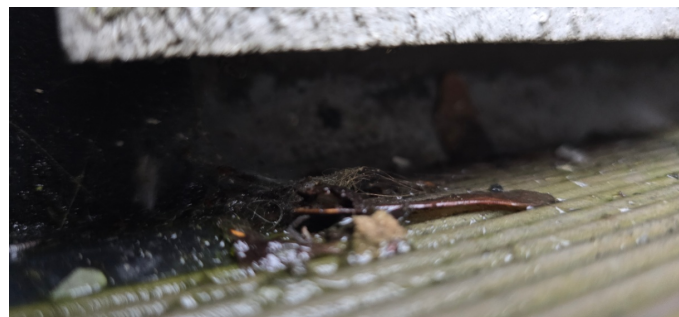
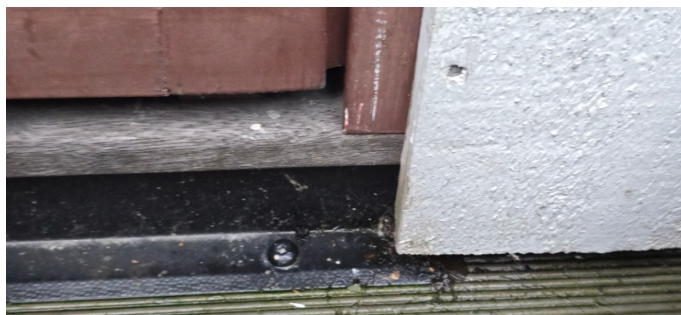
- Det er påvist fukt-/råteskader i konstruksjonen.
- Rekkverket er for lavt i forhold til dagens krav til rekkverkshøyder.
- Oppbyggingen av terrasse/balkong øker faren for skjulte skader i konstruksjonene.

Det er lagt terrassebord over tekkingen. Dette gjør at det ikke er tilgang til sluk for inspeksjon og rengjøring.

Tekkingen er ikke trekt opp under dør. Det er festet et beslag som går opp under døren.

Flass i kledning innvendig på terrasse.

- Det er ikke krav om utbedring av rekkverkshøyde opp til dagens forskriftskrav.
- Råteskadede konstruksjoner må skiftes ut.

Det må gjøres tiltak på terrasse gulv, så det er mulig å rengjøre gulv under terrassebord.

Det må utbedres beslag under dør, mellom tekking og underkant terrasse dør. Det er fare for vanninntrenging under terrassedør.

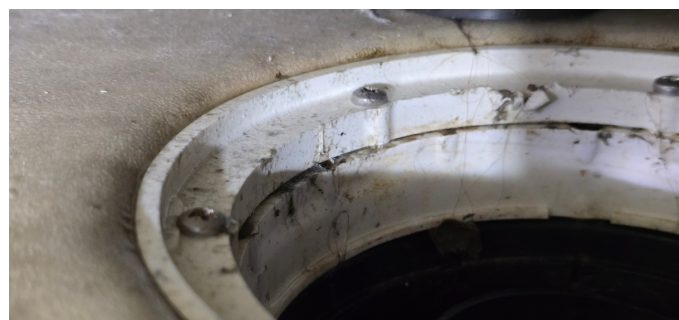
Ikke synlig belegg/membran under klem ring

- Det må foretas lokale tiltak for å utbedre utettheter på våtrommet.
- Konsekvensen er at det kan oppstå fuktskader i konstruksjonen bak overflatematerialet. Vann kan trenge inn gjennom utette rørgjennomføringer og forårsake fuktskader ved fukttilførsel gjennom enten bruksvann eller lekkasjevann.
- Sluket må sjekkes og rengjøres jevnlig.
- Eldre sluk av plast er ofte utsatt for lekkasjer og særlig i overganger. Eventuelle lekkasjer kan medføre fuktskader på tiliggende konstruksjoner.

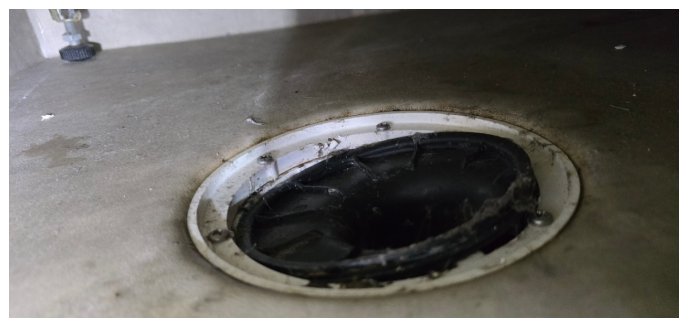
Plast sluk under dusjkabinett

Membran på vegg nærmer seg halvparten av forventet levetid, og da det er ukjent membran, anbefales det montering av dusjkabinett.

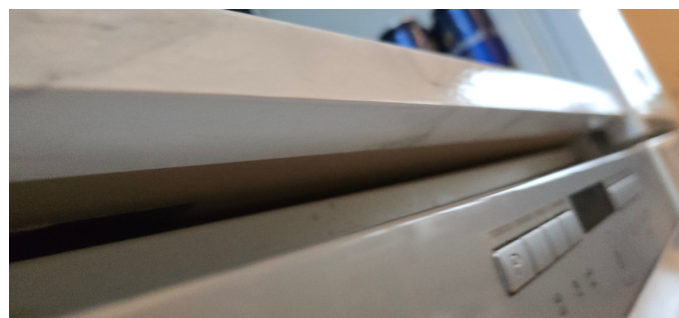
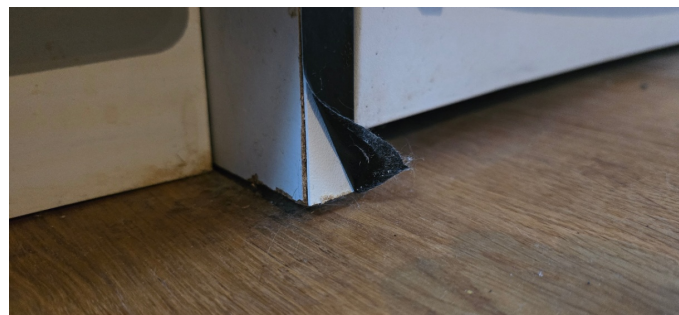
- Det er påvist fuktskjolder i overflater.

Det er svelling i dekkside ved kjøleskap og i skjøter på benkeplaten.

Det mangler fuktsikring av benkeplaten ved oppvaskmaskin.

Fronter har noe bruksmerker.

Det anbefales montering av vannstopp og komfyrvakt.
