# Tilstandsrapport

Boligbygg med flere boenheter

Spondalen 41, 5121 ULSET

Befaringsdato: 04.07.2025

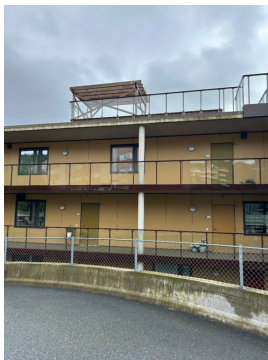
### ! TG 1 Veggkonstruksjon

Bindingsverkskonstruksjon fra byggeår med fasadeplater.

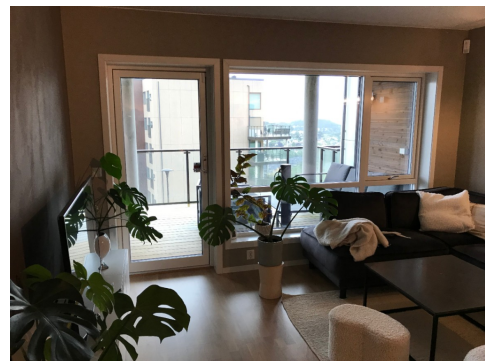
### ! TG 1 Overflater

Boligen har gjennomgående 3-stavs parkett i alle rom, med unntak av bad og vaskerom. Veggene består av malte, slette flater, med en kombinasjon av plateslätte og betongvegger.

Taket har tilsvarende variasjon, med senkede, plateslätte himlinger i enkelte rom, og eksponert betonghimling i andre.

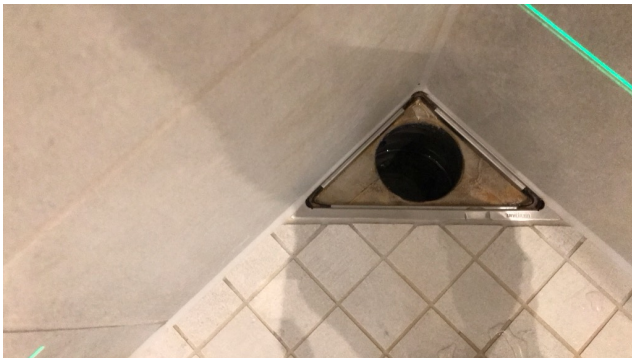
## ! TG 1 Sluk, membran og tettesjikt

Plast sluk med synlig membran i sluk.

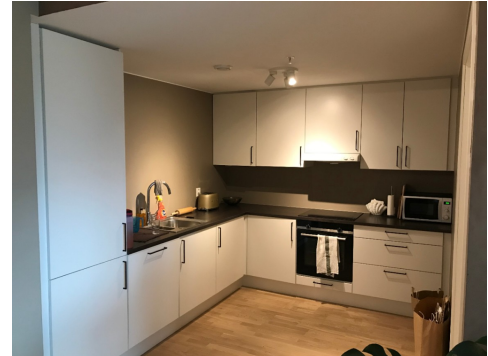
## ! TG 1 Overflater og innredning

Norema-kjøkken med hvite, glatte fronter og laminat benkeplate, utstyrt med både stor og liten vask. Kjøkkenet har integrerte hvitevarer fra Siemens, som komfyr, induksjonstopp og oppvaskmaskin.

Ventilasjonen ivaretas av ventilator fra Flexit, som er tilkoblet det balanserte ventilasjonsanlegget.

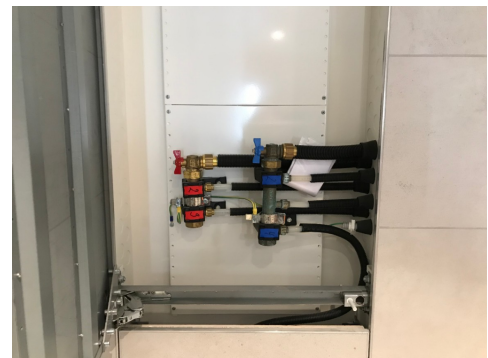
Det er rør i rør skap plassert over toalettet og et rørskap med målere og stoppekraner plassert i bod.

Dette er innebygd over toalettet på bad.

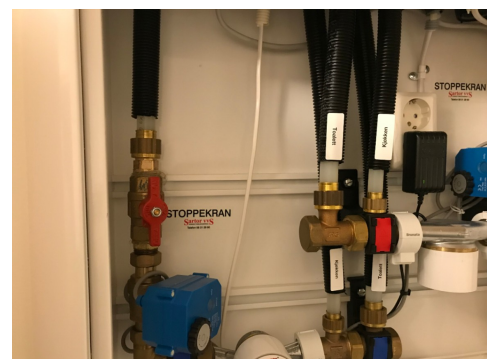
Dette er plassert i bod.

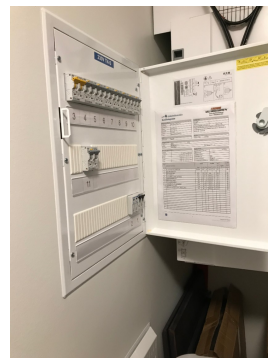
Sikringskap med automat sikringer plassert i bod.

Anlegget er godkjent 06.11.2020 av Kjell Hansen Elektro AS
