# Tilstandsrapport

Enebolig

Lonaleitet 19, 5267 ESPELAND

Befaringsdato: 14.08.2025

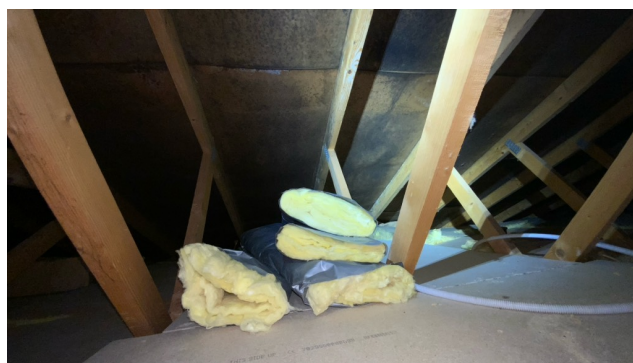
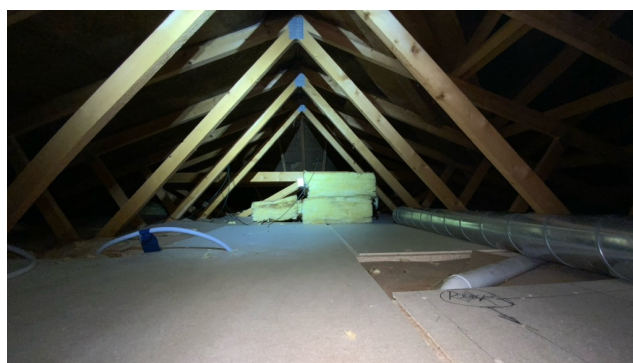
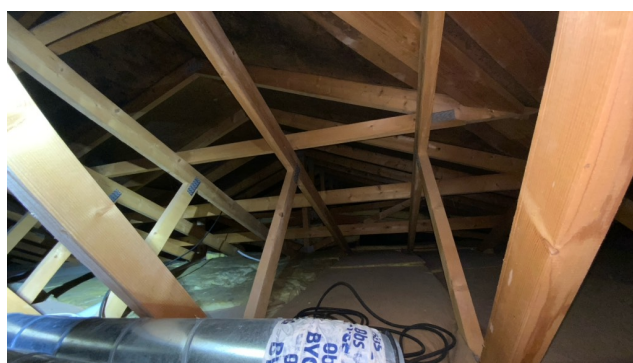
### ! TG 2 Takkonstruksjon/Loft

Fuktmerker i sutaksplatene flere steder. Isolasjonen er presset ut mot sutaksplatene og stenger for luftingen.

- Lufting/ventilering bør forbedres.

Det må etableres bedre lufting av loft.

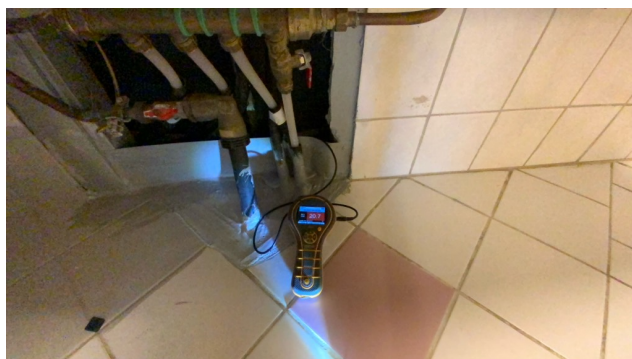
Det ble registrert fuktverdier over 20% i utforet trevegg mot grunnmur i vaskerom.

Området må holdes under oppsikt og åpningen må ikke lukkes. Utforede yttervegger innvendig under terreng er en utsatt konstruksjon, med hensyn til fukt og kondensproblemer.

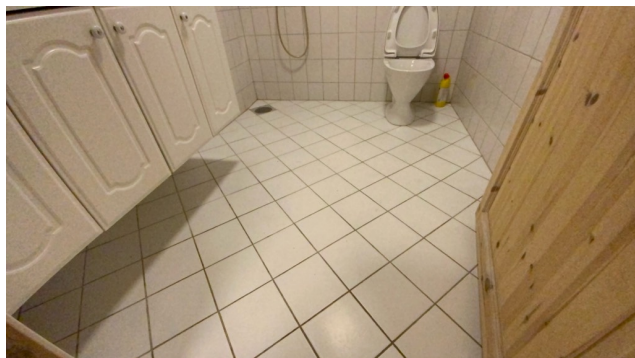
Badet må pusses opp for å tilfredsstille dagens krav til våtrom. Normal levetid for tettesjikt er oppbrukt.

**Kostnadsestimat: 100 000 - 300 000**

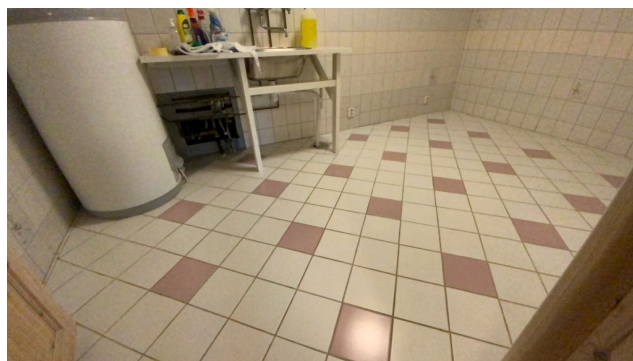
Vaskerommet har eldre innredninger og overflater.  
Rommet må pusses opp for å tilfredsstille dagens krav til våtrom.

**Kostnadsestimat: 100 000 - 300 000**

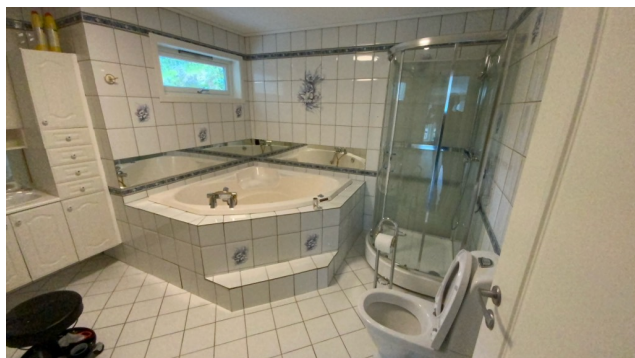
Badet må pusses opp for å tilfredsstille dagens krav til våtrom. Normal levetid for tettesjikt er oppbrukt.

**Kostnadsestimat: Over 300 000**

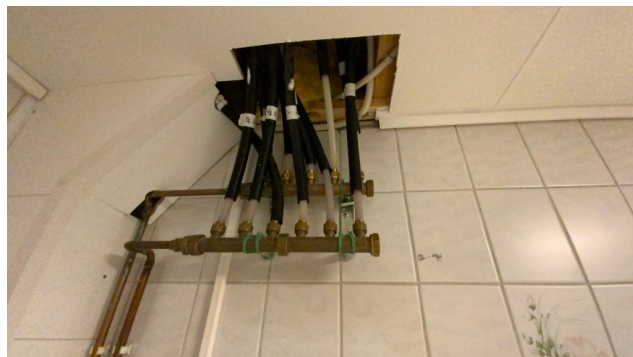
Det er ikke registrert lekkasjer. Mer enn halvparten av forventet brukstid er oppbrukt.

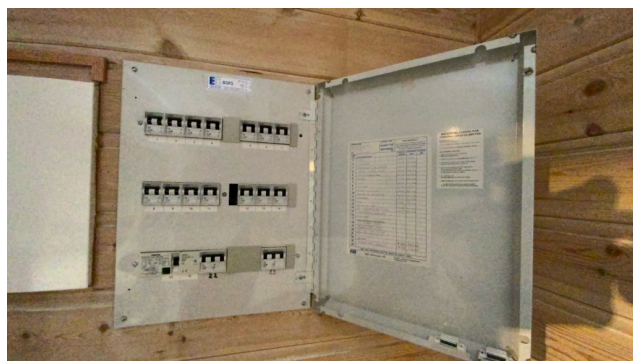
Nåværende eier har ikke bodd i boligen. Hva som er utført på el-anlegget av tidligere eiere er ikke kjent. Kostnader med kontroll anslås til over kr 10 000,-. Kostnader ved retting av eventuelle feil som avdekkes er ikke vurdert.

**Kostnadsestimat: 10 000 - 50 000**
