# Tilstandsrapport

Enebolig

Lindtjenn 43, 4993 SUNDEBRU

Befaringsdato: 02.02.2026

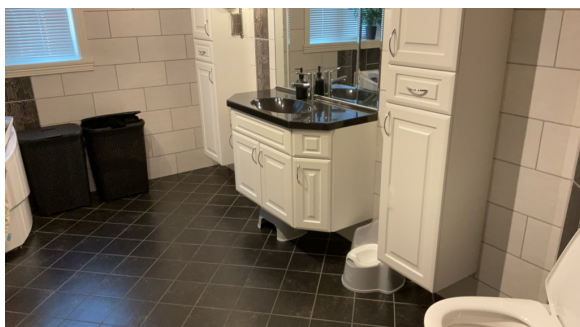
- Det er påvist avvik i fallforhold til sluk i forhold til krav i forskrift på byggetidspunktet.

- Til tross for avviket i fall/høydeforskjell til sluk, vil gulvet fortsatt kunne lede vann mot sluket, men med redusert effektivitet. Dette kan potensielt øke risikoen for vannansamling i enkelte områder av badet.

Våtrommet fungerer med dette avviket. For å lukke avviket må det foretas utbedringer.

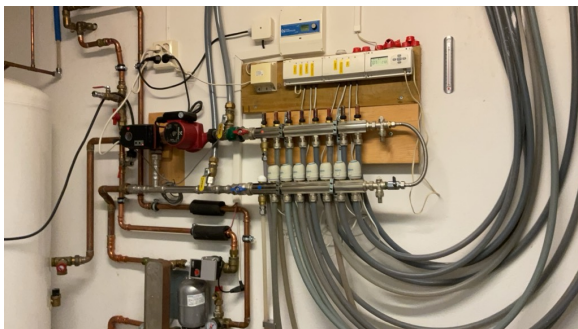
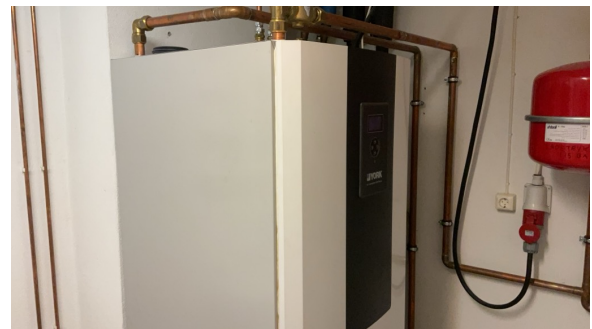
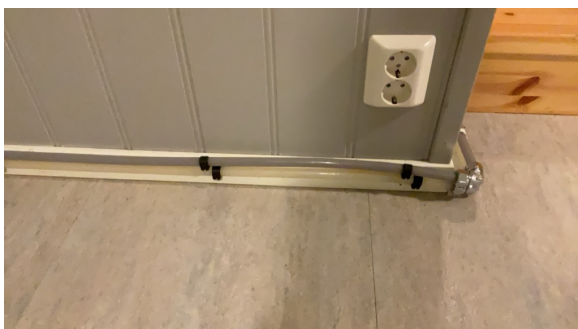
En av kursene i garasjen, har lekket. Det ble lagt inn en viftekonvektor (vann til luft). Rørene til denne kursen ligger åpent. Denne typen rør skal normalt ikke ligge åpent.

For å lukke avviket må man enten hugge opp betonggulvet og legg ny kurs, bygge inn rør eller montere rør som er ment å ligge åpent.
