# Tilstandsrapport

Kjedet enebolig

Balders veg 21, 2413 ELVERUM

Befaringsdato: 27.05.2025

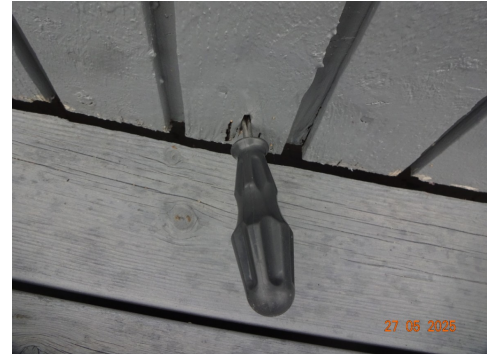
Det er påvist råteskade nederst i panel ved inngang.

- Det må foretas tiltak for å lukke avviket.

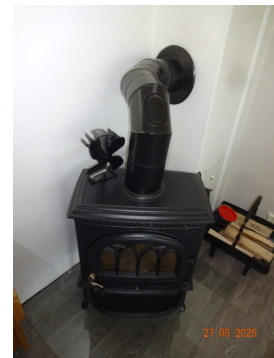
## ! TG 1 Pipe og ildsted

Elementpipe med ett løp. Sotluke.  
Peisovn i stue.  
Gnistsikring utført med glassplate under ildsted.

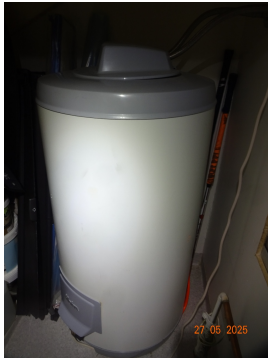
Varmtvannsbereder plassert under trapp. Ukjent alder.  
Ikke fast tilkoblet.  
Sluk i gulv ved varmtvannsbereder.

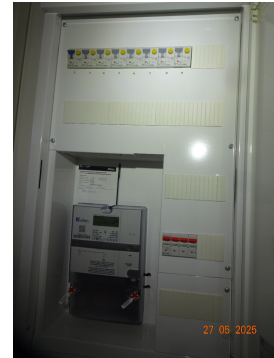
## ! TG 2 Elektrisk anlegg

Kontroll av elanlegg ble utført i 2021.  
Ingen avvik/anmerkninger ble avdekket.
