# Tilstandsrapport

📍 Hellandsbygdvegen 0, 4200

# gnr. 43, bnr. 63

Rapportdato: 14.09.2023

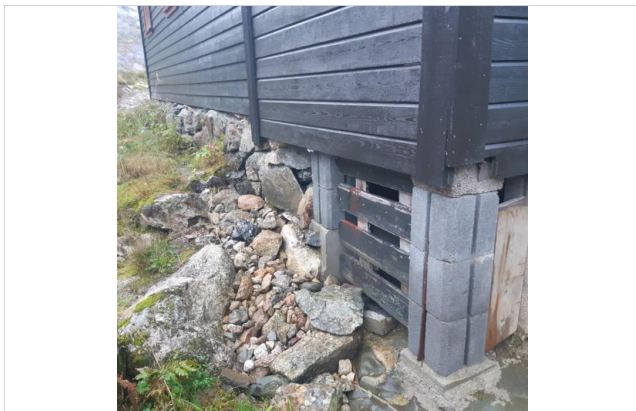
*Kombinert støpte peler og naturstein*

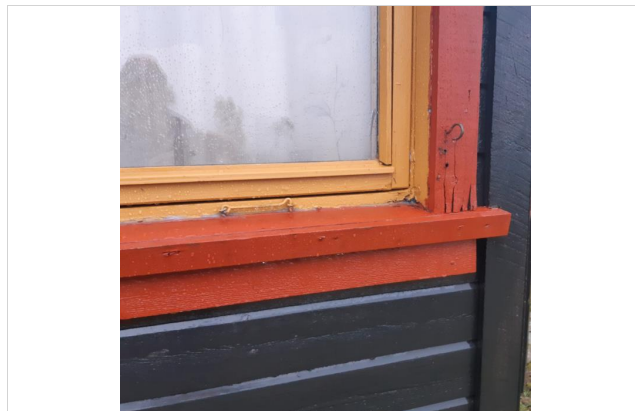
*Noe røte i listverk*

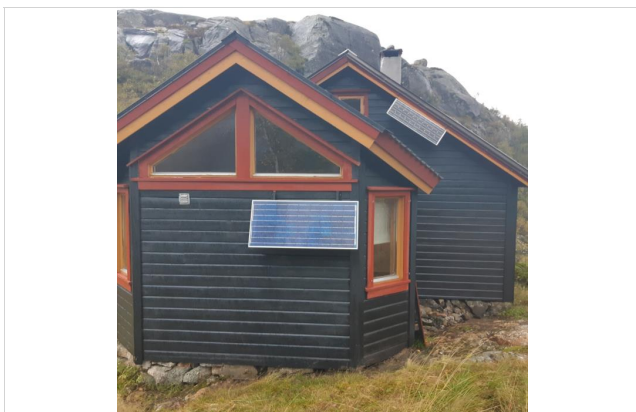
*Vannbord over skråtaksvindu mangler beslag*

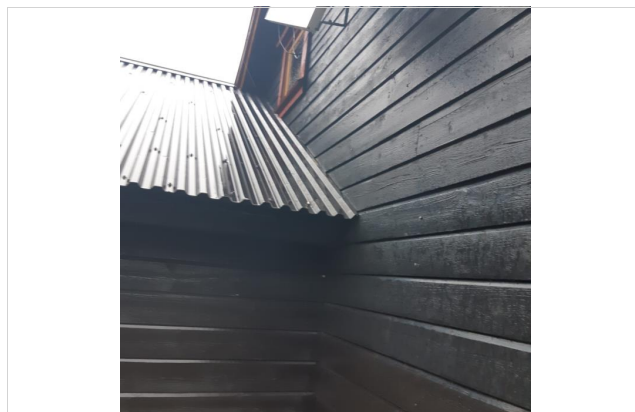
*Mangler beslag mellom tak-vegg*

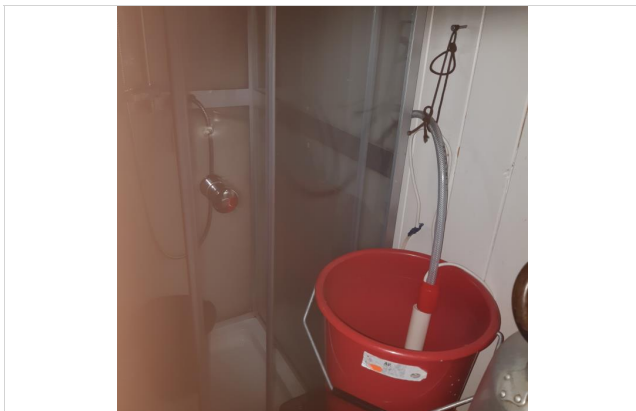
Det er ikke innlagt vann. Men ett rom er innredet med dusjkabinett . Vann pumpes inn fra bøtte og varmes på gasskoker. Rommet har tregulv og ikke vanntett gulv.

Vannbøtter med pumpe til dusjkabinett
