Tilstandsrapport

Enebolig

Øverhaugvegen 9B , 7690 MOSVIK

Befaringsdato: 05.05.2026

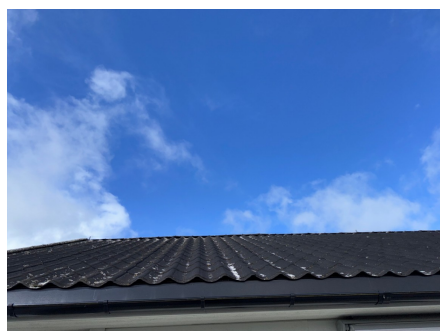
Taktekking

Mose og lav på tekking.
Avskalling på vindskier.

Vask og rens.

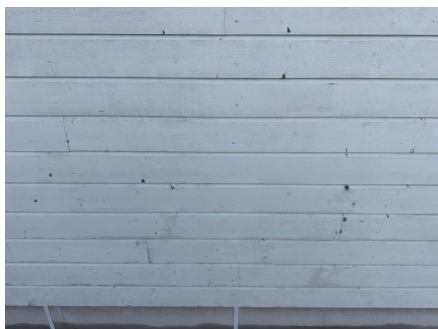
Veggkonstruksjon

Malingsavskallinger og værslitasje.
Enkelte løse blikkeslag under vinduer.

Kledningen fremstår med behov for vedlikehold.
Dette i form av overflatebehandling og lokale utbedringer.

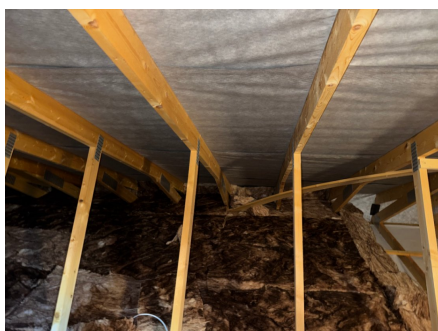
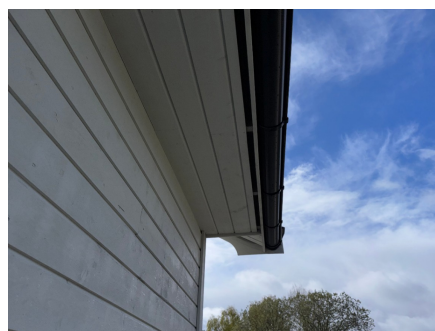
TG 1 Takkonstruksjon/Loft

Ingen tegn til lekkasjer eller kondens.
Ikke luftet konstruksjon, utvendige luftespalter i kasser.

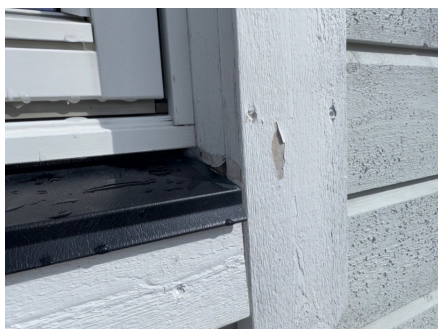
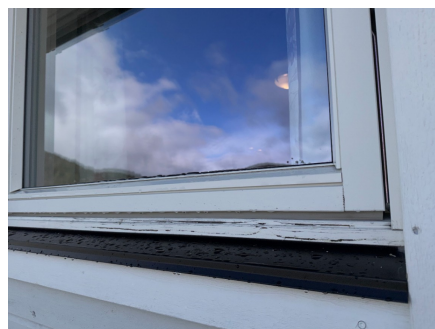
TG 2 Vinduer

Alder på vinduer ligger på 13 år.

Økende værslitase og avskalling på enkelte vinduer.

Skraping og maling.

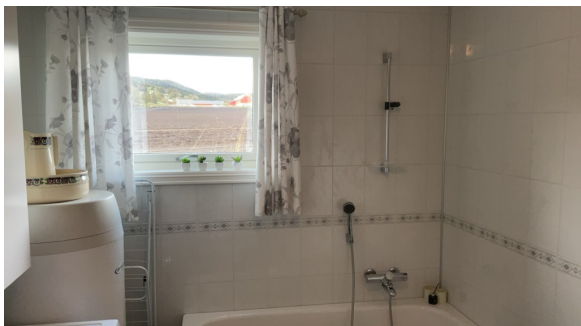
TG 2 Overflater vegger og himling

- Det er vindu/dør med ikke fuktbestandige materialer i våtsonen (ved vask, dusj, badekar, osv.), løsningen eller byggematerialet er uegnet.

Vindu i dusjsonen.

Noe løse plater inn i hjørnelist.

- Uegnete materialer må fuktbeskyttes/utskiftes.

Montere dusjkabinett.

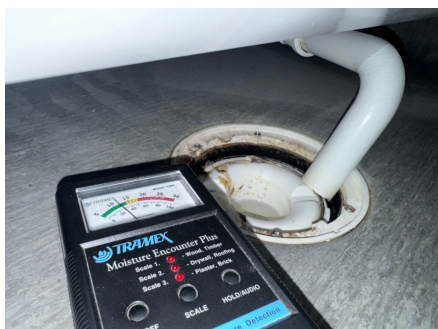
! TG 1 Sluk, membran og tettesjikt

Ingen utslag ved fuktsøk

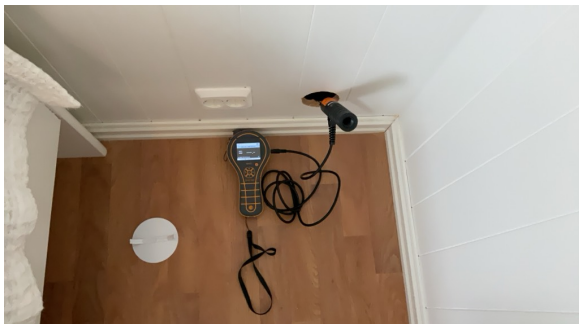
! TG 0 Tilliggende konstruksjoner våtrom

Hulltaking er foretatt uten å påvise unormale forhold.

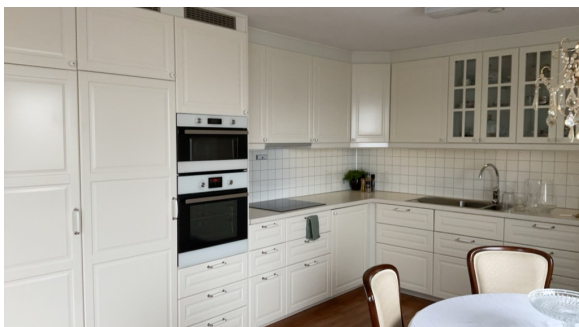
! TG 1 Overflater og innredning

Ingen utslag ved fuktøk.

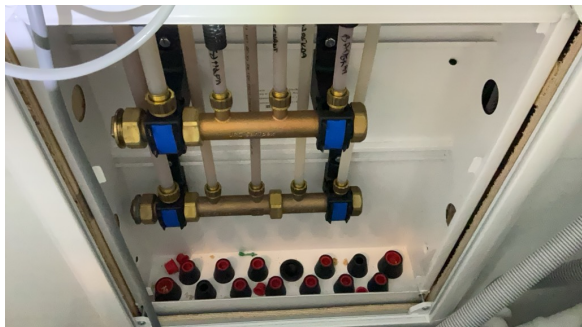
! TG 2 Vannledninger

Ikke montert tettehylser i sidene i fordelerskapet, evt. lekkasje vil kunne medføre følgeskader.

Kontroll av skap, tette forskriftsmessig.

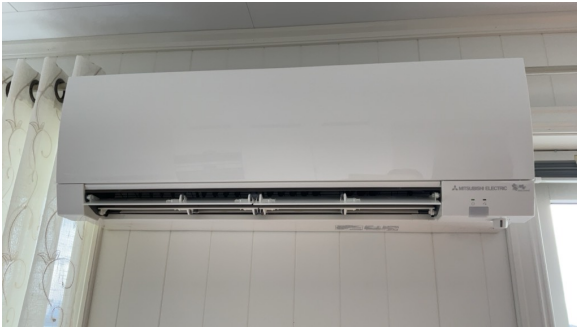
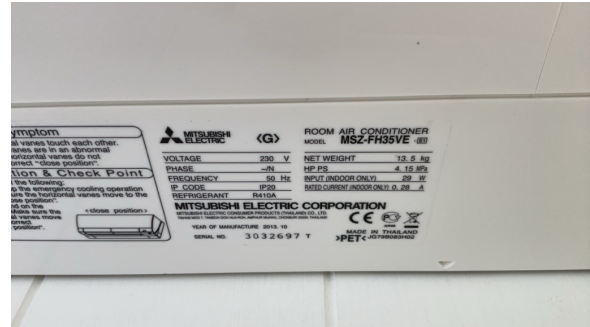
TG 2 Varmesentral

- Mer enn halvparten av forventet brukstid på varmesentral er oppbrukt.

- Det er ikke behov for utbedringstiltak siden varmesentralen fungerer i dag, men ut ifra alder kan skader plutselig oppstå på eldre anlegg.

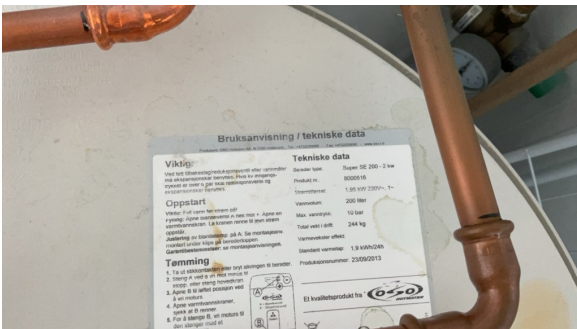
TE1 Varmtvannstank

Varmtvannsbereder er plassert på badet, denne rommer 200 liter og er fra 2013.

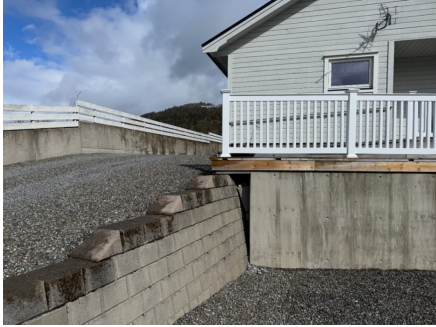
⚠ Helse, miljø og sikkerhet

- Det er manglende rekkverk/annen sikring på forstøtningsmur som krever dette utifra dagens krav.
- Rekkverket på balkong eller terrasse er for lavt i forhold til dagens krav.

Rekkverk under 1. meter.

- Rekkverk/annen sikring på forstøtningsmur må settes opp/utbedres.
- Rekkverkshøyde på balkong eller terrasse må endres for å tilfredsstille krav på byggemeldingstidspunktet.
