Tilstandsrapport

Boligbygg med flere boenheter

Haakonsgaten 50, 4200 SAUDA

Befaringsdato: 14.08.2025

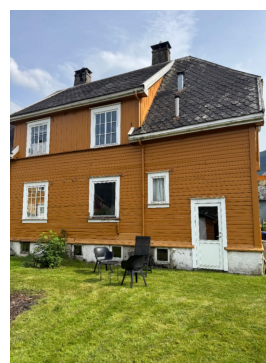
Original liggende trekledning, som har endel sprekker og råteskader.

- Det er påvist betydelige råteskader i bordkledningen.

- Råteskadet trekledning må skiftes ut.
- Råteskader i bordkledningen vil fortsette å utvikle seg både i tilliggende bordkledning og til bakenforliggende veggkonstruksjon, dersom en ikke foretar tiltak.

Det må påregnes utskifting av råteskader.

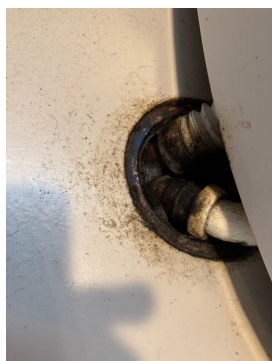
ETASJE 1 > BAD

Gammel jernsluk

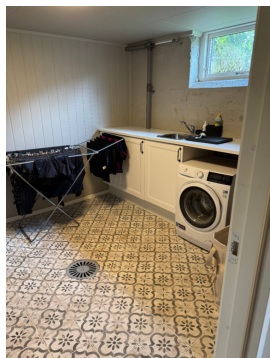
KJELLER > VASKEROM

Godt fall mot sluk. Sluken, er en gammel jernsluk, og det må påregnes utskifting av denne.

- Sluket må sjekkes og rengjøres jevnlig.
- Eldre sluk av støpejern er ofte utsatt for rust som kan medføre lekkasjer. Eventuelle lekkasjer kan medføre fuktskader på tiliggende konstruksjoner.

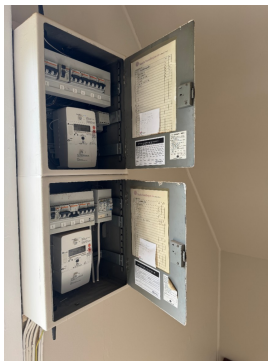
6. Forekommer det ofte at sikringene løses ut?
Ja Det er en feil på loftet som fører til at sikringen slår seg ut.
7. Har det vært brann, branntilløp eller varmgang (for eksempel termiske skader på deksler, kontaktpunkter eller lignende) i boligens elektriske anlegg?
Nei

Sikringskap med to målere
