# Frydenlund terrasse 4 4405 FLEKKEFJORD

## Tilstandsrapport Eierskifte

Boligtype: Enebolig

Byggeår: 1948

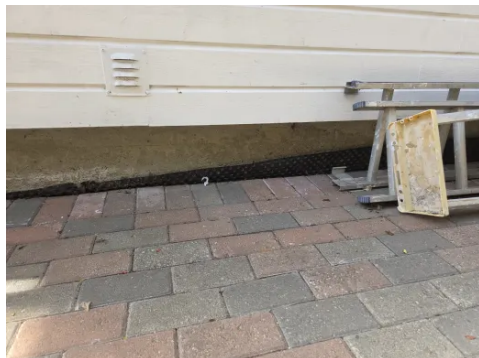
Toppliste platon er ikke montert.

Drenering er oppgradert og fornyet, og fremstår i god stand med sluker og bortledning av takvann. Ikke tegn til funksjonssvikt ved innvendig fuktmåling i vegg.

Montere toppliste på grunnmursplast.

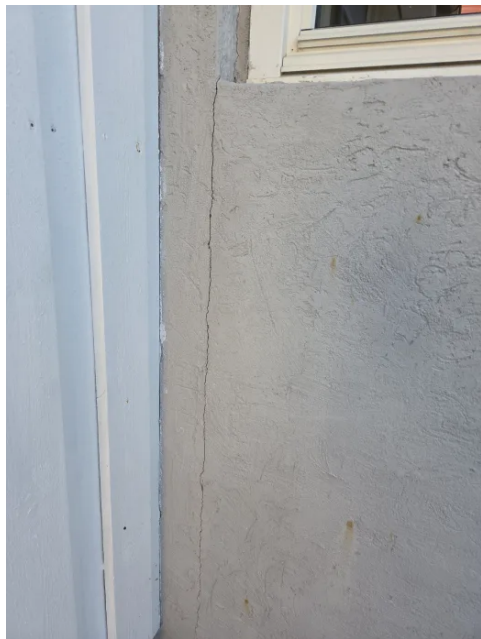
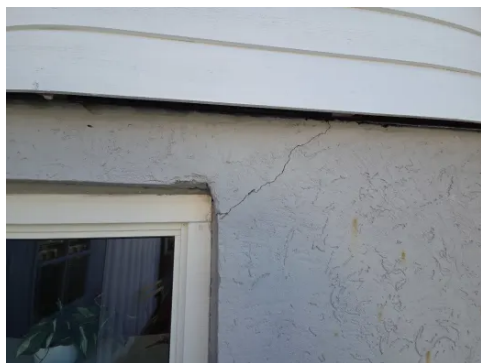
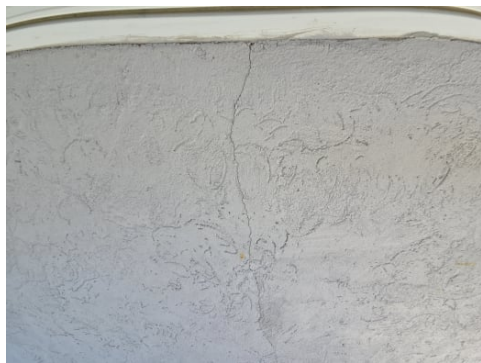
Det er påvist en del sprekker i muren rundt om, ellers så fremstår mur i god stand.

Sprekker bør tettes igjen snarest, for å unngå forverring via f.eks frostsprenging.

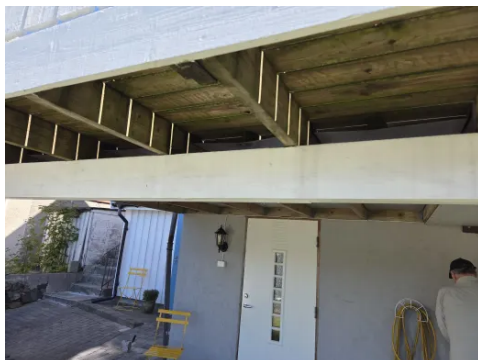
Oversiktsbilde fra undersiden av terrassen.

Terrasse trenger vedlikehold.  
Rekkverk er under 1 meter høyt, og tilfredsstillende dermed ikke dagens krav til rekkverkshøyde.  
Eier opplyser om at det har lekket vann fra balkong til inn i stua. Det er ikke registrert noe fuktighet i konstruksjoner på befaringsdagen, eller avvik ifm. oppkant/utførelse glassfiber mot vegg og dør.  
Det er ikke gjort destruktive inspeksjoner ifm. dette.

Det anbefales å få utført destruktiv inspeksjon av konstruksjon rundt om balkong/ himling stue for å avklare eventuelle skjulte problemer ifm. vannlekkasje.  
Vedlikehold terrasse bør utføres.

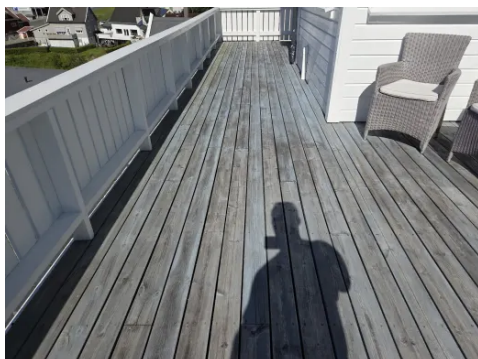
Oversiktsbilde terrassebord.

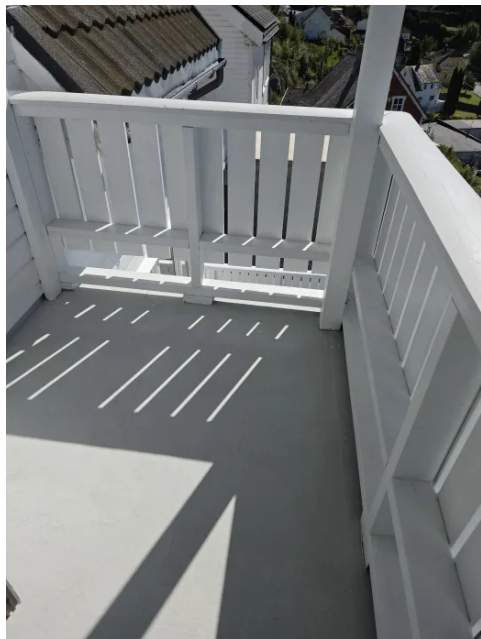
Bilde av glassfibertekking på balkong.

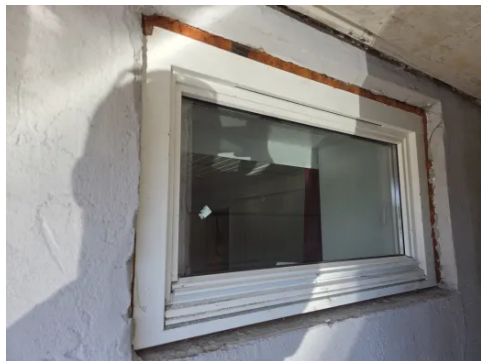
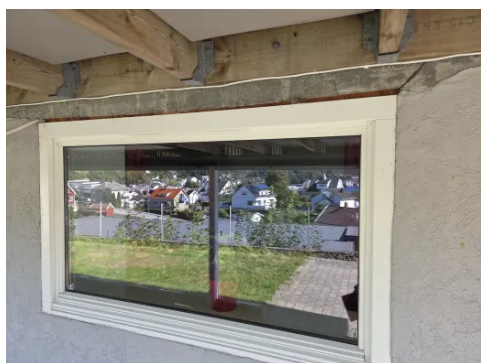
4 vinduer er ifra 1980 ifølge hjemmelshaver. Disse må man forvente å måtte bytte ut i nær fremtid.  
2 av vinduene i U-etg. er ikke pusset inn/tettet rundt.  
Vinduer og dører er ellers funnet i god stand rundt om i boligen.

Vinduer som ikke er pusset inn.

Pusse inn/tette rundt vinduer i U-etg.  
Utskiftning av vinduer fra 1980 må påregnes.

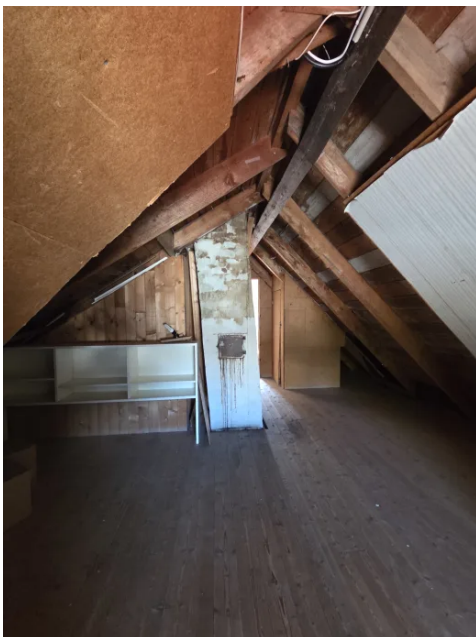
Oversiktsbilde loft.

| Type loft | Delvis innredet / kaldtloft |
|---|---|
| Det er en del skjolder rundt om i undertakbord, disse kommer fra høy fuktbelastning. Taktekking er skiftet ut, ikke tegn til lekkasje på befaring.<br>Loftet er ikke isolert, og det er åpent opp til loftet. Adkomst via trapp.<br>Dette tilfredsstiller ikke dagens behov/krav til energieffektivitet. | |

Isolere loft.

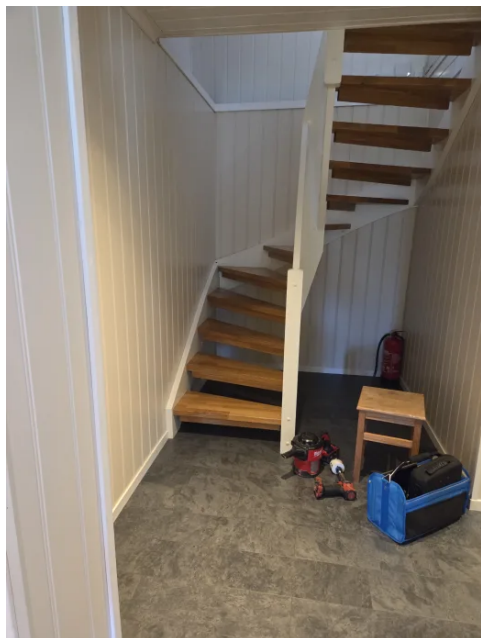
Trapp i U-etg. Håndløper mangler.

| Rekkverk trapp opp til høgaloft må etableres.<br>Håndløpere må monteres. | |

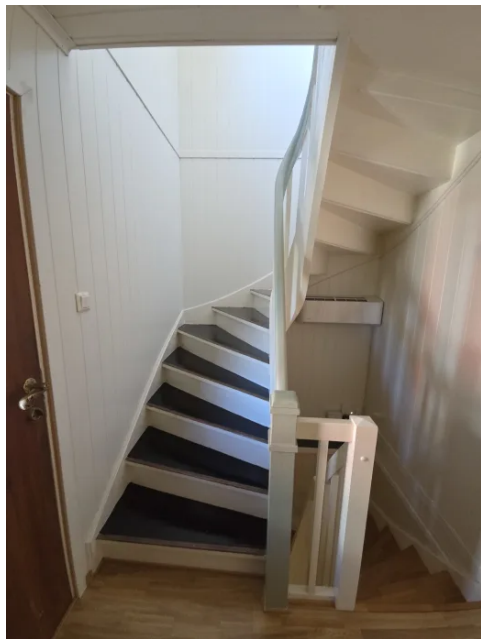
Trapp i 1.etg. Håndløper mangler.

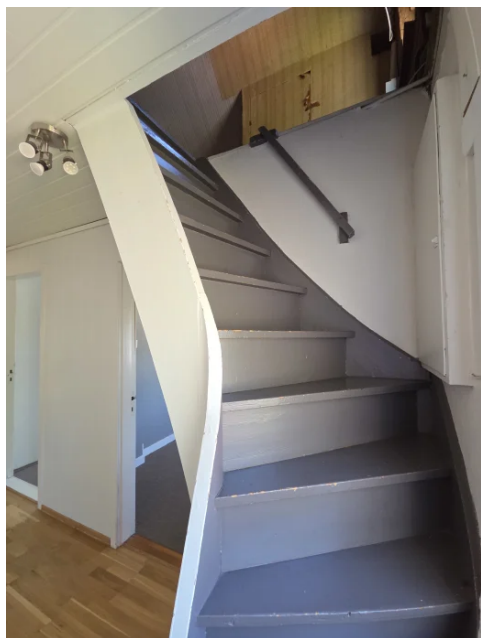
Trapp opp til høgaloft.  
Rekkverk og håndløper mangler.

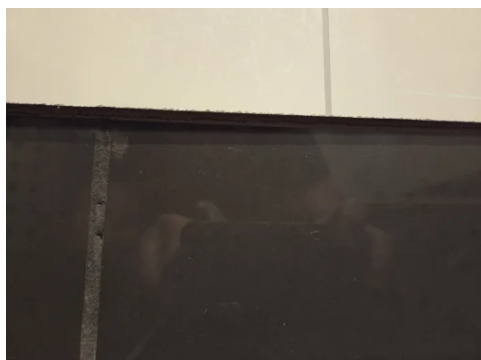
Bildet viser overgang sokkelfli mot baderomsplate.

Her skal det være enn bunnlister, og fuget, noe som ikke er utført.

Det bør fuges/tettes i underkant av baderomsplatene dersom man skal utsette vegger for fukt, f.eks. ved å etablere dysjnise uten kabinett.
