Frydenlund terrasse 4, 4405 FLEKKEFJORD

Romslig familiebolig med panoramautsikt og gangavstand til sentrum. Tilleggstomt med mye muligheter!

Salgsobjekt:
Enebolig, eiet. Byggeår 1949

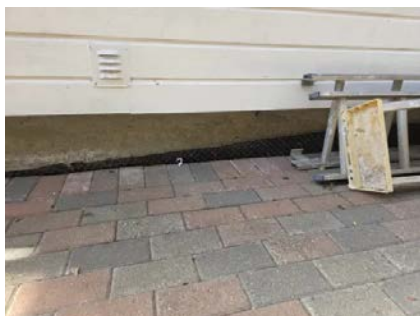
6.1 Drenering

Topplist platon er ikke montert.

Anbefalte tiltak / ytterligere undersøkelser anbefales	
Montere topplist på grunnmursplast.

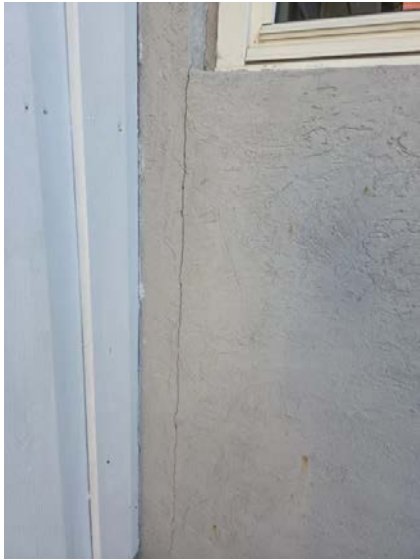
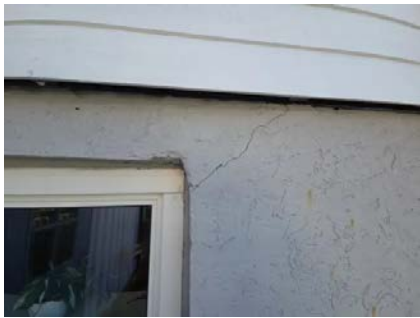
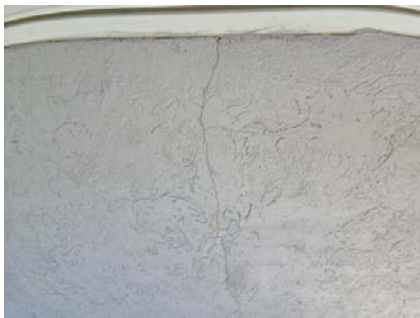
6.2 Grunnmur og fundament

Det er påvist en del sprekker i muren rundt om, ellers så fremstår mur i god stand.

Type Fundament/Grunnmur	Grunnmur m/underetasje
Grunnmur i betong, pusset utvendig. Grunnmur danner vegger i U-etg.	
Type byggegrunn	Byggegrunn av fjell
Type grunnmur i kjeller	Betong
Er det påvist sprekker/riss eller skader?	Ja
Oppsummering av grunnmur og fundament	
TG-2	
Det er påvist en del sprekker i muren rundt om, ellers så fremstår mur i god stand.	
Anbefalte tiltak / ytterligere undersøkelser anbefales	
Sprekker bør tettes igjen snarest, for å unngå forverring via f.eks frostsprenging.

Sprekker bør tettes igjen snarest, for å unngå forverring via f.eks. frostsprenging.

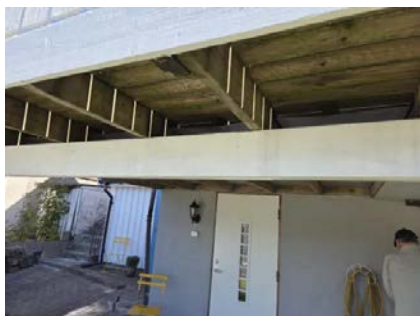
Oversiktsbilde fra undersiden av terrassen.

Terrasse trenger vedlikehold.
Rekkverk er under 1 meter høyt, og tilfredsstillende dermed ikke dagens krav til rekkverkshøyde.
Eier opplyser om at det har lekket vann fra balkong til inn i stua. Det er ikke registrert noe fuktighet i konstruksjoner på befaringsdagen, eller avvik ifm. oppkant/utførelse glassfiber mot vegg og dør.
Det er ikke gjort destruktive inspeksjoner ifm. dette.

Det anbefales å få utført destruktiv inspeksjon av konstruksjon rundt om balkong/ himling stue for å avklare eventuelle skjulte problemer ifm. vannlekkasje.
Vedlikehold terrasse bør utføres.

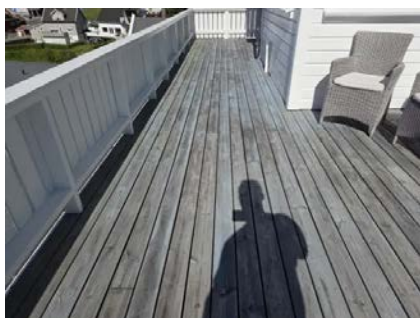
Oversiktsbilde terrassebord.

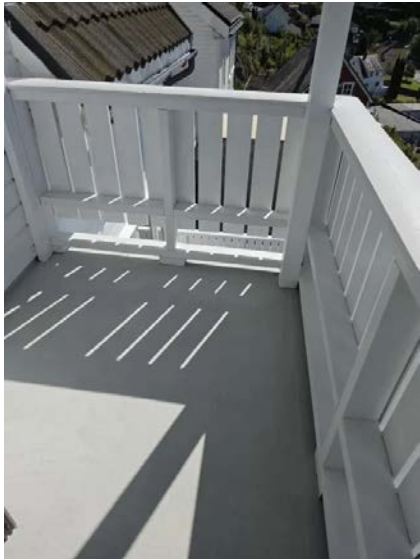
Bilde av glassfibertekning på balkong.

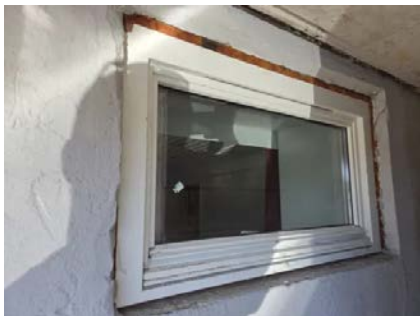
Vinduer som ikke er pusset inn.

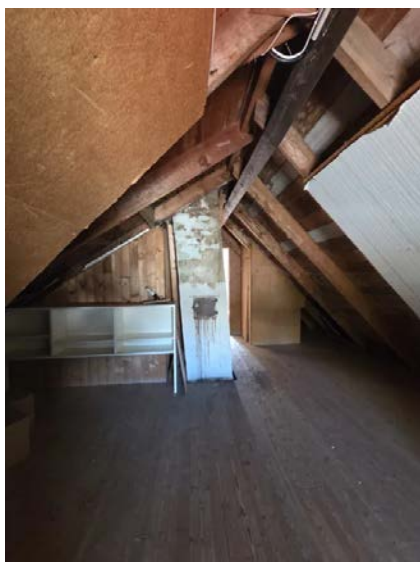
6.8 Loft (konstruksjonsoppbygging): Høgaloft over .2etg.

Oversiktsbilde loft.

Type loft	Delvis innredet / kaldtloft
Uisolert høgaloft. Overflater og konstruksjon fra byggeår.	
Er loftet innredet etter byggeår?	Nei
Er det tegn til fukt fra lekkasjer eller kondensering på overflater?	Nei
Er det tegn til sopp/råte eller spor etter skadedyr?	Ja
Er det tegn på tilstrekkelig ventilering av konstruksjonen?	Nei
Er det tegn på tilstrekkelig tetting rundt gjennomføringer i konstruksjonen?	Nei
Oppsummering av loft (konstruksjonsoppbygging)	TG-3
Det er en del skjolder rundt om i undertakbord, disse kommer fra høy fuktbelastning. Takteking er skiftet ut, ikke tegn til lekkasje på befaring. Loftet er ikke isolert, og det er åpent opp til loftet. Adkomst via trapp. Dette tilfredsstiller ikke dagens behov/krav til energieffektivitet.

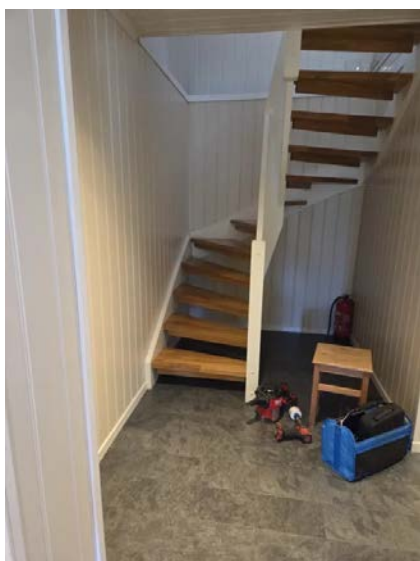
Trapp i U-etg. Håndløper mangler.

Beskrivelse	
Åpen trapp i tre i U-etg. Tett trapp i tre opp til 2.etg. og høgaloft.	
Er det manglende rekkverk?	Ja
Er det påvist andre avvik utover normal slitasje?	Nei
Oppsummering av trapp	TG-3
Rekkverk trapp opp til høgaloft mangler. Håndløpere i alle trappene mangler.	
Anbefalte tiltak / ytterligere undersøkelser anbefales	
Rekkverk trapp opp til høgaloft må etableres. Håndløpere må monteres.	
Utbedringskostnader	10 000 - 50 000

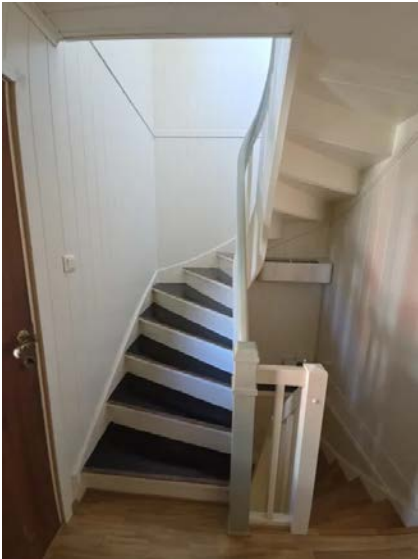
Trapp i 1.etg. Håndløper mangler.
