Tilstandsrapport

📍 Lunden 30 , 0598 OSLO

gnr. 88, bnr. 447

Oppdragsnr.: 22486-1069

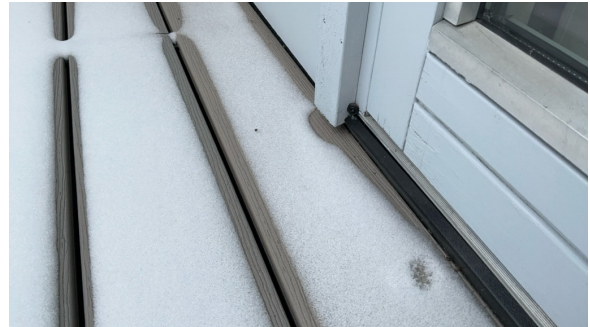
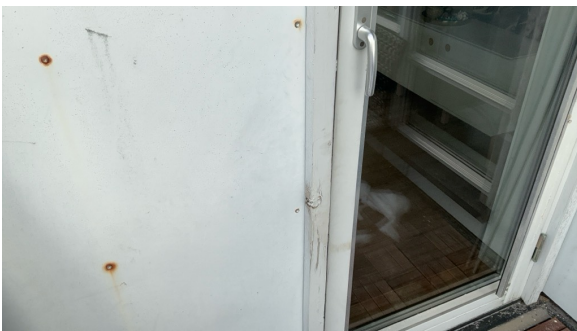
🔍 TG 2 Dører

Det er balkongdører med glassfelt produsert år 2000. Det er registrert at beslag under terskel spriker. Inngangsdør er malt dør uten dokumentert klassifisering. Døren er utstyrt med kikkehull, sikkerhetslås og kodelås.

- Det er påvist avvik rundt innsettsdetaljer.

Balkongdører fra 2000 har nådd en alder på ca. 25 år og nærmer seg forventet teknisk levetid. S

Språk i beslag under terskel kan over tid føre til økt fuktinntrengning og skade i underliggende konstruksjon dersom forholdet ikke utbedres.

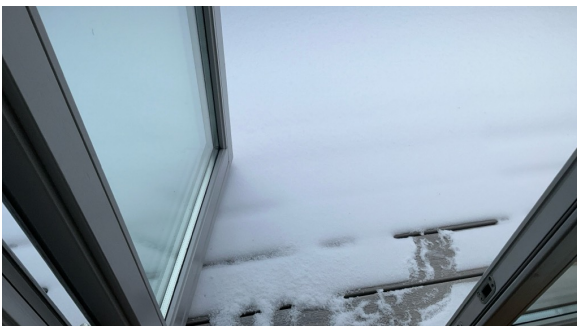
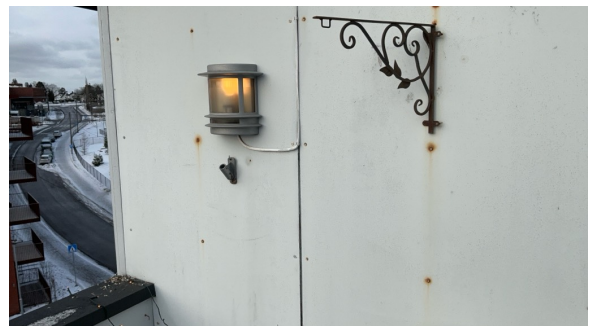
TC 2 Balkonger, terrasser og rom under balkonger

Balkongene var dekket med snø på befaringsdagen, og det var ikke mulig å kontrollere overflate, fallforhold eller tette sjikt. Rekkverk er kledd med plater. Den ene balkongen har fått ny membran og nytt dekke i 2025. Det er opplyst at tilsvarende arbeid er planlagt på resterende balkong(er).

Balkongene har platekledning på vegger, og det er registrert rustdannelse rundt skruer og festemidler. Dekket på balkong 2 består av betongheller og treremmer oppå underliggende konstruksjon. Rekkverk på stor balkong er målt til ca. 90 cm.

- Mer enn halvparten av forventet brukstid er passert på tettesjikt/membran.

Manglende inspeksjonsmulighet grunnet snødekke medfører begrenset kontroll av membran og fallforhold. Rustdannelse rundt festemidler indikerer fuktpåvirkning. Betongheller og treremmer oppå dekke kan holde på fukt og vanskeliggjøre kontroll av underliggende sjikt. Rekkverkshøyde på 90 cm er lavere enn dagens anbefalte høydekrav.

Dersom membran eller fallforhold ikke er tilfredsstillende, kan fukt trenge inn i konstruksjonen og medføre skader i underliggende etasje. Rust i festemidler kan svekke innfesting over tid. Lav rekkverkshøyde kan medføre økt fallrisiko. Oppfølging og ferdigstilling av planlagte tiltak anbefales.

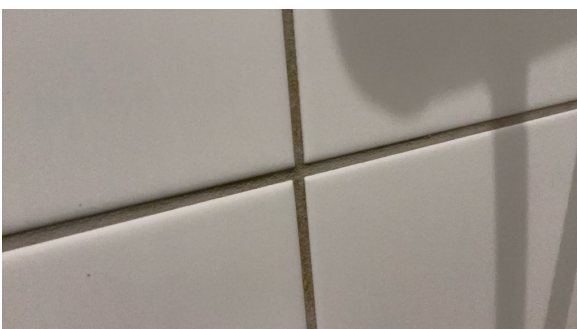
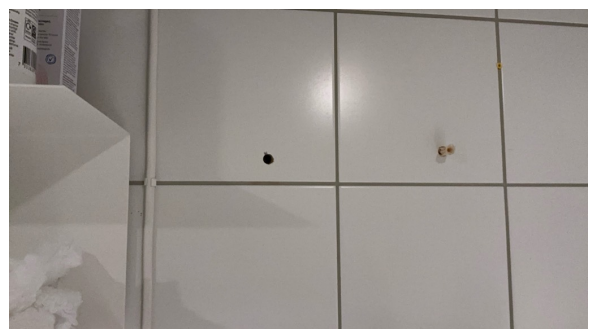
TG 2 Overflater vegger og himling

Vegger er flislagte. Det er registrert noe misfarging av fuger. Himling består av stålplater med innfelte downlights.

Misfarging av fuger indikerer fuktbelastning og aldersrelatert slitasje. Med alder over 20 år har veggoverflatene passert forventet teknisk levetid for flislagte våtromsoverflater. Himling med stålplater.

Rehabilitering av badet må påregnes på sikt.

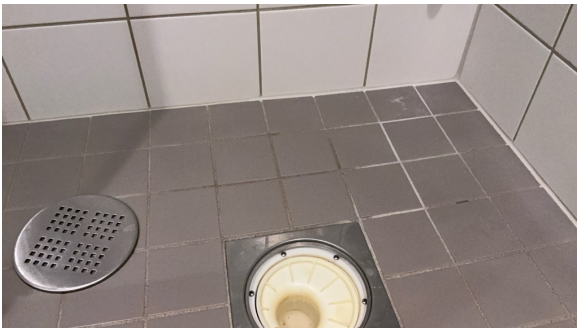
TE 2 Overflater Gulv

Gulvet er flislagt og det er opplyst om gulvvarme. Det er registrert misfarging i fuger. Fall er målt til ca. 20 mm fra terskel til topp sluk.

Misfarging av fuger indikerer fuktbelastning og aldersrelatert slitasje. Med alder over 20 år har gulvkonstruksjonen passert halvparten av forventet levetid for våtrom.

Oppgradering av våtrom må påregnes på sikt.

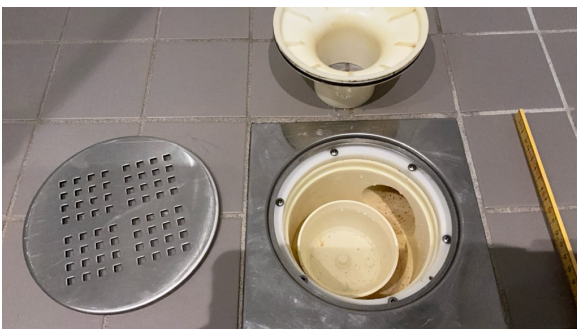
TE 2 Sluk, membran og tettesjikt

Det er plastsluk i gulvet. Membran er ikke synlig for inspeksjon. Tettesjiktet ligger skjult i konstruksjonen og kan ikke kontrolleres på samme måte som synlige bygningsdeler.

- Membran kan ikke konstateres (ikke synlig og det foreligger heller ikke dokumentasjon).
- Mer enn halvparten av forventet brukstid er passert på membranløsningen.

Tilstanden til membranen vurderes ut fra alder og forventet gjenværende levetid. Når membran ikke er synlig og det ikke foreligger dokumentasjon, kan utførelse og tilkobling mot sluk ikke verifiseres. Overgang mellom sluk og membran er et kritisk punkt i våtrom. Med alder over 20 år vurderes risiko for redusert funksjon som økende.

Ved svikt i membran eller tilkobling mot sluk kan fukt trenge inn i underliggende konstruksjon og medføre skjulte skader. Rehabilitering må påregnes på sikt.

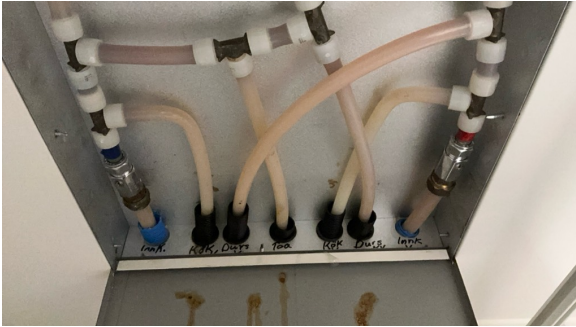
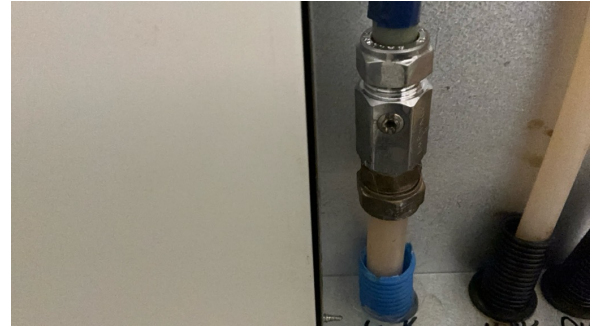
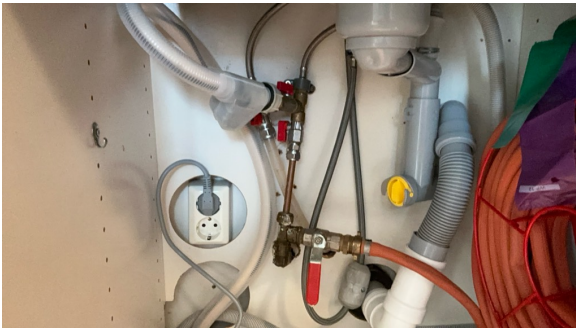
TG 2 Vannledninger

Vannrør er i hovedsak utført med plastrør, med kobberør under vask. Det er vannfordeler skap på bad med stengeventiler. Det var ikke mulig å stenge ventilen for kaldtvann, da denne fremstod slitt og vanskelig å vri.

- Det mangler tettemuffer i enden av varerør på rør-i-rør-system.

Stengeventil som er hard å betjene innebærer redusert sikkerhet ved behov for rask avstenging av vann. Det anbefales å bytte eksisterende ventiler til moderne kuleventiler som er enklere å operere.

- Det må monteres tettemuffer i enden av varerørene.

Manglende mulighet for rask avstenging av vann kan medføre økt skadeomfang ved lekkasje. Utskifting av stenge ventiler anbefales.
