Tilstandsrapport

📍 Lunden 30 , 0598 OSLO

gnr. 88, bnr. 447

Oppdragsnr.: 22486-1069

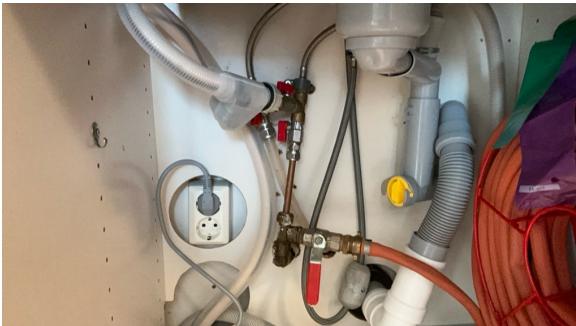
TG 2 Vannledninger

Vannrør er i hovedsak utført med plastrør, med kobberør under vask. Det er vannfordeler skap på bad med stengeventiler. Det var ikke mulig å stenge ventilen for kaldtvann, da denne fremstod slitt og vanskelig å vri.

- Det mangler tettemuffer i enden av varerør på rør-i-rør-system.

Stengeventil som er hard å betjene innebærer redusert sikkerhet ved behov for rask avstenging av vann. Det anbefales å bytte eksisterende ventiler til moderne kuleventiler som er enklere å operere.

Manglende mulighet for rask avstenging av vann kan medføre økt skadeomfang ved lekkasje. Utskifting av stenge ventiler anbefales.

- Det må monteres tettemuffer i enden av varerørene.
