# Tilstandsrapport

Boligbygg med flere boenheter

Solørvegen 1067, 2260 KIRKENÆR

# gnr. 17, bnr. 117, snr. 5

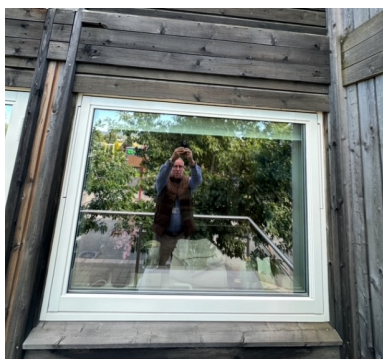
### ! TG 1 Vinduer

Malte trevinduer fra 2014 med 3-lags isolerglass. Det er lydglass i vinduer.

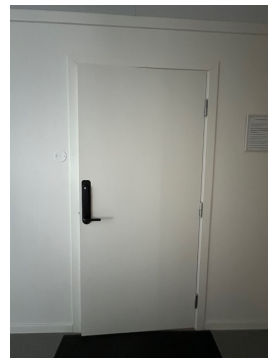
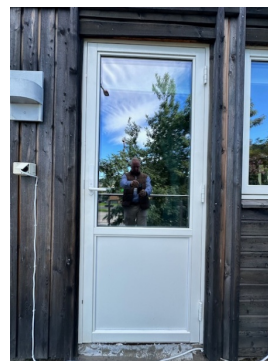
### ! TG 1 Dører

Malt slett inngangsdør (EI30) med Yale Doorman låskasse (2025). Malt terrassdør med 3-lag isolerglass. Det er lydglass i terrassdør.

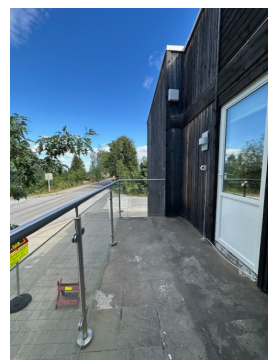
### ! TG 1 Balkonger, terrasser og rom under balkonger

Terrasse v/stue i betongkonstruksjoner. Rekkverk i glass og rustfrie stålkonstruksjoner. Utelys og stikkontakt.

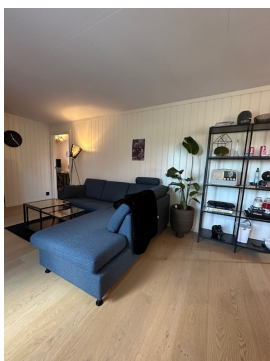
### ! TG 1 Overflater

Pene innvendig overflater med en normal bruksslitasje.  
Malte lister.

Gulv. Enstavs eikeparkett.  
Vegger. Malt mdf. veggplater.  
Tak. Tak-ess.

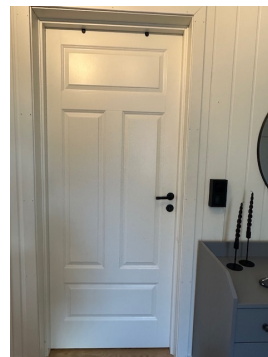
## ! TG 1 Innvendige dører

Formpresset dører.

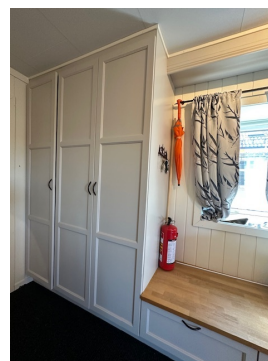
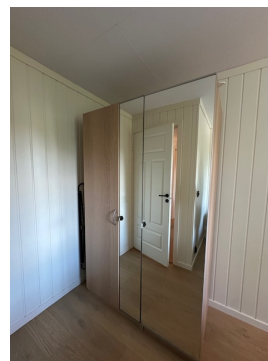
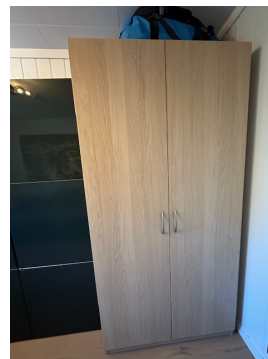
## ! TG 1 Andre innvendige forhold

Plassbygget garderobeinnredning i gang. Garderobeskap i soverom.

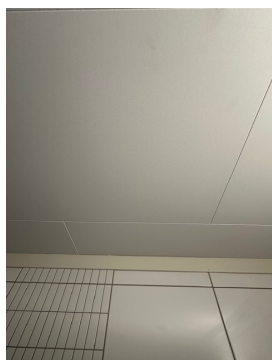
### ! TG 1 Overflater vegger og himling

Fliser på vegger og tak-ess i tak.

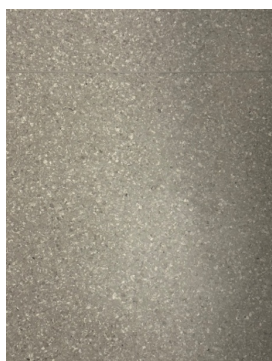
### ! TG 1 Overflater Gulv

Vinylbelegg med oppbrett på gulv. Det er ikke målt unormal fukt i gulv. Høydeforskjell på gulv fra dørterskel til topp slukrist er 30 mm.

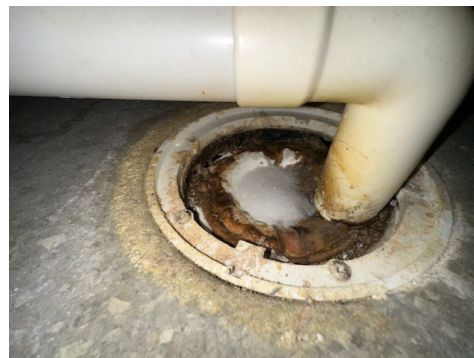
### ! TG 1 Sluk, membran og tettesjikt

Plastsluk med klemring. Vinylbelegg på gulv og fliser på vegger.

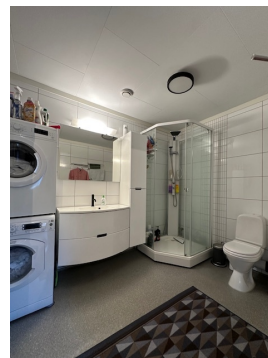
### ! TG 1 Sanitærutstyr og innredning

Benk med heldekkende vask, speil m/overlys, høyskap, frittstående klosett, dusjkabinett, opplegg for vaskemaskin. Panelovn. Mekanisk avtrekk.

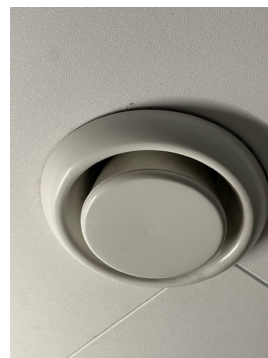
### ! TG 1 Ventilasjon

Balansert ventilasjonsanlegg

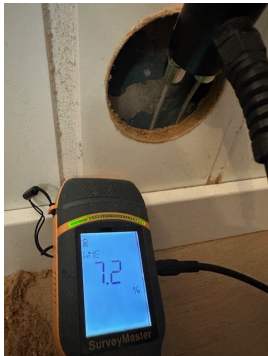
### ! TG 1 Tilliggende konstruksjoner våtrom

Det er boret hull i vegg. Fuktmåling med pigger inne i veggen - mot bad/vaskerom. Det påvises ikke fukt over normalen.

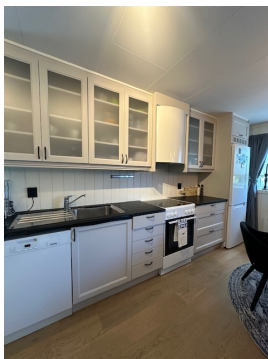
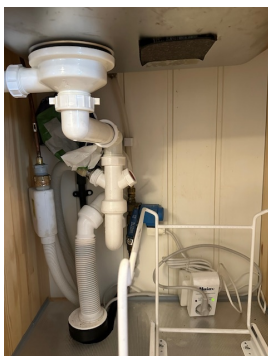
#### ! TG 1 Overflater og innredning

Takhøy kjøkkeninnredning fra 2014. Melaminbelagte skrog. Lakkerte fyllingsdører og fronter. To høyskap. Foliert, laminat benkeplate med nedfelt oppvaskum m/1-greps blandeblender. Frittstående komfyr, oppvaskmaskin og kjøle/fryseskap. Ventilator over komfyr. Komfyrvakt. Water Guard. Balansert ventilasjonsanlegg.

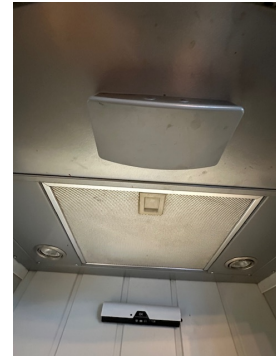
#### ! TG 1 Avtrekk

Ventilator over komfyr.

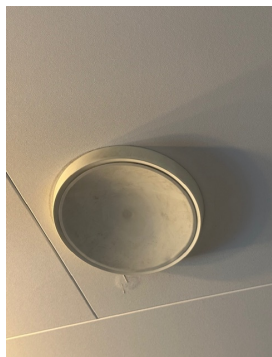
#### ! TG 2 Ventilasjon

Balansert ventilasjonsanlegg. Mindre svell merke v/ventilasjonskanal i tak i ett soverom.

Svell merke i tak v/ventil i ett soveromstak.

Sjekk om det er et kondens problem i ventilasjonsrør. Dette er sameiets ansvar.

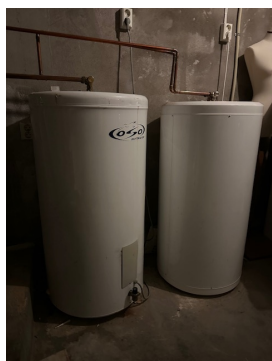
## ! TG 1 Varmtvannstank

2 stk. 200 l varmtvannsbereidere plassert i kjeller til felles tappevann.

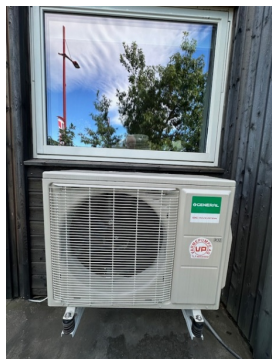
## ! TG 1 Andre installasjoner

Luft til luft varmepumpe fra 2025.

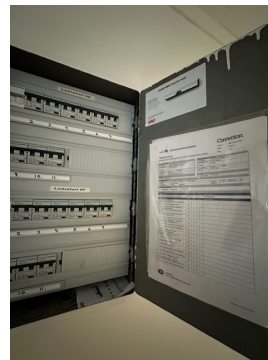
## ! TG 1 Elektrisk anlegg

Sikringsskap med automatsikringer. Ny strømmåler. Skult anlegg. Fiber bredbånd.

El.kontroll i 2024.

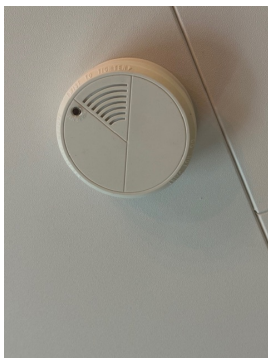
## ! TG 0 Branntekniske forhold

Brannslukker og seriekoblet røykvarsler i leiligheten.
