# Tilstandsrapport

📍 Klosterheimveien 6 , 0666 OSLO

# gnr. 138, bnr. 48

# Andelsnummer 189

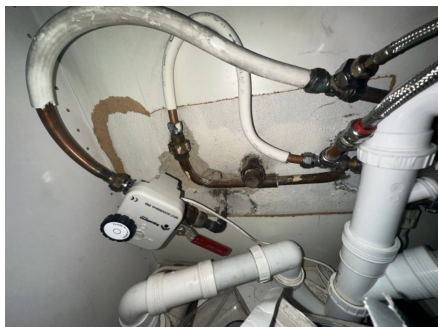
Røropplegg i kjøkkenbenk med Waterguard

Eldre vanntilførsel bør vurderes av en fagmann, da sjansen for at lekkasje kan oppstå er større med eldre rør. Vannrør fungerer tilfredstillende med dagens løsning.

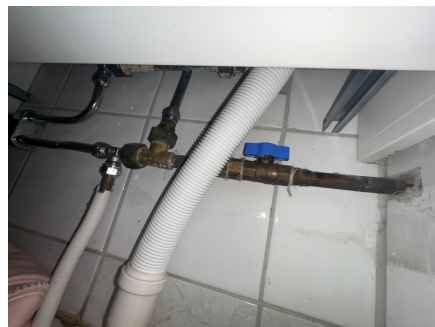
Stoppekraner plassert på bad
