# Tilstandsrapport

Klosterheimveien 6 , 0666 OSLO

# gnr. 138, bnr. 48

Rapportdato: 30.01.2026

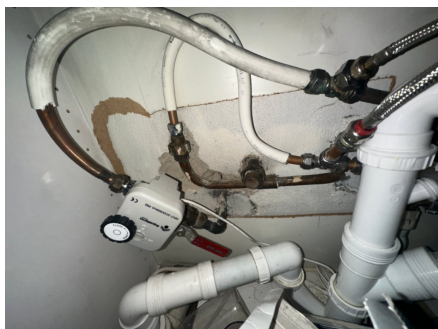
Tilførselsrør av kobber er vurdert til å ha en alder, som tilsier at anbefalt brukstid er passert. På bakgrunn av alderen er det grunn til å varsle om risiko for skjulte avvik, svekket funksjon, usikker restlevetid eller lignende forhold som utvikles over tid.

Røropplegg i kjøkkenbenk med Waterguard

Eldre vanntilførsel bør vurderes av en fagmann, da sjansen for at lekkasje kan oppstå er større med eldre rør. Vannrør fungerer tilfredstillende med dagens løsning.

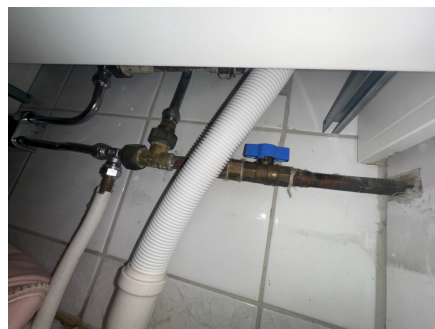
Stoppekraner plassert på bad
