Tilstandsrapport

Klosterheimveien 6, 0666 OSLO

Befaringsdato: 26.01.2026

Oppdragsnr.: 11838-26025

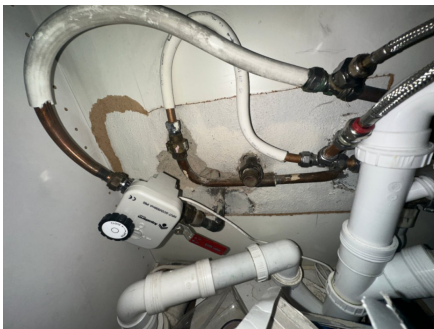
Kjøkken:
Vanntilførsel med kobberrør.
Det er montert Waterguard i benkeskap.

- Mer enn halvparten av forventet brukstid er passert på innvendige vannledninger.

Tilførselsrør av kobber er vurdert til å ha en alder, som tilsier at anbefalt brukstid er passert. På bakgrunn av alderen er det grunn til å varsle om risiko for skjulte avvik, svekket funksjon, usikker restlevetid eller lignende forhold som utvikles over tid.

Rørproppleg i kjøkkenbenk med Waterguard

Eldre vanntilførsel bør vurderes av en fagmann, da sjansen for at lekkasje kan oppstå er større med eldre rør. Vannrør fungerer tilfredstillende med dagens løsning.

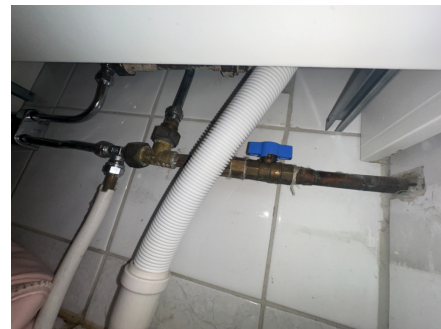
Stoppekran:
Kraner er plassert i på bad, samt på kjøkken.
Kraner er testet og fungerer tilfredsstillende.
Det er noe trangt å komme til kraner på bad fra luke.

Stoppekraner plassert på bad
