Tilstandsrapport

Boligbygg med flere boenheter

Rådhusgata 17 , 4360 VARHAUG

Oppdragsnr.: 13152-1288

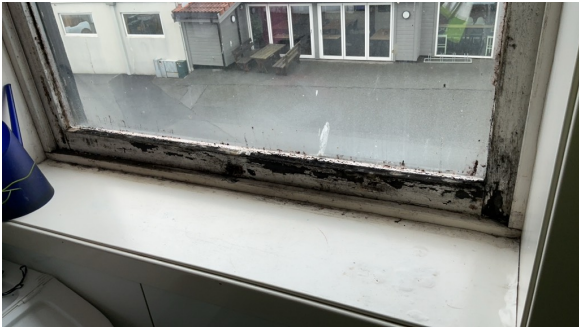
- Det er påvist at enkelte vinduer er vanskelig å åpne/lukke.
- Det er påvist tegn på innvendig kondensering av enkelte vindusglass.
- Det er påvist vinduer med fukt/råteskader.
- Karmene i vinduer er slitte og det er sprekker i trevirket.

Det registreres omfattende slitasje og skader på flere vinduer.

Det er registrert råteskader og nedbrutt treverk i enkelte vinduskarmer og rammer.

Ett vindu på soverom er skrudd fast og midlertidig tettet grunnet luftlekkasjer.

Vinduenes tilstand medfører økt risiko for luft- og fuktinntrengning, videre nedbrytning av konstruksjonene samt redusert funksjon og sikkerhet.

vindu på bad.

- Vinduer med råteskader må erstattes med nye.

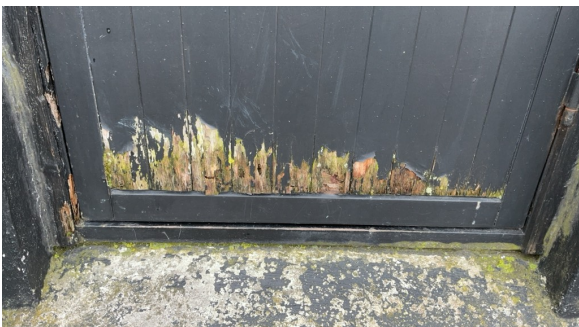
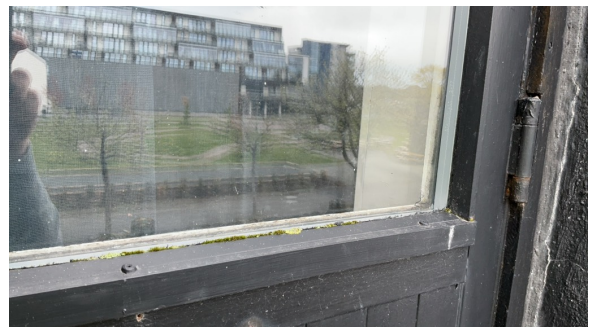
balkongdør har råte på utsiden av dørbladet og karm.
rust på hengsler, mose/begroing på dørblad.

Det registreres råteskader i utvendig på balkongdørens dørblad og karm.

Videre registreres det rust på hengsler, samt mose- og grønskebegroing på overflater.

Forholdene medfører økt risiko for videre nedbrytning og redusert tetthet. Anbefaler utskifting av balkongdøren.

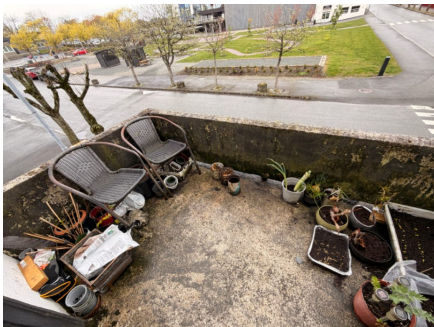
Mosegroing kan gi økt fuktbelastning og glatt overflate. Rengjøring og vedlikehold anbefales for å begrense videre begroing.

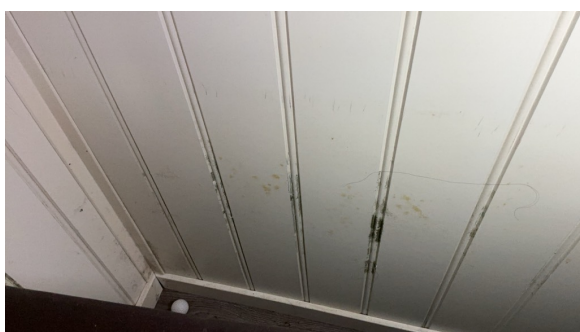
- Det er påvist skader på overflater.

Det registreres stedvis slitasje og skader på innvendige overflater.

Gulv har stedvise skader, slitasje og gliper mellom enkelte bord.
Det registreres mugg-/svertesoppdannelser bak sofa ved yttervegg i stue.
Himlingsplater har stedvise skader, riss og slitasje i overflater.

Muggvekst kan indikere forhøyet fuktbelastning og begrenset ventilering mot yttervegg. Anbefaler rengjøring, bedre luftsirkulasjon mot yttervegger samt vedlikehold og utbedring av skadde overflater ved behov.

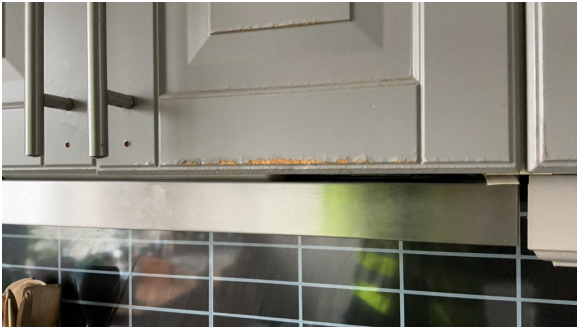
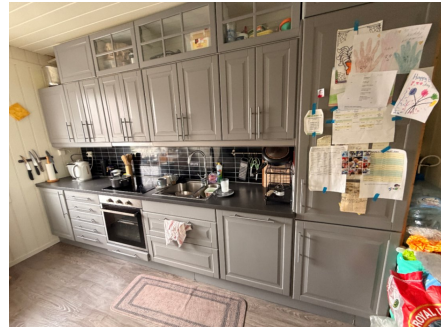
- Det er påvist skader på overflater/kjøkkeninnredning utover normal slitasjegrad.

Det registreres svellinger på flere fronter, noe som er et typisk slitasjetegn ved fuktpåvirkning.

Anbefaler enkel utbedring/overflatebehandling ved behov, forholdet vurderes i hovedsak å være av estetisk karakter.

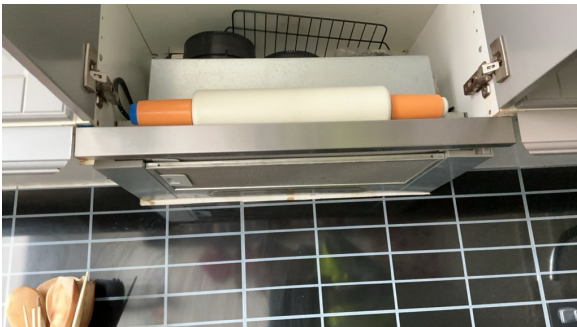
Anlegg med kullfilter gir begrenset fukt- og luftfjerning, og bør oppgraderes ved anledning.

Avtrekksviften bør rengjøres og funksjon testes. Dersom redusert effekt vedvarer, bør service eller utskifting vurderes.

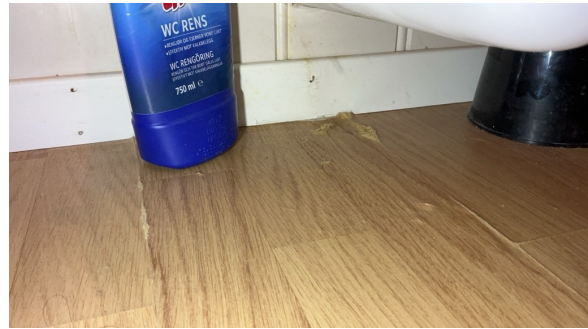
- Det er ikke påvist tilfredsstillende løsning for å synliggjøre lekkasje fra innebygget siserne.
- Toalettrom har kun naturlig avtrekk fra rommet, NS 3600 krever mekanisk avtrekk for å kunne gi TG 0/1.
- Det er avvik:

- Uten dreneringsløsning/lekkasjesikring kan lekkasjer pågå over lang tid uten å bli oppdaget. Dette kan føre til omfattende fuktskader i omkringliggende byggematerialer.
- Mekanisk avtrekk bør etableres på toalettrom.

Anbefaler å etablere mekanisk avtrekk for å sikre tilfredsstillende ventilasjon, manglende avtrekk kan over tid gi økt risiko for fuktbelastning, luktproblemer og redusert inneklime.

Svelling i gulv kan indikere tidligere eller pågående fuktpåvirkning. Anbefaler nærmere kontroll av årsak samt utbedring.

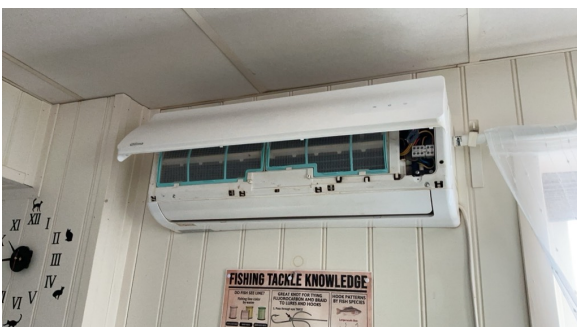
Manglende service og redusert funksjon kan påvirke varmeeffekt og energieffektivitet.

Service og kontroll av varmepumpe anbefales utført av fagperson for å avklare tilstand og eventuelt behov for utbedring.
