Tilstandsrapport

📍 Spireaveien 10 B, 0580 OSLO

gnr. 124, bnr. 112

Befaringsdato: 02.12.2024

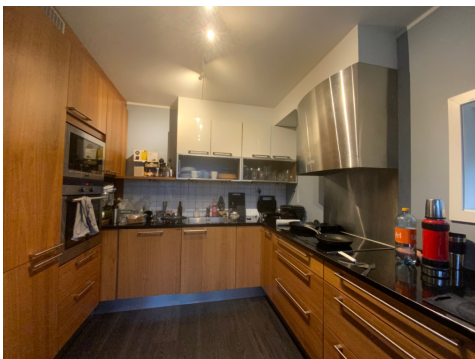
3. ETASJE > STUE/KJØKKEN

Svellskader på front på oppvaskmaskin.
Ellers normal og forventet bruksslitasje, sett ut fra alder.
