Tilstandsrapport

📍 Spireaveien 10 B, 0580 OSLO

Rapportdato: 24.02.2025

Oppdragsnr.: 10887-24169

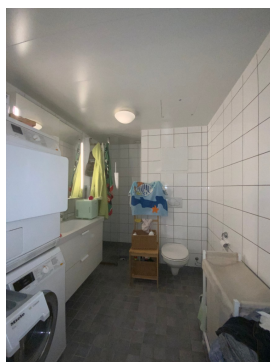
3. ETASJE > BAD

ⓘ TG 2 Overflater vegger og himling

Man må følge med på materialene og sørge for at disse er godt beskyttet mot vannsøl og fukt.

Tilstandsgrad er satt ut fra alder på overflater og underliggende konstruksjoner i tillegg til nevnte avvik.

- Våtrommet fungerer med dette avviket.

- Installering av tett dusjkabinett anbefales.
- Sluket må sjekkes og rengjøres jevnlig.
- Overvåk tilstanden jevnlig. For å få tilstandsgrad 0 eller 1 må slukløsningen skiftes ut og sannsynligvis må også membransjiktet skiftes/utbedres. Det er imidlertid vanskelig å si noe om tidspunktet for når dette er nødvendig.

Kostnadsestimat: Ingen umiddelbar kostnad

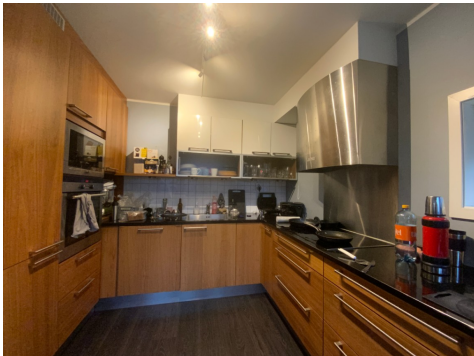
3. ETASJE > STUE/KJØKKEN

Svellskader på front på oppvaskmaskin.
Ellers normal og forventet bruksslitasje, sett ut fra alder.

Tilstandsgrad satt ut fra helhetlig vurdering av rommet og innredning.
