Hestvikstien 71, 7982 BINDALSEIDET

# Hytte med skjermet beliggenhet og naustrett

Befaringsdato: 09.10.2024

Rapportdato: 14.10.2024

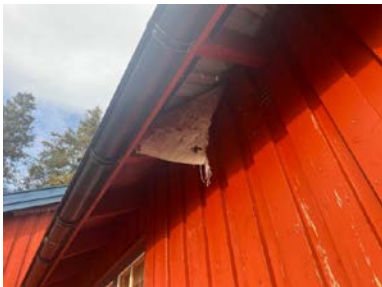
Det er noe rustdannelser i nedre kant på takplater men i begrenset omfang. Ellers har stedvis undertaket på takutstikk løsnet. Undertaket er og malt på underside der maling stedvis har løsnet

Vurderes ikke behov for større tiltak men anbefales at forholdet holdes under oppsikt og at det eventuelt foretas noe tiltak på rustdannelser for å hindre utvikling av rust som kan redusere taktekkings levetid. Angående løsning og avvik på undertaket anbefales det montering av takkasser for å skjule undertaket samt at deler av undertak som har løsnet innfestes.

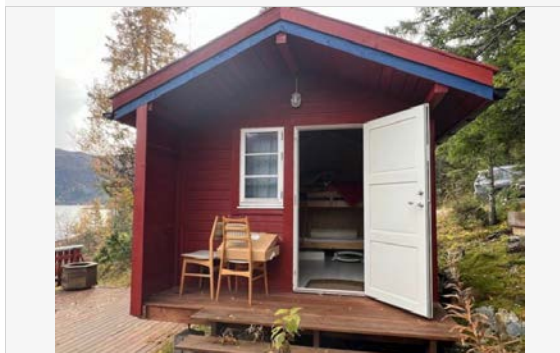
## Anneks

Bygningen framstår i normalt bra stand men det er noe nedsig på langvegg mot sjøen grunnet noe mangelfull understøttelse under yttervegg.
