# Tilstandsrapport

📍 Stovnerlia 3 , 0983 OSLO

# gnr. 101, bnr. 77

Rapportdato: 04.03.2026

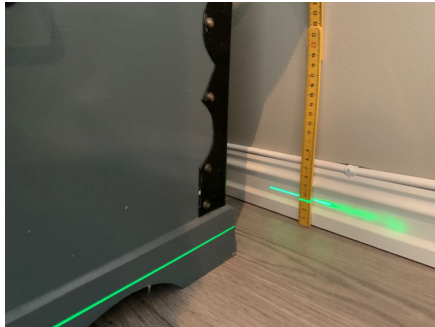
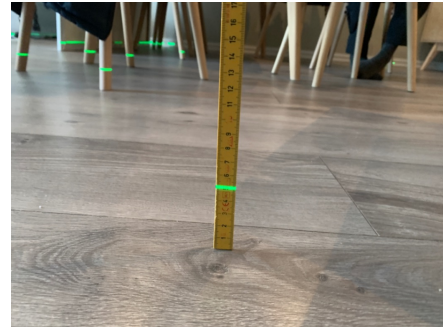
- Målt høydeforskjell på mellom 10 - 20 mm innenfor en lengde på 2 meter. Tilstandsgrad 2 gis med bakgrunn i standardens krav til godkjente måleavvik.

- For å få tilstandsgrad 0 eller 1 må høydeforskjeller rettes opp. Det vil imidlertid sjelden være økonomisk rasjonelt som et enkeltstående tiltak i en bolig som dette. Dersom boligen en gang skal renoveres, kan man vurdere slike tiltak.

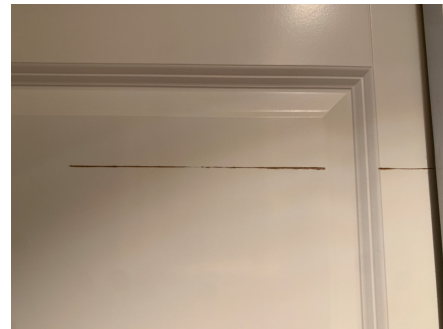
Lite skrapemerke på den ene døren. Lokal utbedring anbefales

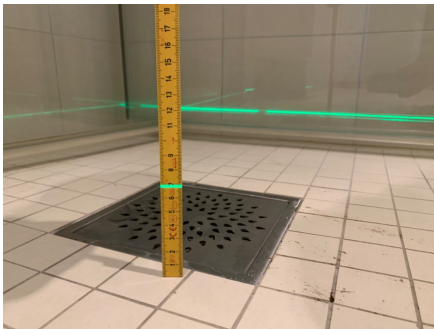
Gulvet er flislagt. Rommet har elektriske varmekabler. Fall mot sluk er målt til 29mm.

Godt fall fra topp flis ved dør til topp flis ved sluk

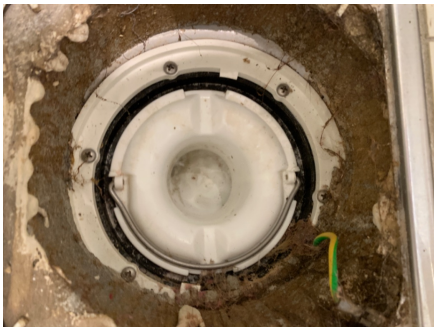
Det er plastsluk og banemembran med ukjent utførelse. Synlig i klemt til slukets klemring.

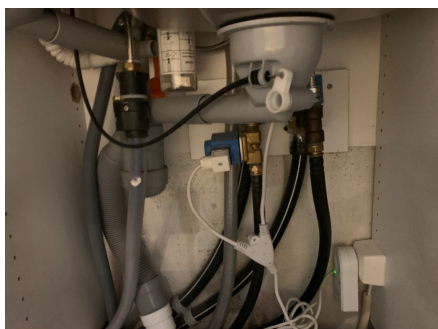
Rørapplegget i kjøkkenet

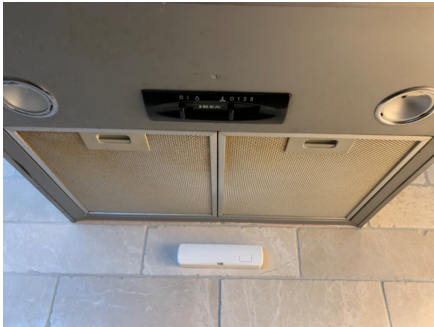
- Det er kun kullfilterventilator på kjøkkenet og heller ikke andre forserte/mekaniske avtrekksløsninger fra kokesonen.

Kullfilterventilator over kokesone. Synlig komfyrvakt (ikke funksjonstestet)

- Om mulig bør det etableres mekanisk/forsert avtrekk ut fra kokesonen.

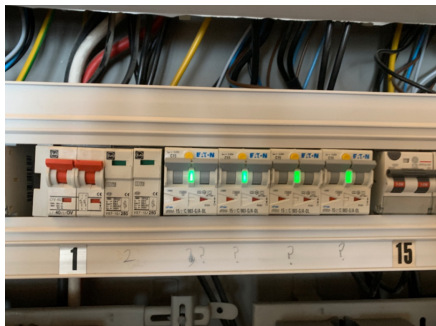
**Ja** Anbefalingen om utvidet el-kontroll gis på bakgrunn av avdekte avvik og/eller en helhetsvurdering som tar alder på anlegget i betraktning - her manglende dokumentasjon og ukjent historikk.
