# Tilstandsrapport

Boligbygg med flere boenheter

Prestvegen 2, 6600 SUNNDALSØRA

Befaringsdato: 09.10.2025

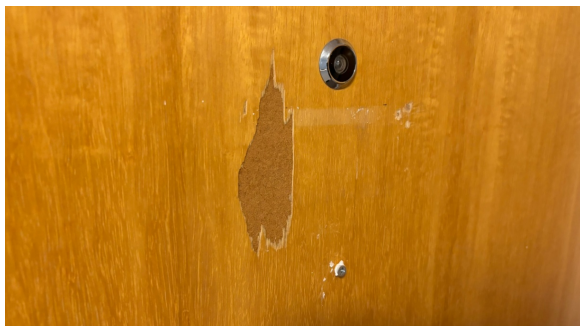
Det er registrert mindre skader på dørbladet på ytterdøren.

Til tross for dette avviket fungerer døren som den skal, da skaden kun er av estetisk karakter og ikke påvirker dørens funksjon.

Skade på ytterdøren

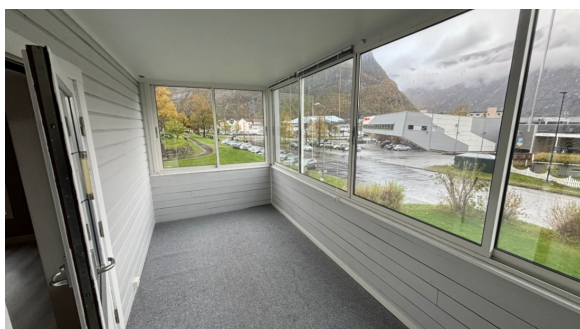
Balkongen er oppført i treverk og har terrassebord med teppe over, lagt på et lag med asfaltmembran. Vindusfeltene kan skyves, og enkelte vinduer har solskjerming. Balkongen har strømuttak.

Oversiktsbilde

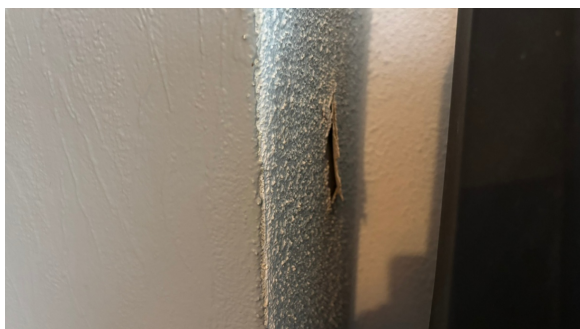
- Det er påvist sprekker og/eller riss i pipe.

Det er påvist skader på pussen ved ovnen, trolig forårsaket av varme.

Avskalling av pussen til venstre for peisen

- Det må foretas lokal utbedring.

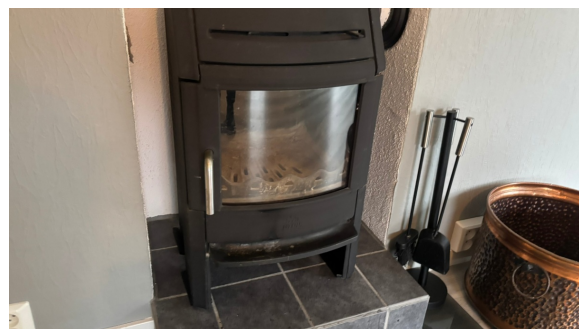
Oversiktsbilde av peisen

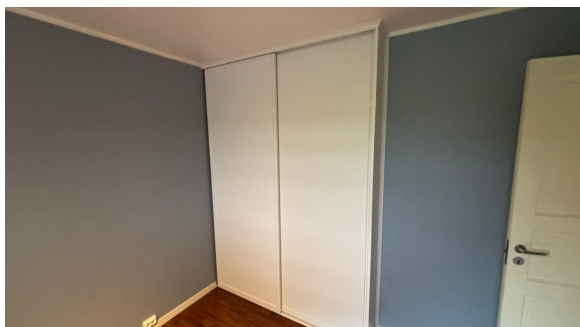
Garderobe på soverommet

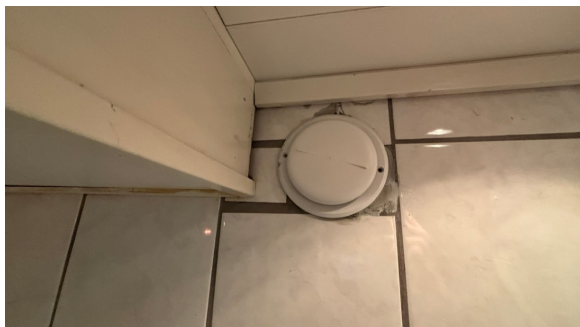
Noen uheldige løsninger på flisene

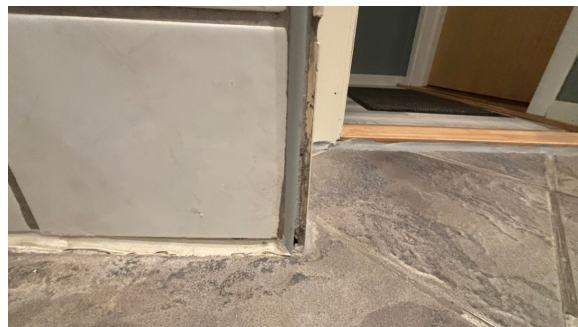
Noen uheldige løsninger på flisene/avslutninger

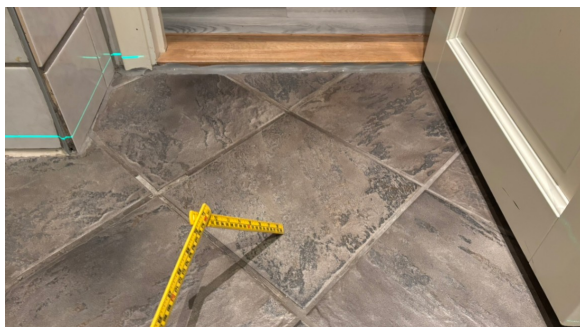
- Det er påvist at flisfuger har riss/sprekker.
- Det er påvist at høydeforskjell fra topp slukrist til gulv/synlig topp membran ved dørterskel er mindre enn 25 mm.
- Det er påvist at noen fliser har bom (hulrom under).

Det er målt et fall på 15 mm fra gulvets topp ved døren til toppen av slukristen, noe som avviker fra anbefalt minimumsfall på 25 mm. Enkelte fliser fremstår som nesten løse, med bomlyd og ujevnheter i fugene som indikasjon på dette.

Det er registrert bomlyd på flisene i dette området

- Gjennomføre ytterligere undersøkelser og foreta utbedring av skade.

- Selv om bom eller hull lyd ikke alltid er et umiddelbart problem, bør det overvåkes nøye før eventuell utvikling i sprekker i flisfuger e.l. oppstår. Dette må en foreta tiltak for, for å begrense utviklingen.
- Til tross for avviket i fall/høydeforskjell til sluk, vil gulvet fortsatt kunne lede vann mot sluket, men med redusert effektivitet. Dette kan potensielt øke risikoen for vannansamling i enkelte områder av badet.

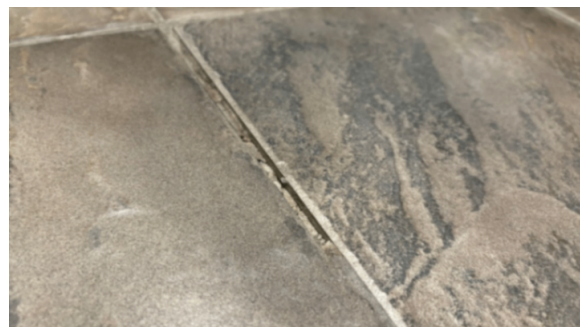
Skader i enkelte flisfuger

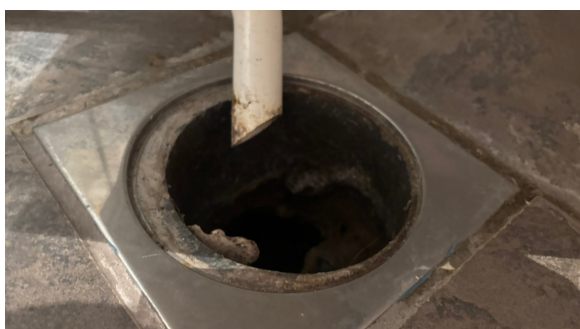
Støpejernssluk har en forventet levetid på om lag 40–50 år, avhengig av bruk og vedlikehold. Den tekniske levetiden for en membran i våtrom er vanligvis 20–30 år, avhengig av type membran, utførelse og belastning. Eldre membraner kan ha redusert funksjon, særlig hvis de er utsatt for bevegelser eller fukt over tid. Uten dokumentasjon på utførelse eller alder, øker usikkerheten rundt funksjon og levetid betydelig. Tilstandsgrad settes derfor til 2 da over halvparten av gjenværende levetid er passert.

Eldre sluk i støpejern

- Overvåk tilstanden jevnlig. For å få tilstandsgrad 0 eller 1 må slukløsningen skiftes ut og sannsynligvis må også membransjiktet skiftes/utbedres. Det er imidlertid vanskelig å si noe om tidspunktet for når dette er nødvendig.
- Sluket må sjekkes og rengjøres jevnlig.

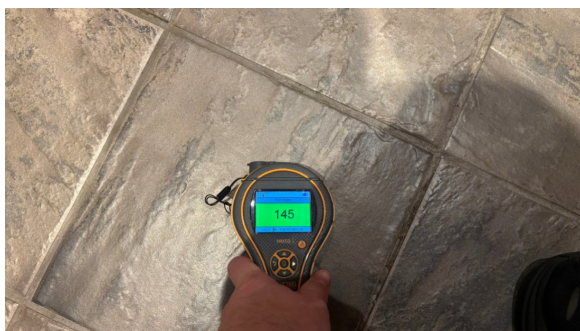
Fuktsøk uten tegn på unormale verdier

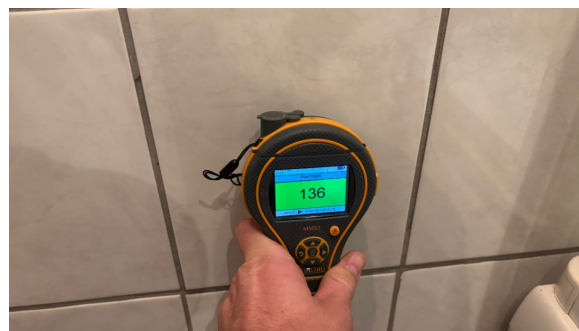
Fuktsøk uten tegn på unormale verdier

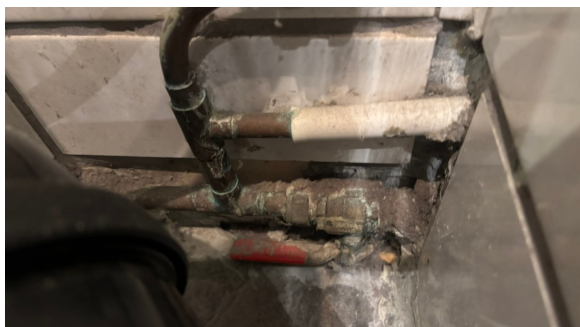
Grønn irr på kobberrør er et tegn på korrosjon, ofte forårsaket av fukt over tid. Det kan skyldes kondens, små lekkasjer eller naturlig aldring av rørene. Selv om det ikke alltid betyr skade, bør det vurderes nærmere for å utelukke lekkasjer eller behov for vedlikehold.

Hovedstoppekran på badet

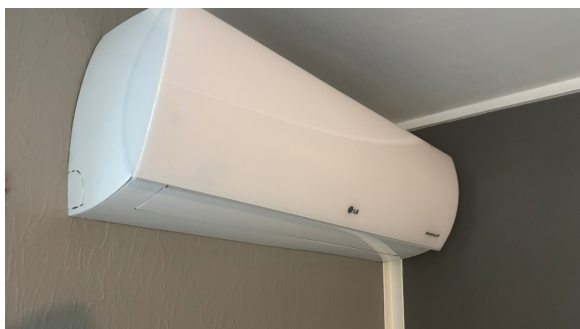
Varmepumpe på stuen

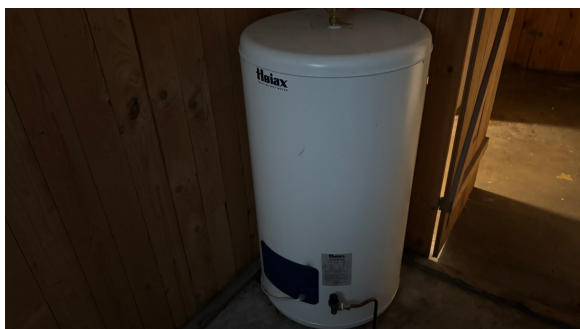
En varmtvannstank som er over 20 år har økt risiko for lekkasjer, komponentfeil og energitap. Levetiden er normalt 15–20 år, og utskifting bør vurderes for å unngå skader og driftsproblemer. Det anbefales at varmtvannstanken tilkobles fast av autorisert elektroinstallatør, i henhold til krav i NEK 400 for beredere over 1500 W. Kravet ble innført i 2010 for å redusere risiko for varmgang og brann. Det er ikke krav om tilbakeføring for eldre installasjoner, men fast tilkobling anbefales likevel som en sikkerhetsforbedring.

Varmtvannstanken står plassert i den ene kjellerboden

- Det er ikke behov for utbedringstiltak siden tanken fungerer i dag, men ut ifra alder kan skader plutselig oppstå på eldre tanker.

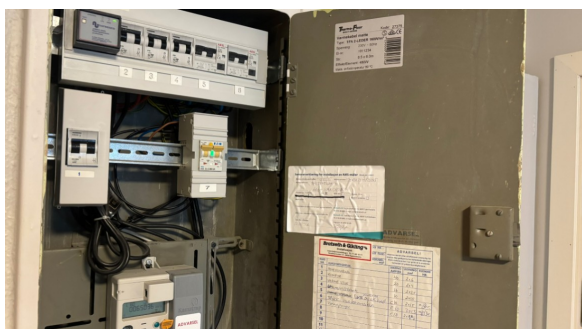
Det elektriske anlegget er vurdert basert på visuell observasjon, da takstingeniøren ikke har elektrofaglig kompetanse. Anlegget fremstår som velfungerende, og det er ikke registrert synlige avvik ved befaringen.

Sikringsskap i fellesareal
