Tilstandsrapport

Tomannsbolig

Tegilverksveien 32B , 4632 KRISTIANSAND S

Befaringsdato: 20.04.2026

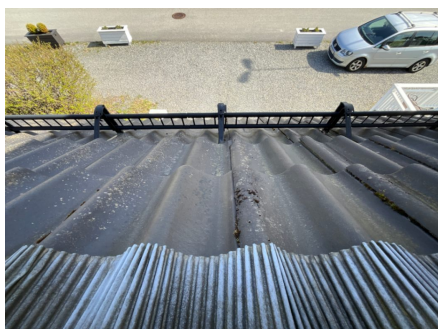
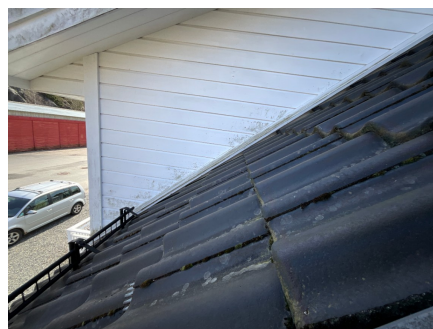
Taktekking

Taktekkingen er av betongtakstein. Taket er besiktiget fra takfot og vinduer i 2.etasjen.

Inspeksjonen er derfor begrenset til synlige deler fra takfot og bakkenivå.

Da takflaten ikke er kontrollert ved ferdsel på taket, kan det foreligge skader eller svakheter som ikke er synlige fra inspeksjonspunktet, eksempelvis forskjøvet takstein, skader rundt gjennomføringer eller lokale skader i undertaket.

Begrenset tilgang til takflaten medfører at vurderingen av takets tilstand er basert på delvis inspeksjon. Eventuelle skader eller svakheter på takflaten kan derfor ikke utelukkes. Uoppdagede skader kan over tid føre til lekkasjer og fuktpåvirkning i undertak og takkonstruksjon.

For en fullstendig vurdering av takets tilstand anbefales inspeksjon av takflaten under forsvarlige sikkerhetsforhold, eventuelt ved bruk av fagperson med nødvendig sikringsutstyr.

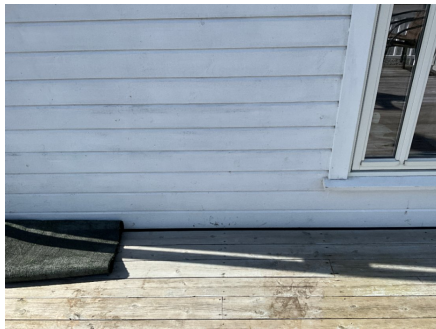
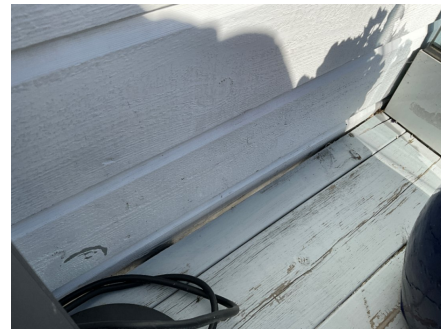
Veggkonstruksjon

Veggene har bindingsverkskonstruksjon fra byggeår. Fasade/kledning har liggende bordkledning.

- Bordkledning går stedvis nesten helt ned i terreng.

Med terrenget menes da terrassebordene.

Kledningen skal ha minst 30 cm avstand til terreng for å unngå vannsprut opp på kledningen fra bakken. På steder der det er liten fare for vannsprut kan denne avstanden reduseres noe, men ikke under 10 cm. På stående kledning skal avslutningen være skråskåret med en vinkel på ca. 15° slik at vann drypper av i forkant.

Kledning som står nærme terrenget vil ha økt behov for maling og med fare for fukt og råte i kledningen og bakenforliggende konstruksjoner. Beslag anbefales montert eventuelt etablere glip mellom vegg og terrassebord.

- Lokal utbedring bør foretas for å øke avstanden mellom terreng og bordkledning.

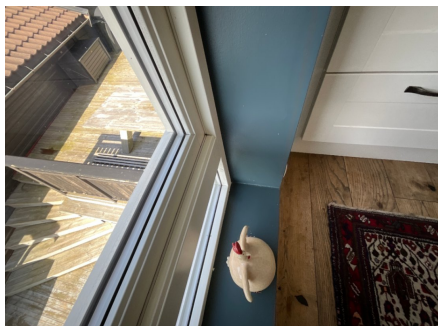
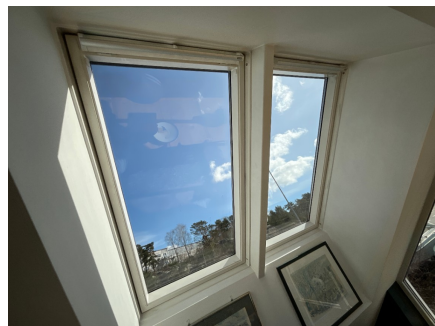
TG 1 Vinduer

Bygningen har malte trevinduer med 2-lags glass.

Enkelte vinduer er funksjonstestet for heng i hengsler og tetting, uten å finne nevneverdig avvik.

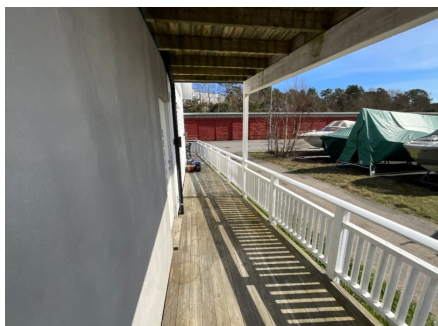
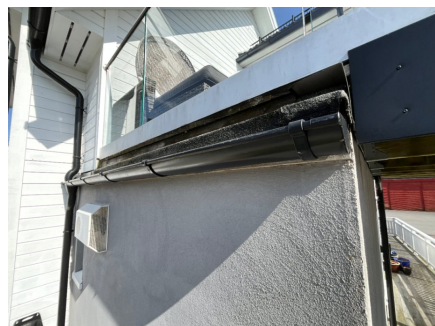
TG 1 Balkonger, terrasser og rom under balkonger

Veranda rundt deler av 1.etasjen. Dekke av terrassebord. Rekkverk av tre.
Altan med utgang fra 2.etasje. Dekke av terrassebord, tekking av asfaltmembran. Rekkverk av glass og metall.

Tekking under terrasse/altan er utført med asfaltbelegg. Konstruksjonen er lukket, og tekkingen er ikke tilgjengelig for inspeksjon uten demontering av overliggende konstruksjon. Det er ikke registrert symptomer på lekkasjer eller skader ved befaringstidspunktet.

Konstruksjoner med tekking som ikke er tilgjengelig for inspeksjon gir begrenset mulighet for kontroll av tilstand. Eventuelle skader i tekkingen vil normalt først bli synlige dersom det oppstår følgeskader i underliggende konstruksjoner.

Det anbefales normalt vedlikehold og jevnlig oppfølging av konstruksjonen. Ved fremtidige arbeider på terrassen bør tekkingen kontrolleres.

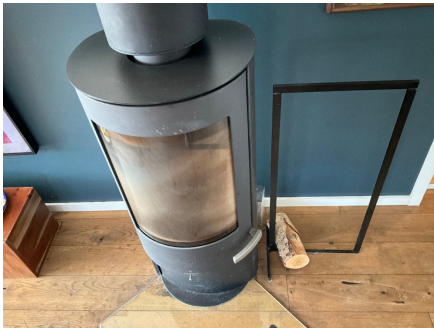
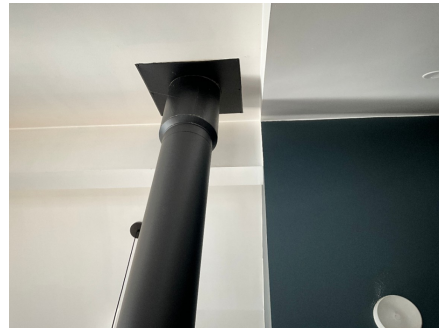
! TG 1 Pipe og ildsted

Boligen har isolert stålpipes og vedovn i stuen.

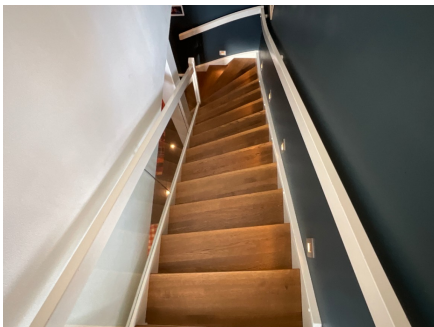
! TG 1 Innvendige trapper

Boligen har malt tretrapp.

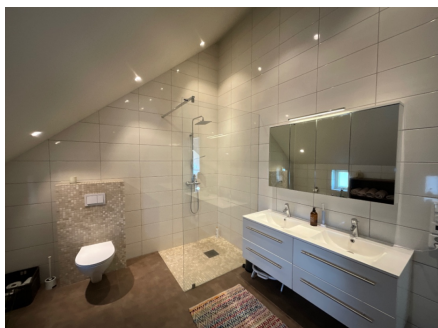
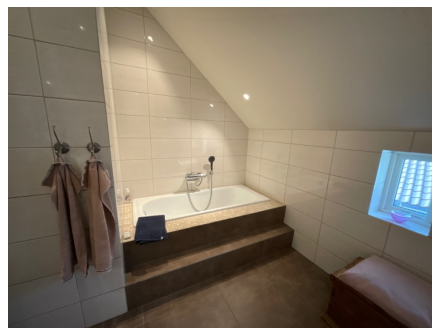
TG 1 Overflater vegger og himling

Veggene har overflater av fliser. I taket er det malte slette plater.

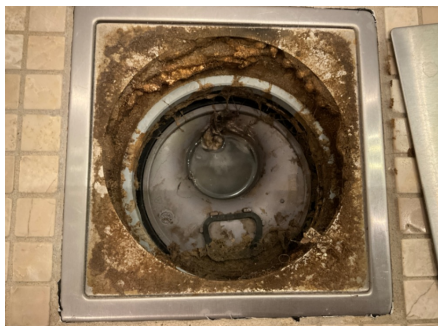
Det er plastsluk og smøremembran med ukjent utførelse.
Ukjent slukløsning under badekaret.

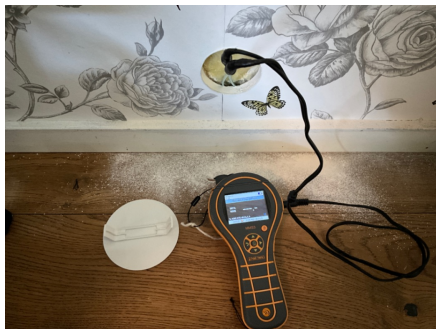
Hulltaking er foretatt uten å påvise unormale forhold. Hulltaking er foretatt på soverommet måling utført i bunnsvill mot dusjsonen. Fuktkvotemåling (vekt%) i konstruksjonen ble målt til under 6.

Hulltaking gir begrenset adgang til visuell kontroll/måling av et lokalt område på badet, og det kan dermed ikke med sikkerhet utelukkes at det foreligger skjulte avvik eller skader i øvrige deler av konstruksjonen.

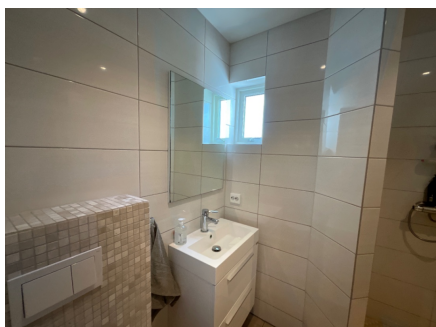
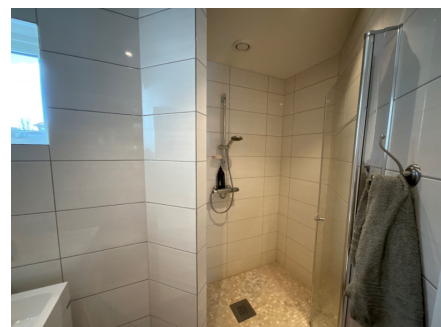
Veggene har overflater av fliser. I taket er det malte slette plater.

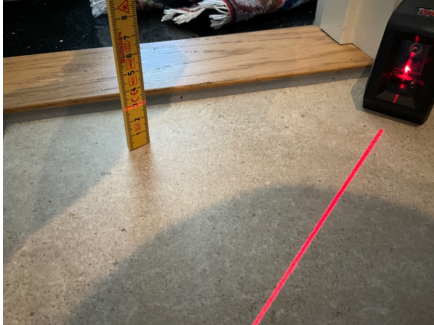
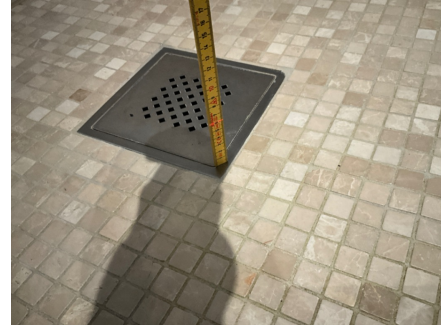
Det er flislagt gulv med elektriske varmekabler. Det er ca 30 mm. høydeforskjell fra flis ved dør til slukrist.

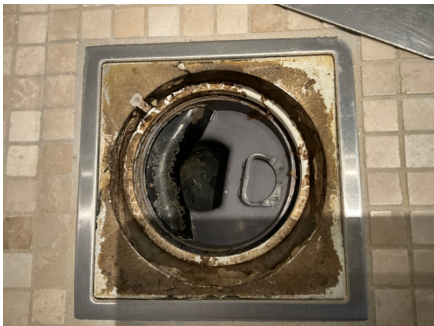
TG 1 Sluk, membran og tettesjikt

Det er plastsluk og smøremembran med ukjent utførelse.

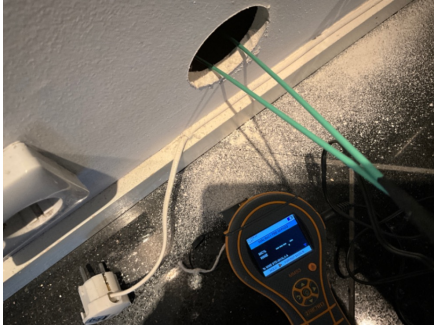
Hulltaking er foretatt uten å påvise unormale forhold. Hulltaking er foretatt ved/i gangen måling utført bak våtsone for dusjen. Fuktkvotemåling (vekt%) i

konstruksjonen ble målt til 6.

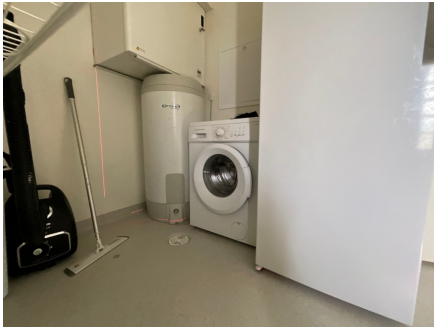
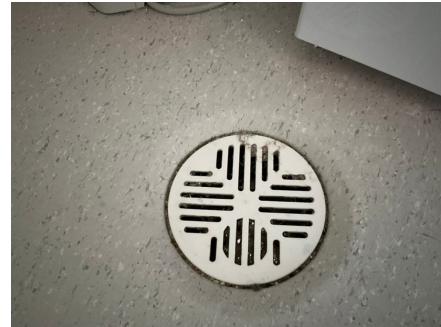
Rommet er vurdert som: rom med vanninnstallasjoner. Gulv og eventuelle vegger må ha fuktbestandige materialer, det vil si at overflaten må kunne tåle en begrenset fuktpåkjenning over kortere tid.

På gulvet er det beleg. Vegger og tak med malte overflater.
Gulvet har 10 mm fall til sluk og oppkant ved dørene.

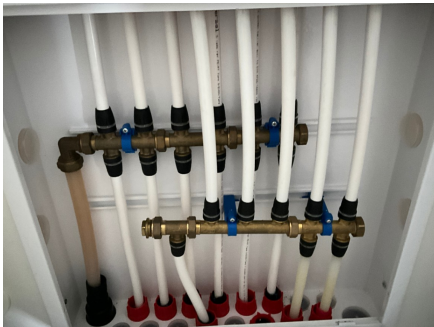
! TG 1 Vannledninger

Innvendige vannledninger er av plast (rør i rør). Det er besiktiget i rørskap.

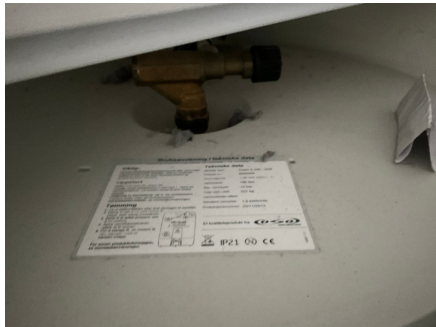
! TG 1 Varmtvannstank

Varmtvannstanken er på ca. 200 liter.
