Tilstandsrapport

Enebolig

Rangøyveien 1, 6532 AVERØY

Befaringsdato: 09.08.2024

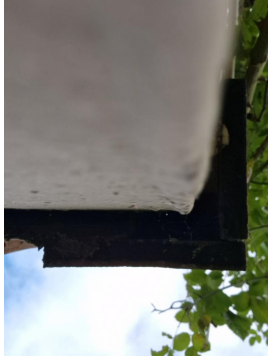
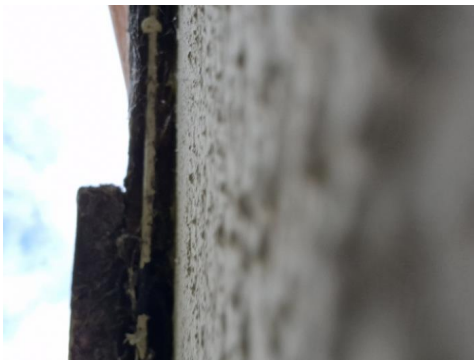
! TG 1 Takkonstruksjon/Loft

- Det er påvist avvik rundt innsetningsdetaljer.

- Det bør gjøres tiltak for å lukke avviket.

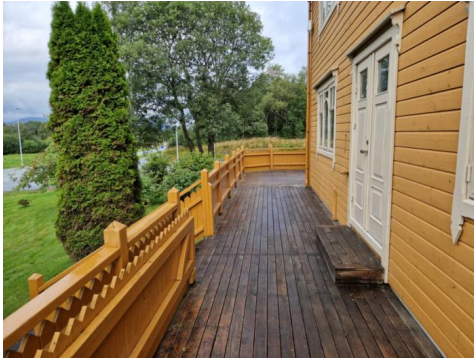
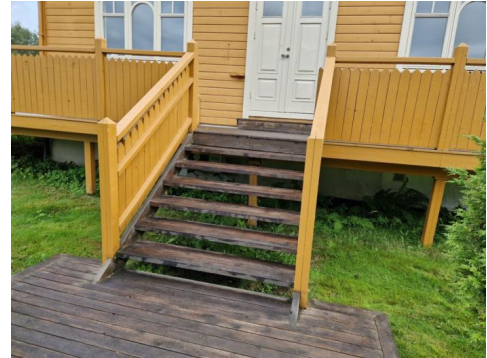
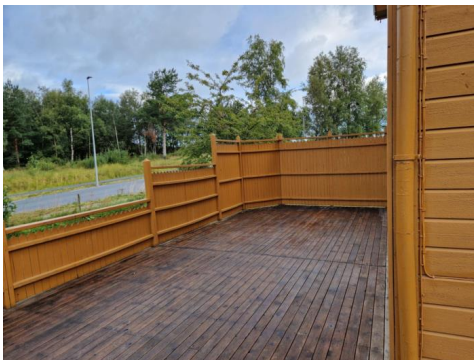
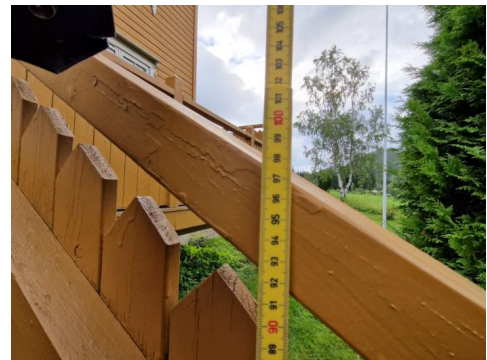
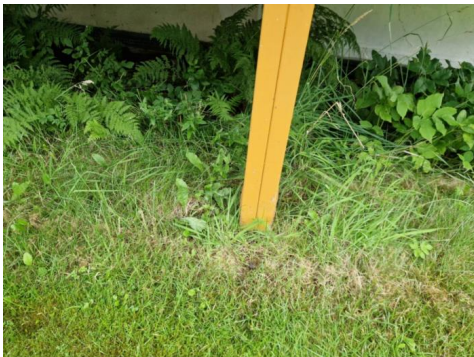
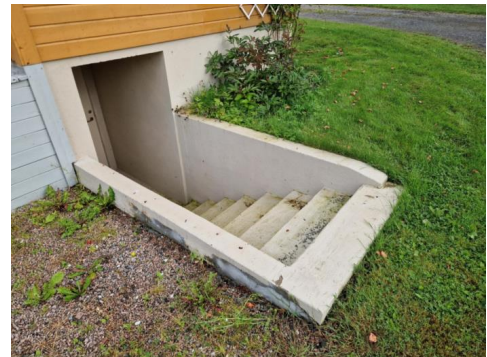
TG 3 Utvendige trapper

Eiendommen og boligen er oppført med utvendig trapper av treverk med rekkverk av ståendebord med håndløper. Mot hoved innganger er det trapper av støpt betong.

- Rekkverk må monteres for å lukke avviket.
- Det er ikke krav om utbedring av rekkverkshøyder opp til dagens krav.

Kostnadsestimat: Under 10 000

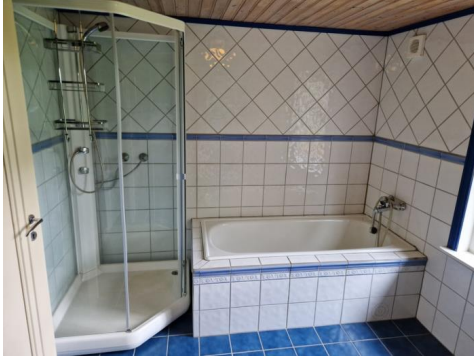
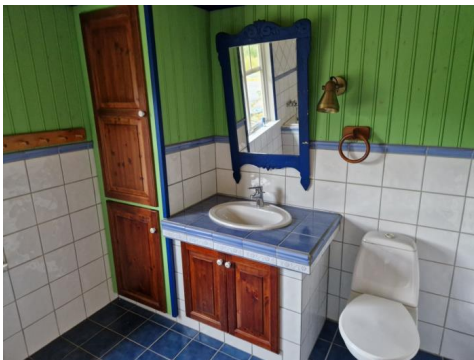
! TG 2 Overflater vegger og himling

- Det er avvik:
- Det er montert vinduer eller dører i våtsonen.

Det er montert uegnede materialer i våtsonene. Det er registrert fukt skade på panelet.

- Det bør vurderes annen løsning i våtsonen med tanke på plassering av vinduer eller dører.
- Tiltak:

Panelet bør fjernes.

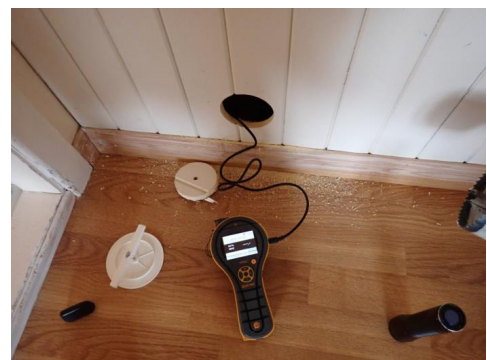
! TG 3 Generell

Det er registrert avvik i fallforholdet.

- Våtrommet må totalrenoveres. Alle forhold med tettesjikt, våtsone, sluk m.m. må dokumenteres.

Kostnadsestimat: 100 000 - 300 000
