Gomsrudveien 311, 3619 SKOLLENBORG

**Pen enebolig med praktisk  
planløsning - Stor tomt - Kort vei  
til dagligvare - Enkelte  
oppgraderinger må påregnes**

# Tilstandsrapport

Befaringsdato: 05.11.2025

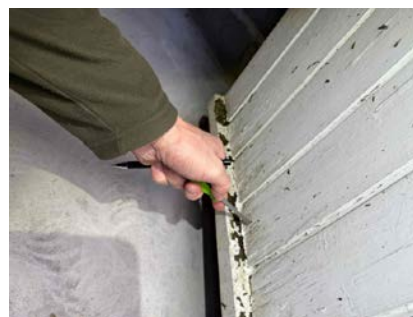
Det er påvist råteskader i kjellerdøren, samt vanskeligheter med å låse denne.

Bildet viser kjellerdør med råteskader.

Kjellerdøren bør skiftes ut grunnet råteskader og problemer med lås, for å hindre ytterligere forringelse og redusert sikkerhet.

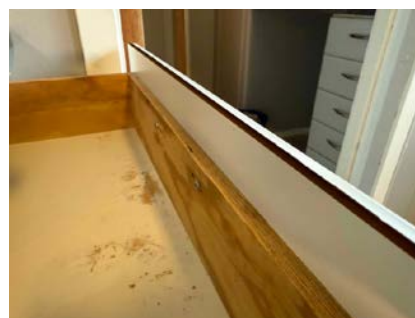
Bildet viser delaminering på kjøkkenfronter.

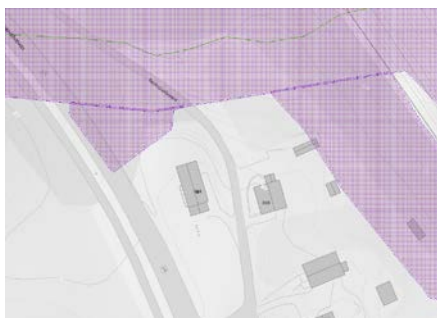
Bildet viser aktsomhetsområdet for flom.

Det anbefales å etablere tilstrekkelig fall bort fra grunnmuren for å lede vann vekk fra bygningen, samt å sørge for god klaring fra terreng til kjellervinduer.
