# Tilstandsrapport

2-roms andelsleilighet

Rådhusgata 33, 8657 MOSJØEN

Rapportdato: 04.07.2025

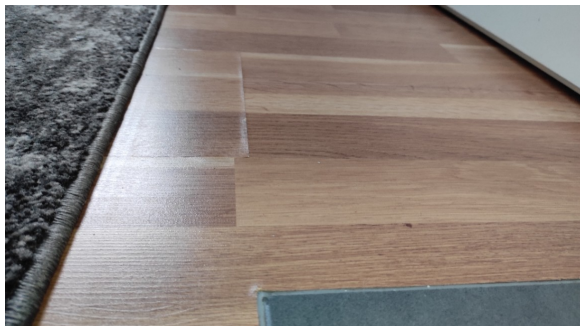
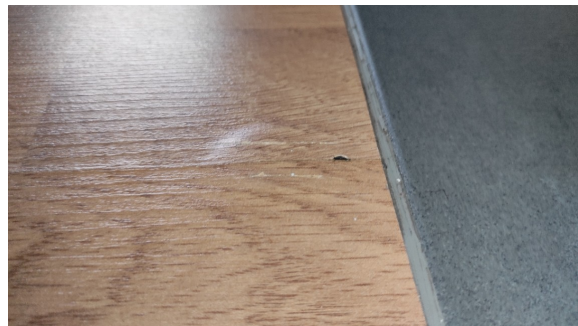
### TG 2 Overflater

Noe svelling i gulvet foran ildsted.

Utskiftning bør påregnes.

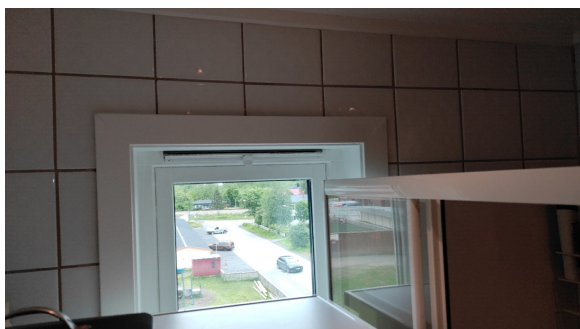
#### Overflater vegger og himling

- Det er vindu/dør med ikke fuktbestandige materialer i våtsonen (ved vask, dusj, badekar, osv.), løsningen eller byggematerialet er uegnet.

- Dersom det ikke gjøres tiltak, kan dette medføre oppfukning, oppsvelling og forringelse av materialer over tid og fuktskader på tilstøtende konstruksjoner.

Så lenge det benyttes dusjkabinett, vil det ikke være umiddelbar fare for skader. Selv om det benyttes dusjkabinett kreves det fuktsikre overflater i våtsonen, dette for at eventuelle lekkasjer og lignende ikke skal forårsake skader på konstruksjon. Ved eventuell fremtidig renovering, påse at våtrommet blir bygd etter en hver tid gjeldende krav til våtrom.

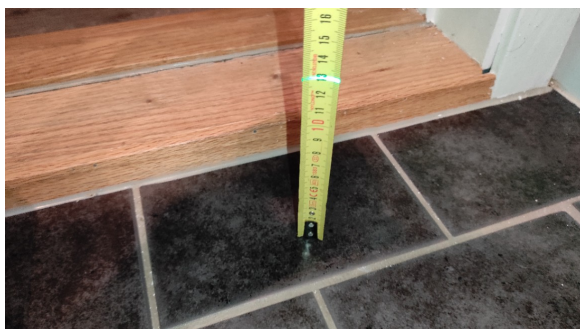
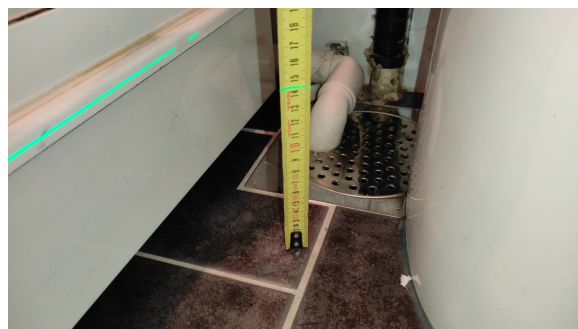
### Overflater Gulv

- Det er påvist at høydeforskjell fra topp slukrist til gulv/synlig topp membran ved dørterskel er mindre enn 25 mm.
- Det er påvist avvik i fallforhold til sluk i forhold til krav i forskrift på byggetidspunktet.

- Til tross for avviket i fall/høydeforskjell til sluk, vil gulvet fortsatt kunne lede vann mot sluket, men med redusert effektivitet. Dette kan potensielt øke risikoen for vannansamling i enkelte områder av badet.

Så lenge det benyttes dusjkabinett og bruksvannet ledes direkte ned i sluken, vil det ikke være noen umiddelbar fare for skade.

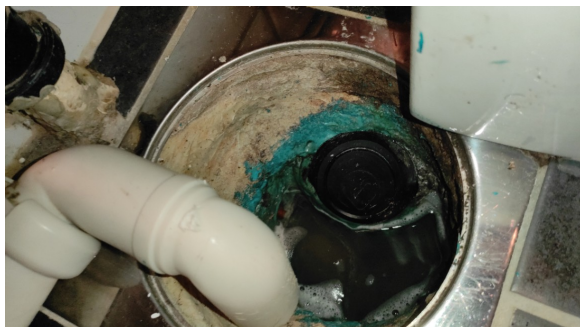
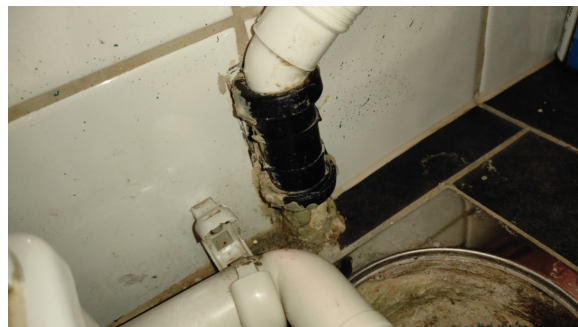
### Sluk, membran og tettesjikt

- Det er påvist mangelfull/feil utførelse rundt rørgjennomføringer e.l. som gir fare for fukt i konstruksjonen i våtsone.
- Membran i kombinasjon med gammelt sluk uten klemring. Membran er smurt ned på sluk.
- Mer enn halvparten av forventet brukstid er passert på membranløsningen.

- Løsningen/utførelsen rundt rørgjennomføringer gir fare for fukt inn i konstruksjoner.
- Det er viktig å merke seg at levetiden til en membran varierer basert på kvalitet, installasjon og bruk. Eldre membraner kan bli sprø og sprekke opp, noe som fører til at de mister sin vanntettende funksjon. Dette kan resultere i vannlekkasjer gjennom vegger og gulv og fuktskader.
- Uten tilfredsstillende klemring er det vanskelig å sikre en vanntett overgang mellom smøremembranen og sluket. Dette øker risikoen for at vann kan sive ned langs sidene av sluket og forårsake fuktskader i gulvkonstruksjonen og omkringliggende område.

Generelt bør man unngå rørgjennomføringer i gulvet, men kan man ikke unngå det må membranen trekkes opp på hylserør/varerør i en høyde minst 25 mm over ferdig gulv. Avstanden mellom rørene bør være minst 100 mm, og i avstand 40 mm fra vegg. Dette for å sikre at membranarbeidene kan utføres på en sikker og god måte.

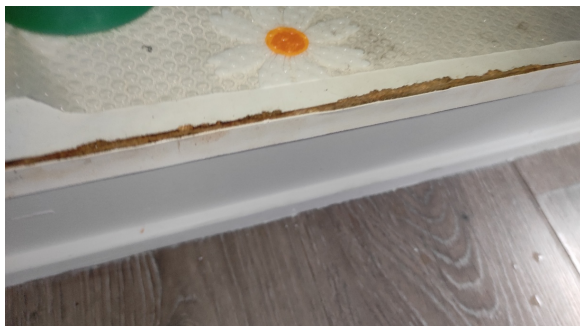
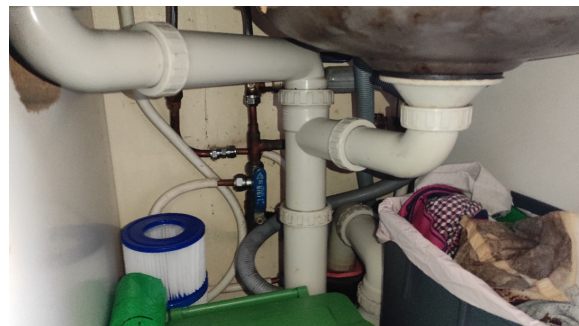
- Det er påvist fuktskjolder/svelling i bunnplate i benkeskap.

- Det må foretas lokal utbedring.

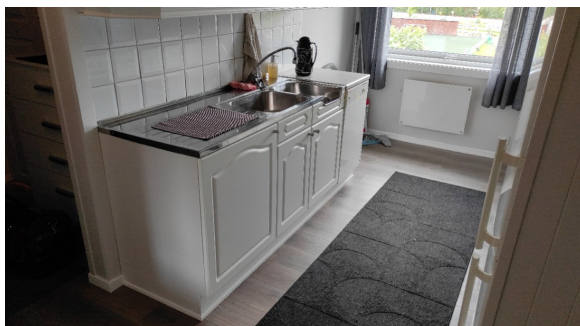
Kontroll etter lekkasjer.

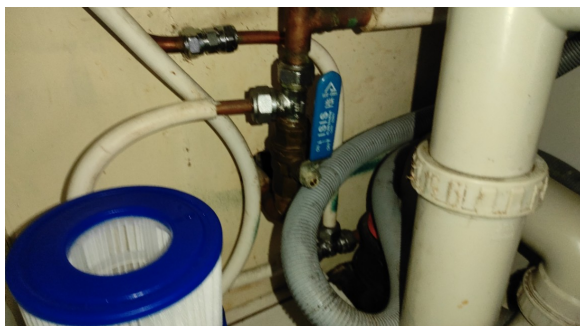
### TG 2 Vannledninger

- Det er ikke behov for utbedringstiltak siden anlegget fungerer i dag, men ut ifra alder kan skader plutselig oppstå på eldre anlegg.
- I forbindelse med oppgradering av våtrom vil det være naturlig med utskiftning av rør.
