Leilighet  
Aspertunet 4 B  
2040 Kløfta

#### Boligens tekniske tilstand:

Dato: 27/03/2025

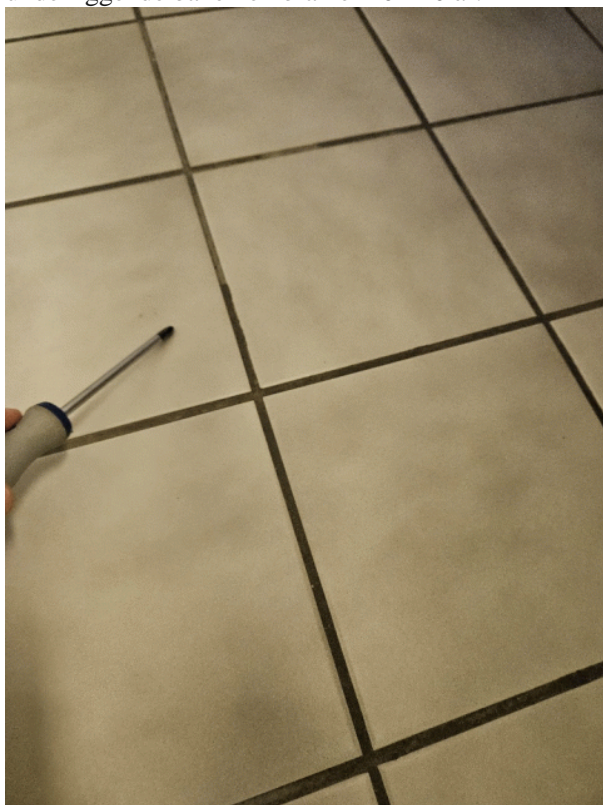
#### TG 2 1.1.2 Overflate gulv

Det ble utført en enkelt test av overflatene der det registreres ikke tilfredsstillende fall på gulv mot sluk, det ble målt til 10mm. Fall på gulv var ikke ett krav på oppføring tidspunktet). Det er sprek/riss og bom (hulrom) under 5 stk fliser mellom servant og WC. TG2

Det registreres ikke tilfredsstillende fall på gulv mot sluk, det ble målt til 10mm. Fall på gulv var ikke ett krav på oppføring tidspunktet). Det er sprekk/riss og bom (hulrom) under 5 stk fliser mellom servant og WC. TG2

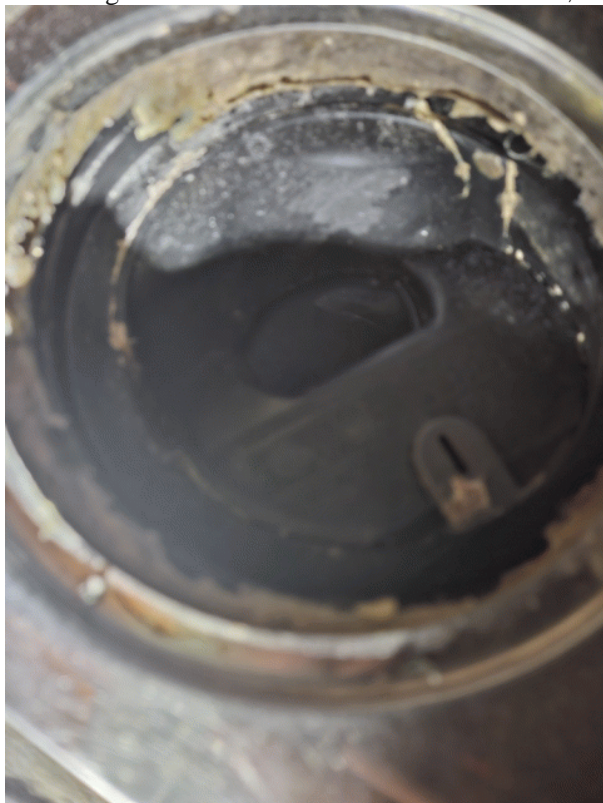
### TG 2 1.1.3 Membran, tettesjiktet og sluk

Det er påvist avvik i forhold til sluk, rørgjennomføringer, mansjetter eller klemring. Se under.

skade vannrør. TGIU Ytterligere undersøkelser må gjøres.

Det ble søkt etter fukt på tilgjengelige tilstøtende overflater under befaringen, der det ikke ble avdekket unormale verdier. TG1

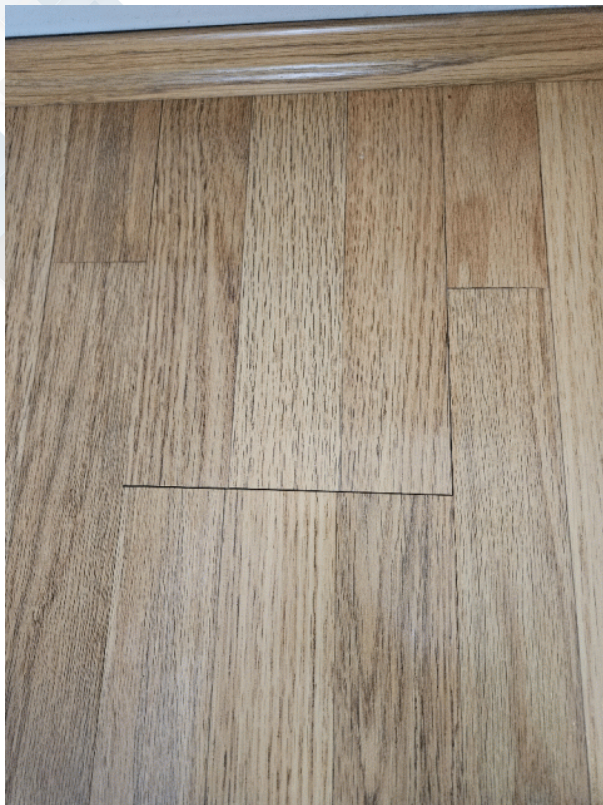
Laminatgulv har stedvis små fuktsveller, små glipper stedvis, slitemerker og vinylbelegg har noe slitemerker på overflaten. TG2

Etasjeskiller: Retningsavvik/hellingsavvik målt lokalt avvik på 5mm til 10mm. TG1 Retningsavvik er målt med krysslaser på tilfeldige utvalgte steder på overflaten på gulvet i boligen, med en lengde på ca 2 meter. Lokalt avvik målt i stue/kjøkken på 10mm. Retningsavvik på vegger og tak/himlinger er ikke målt.

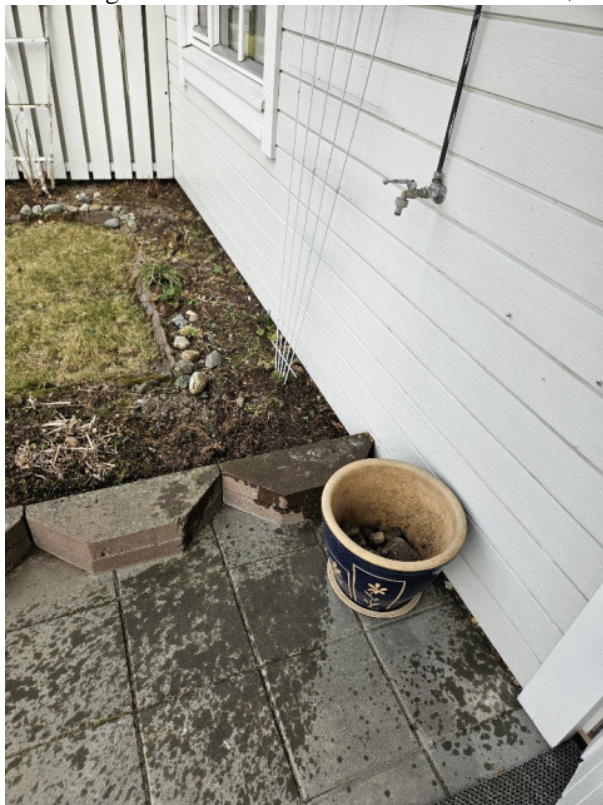
**6. VVS****TG 2** 6.1 WC og innvendige vann- og avløpsrør

Kraner og avløp i oppvaskbenk og servantskap er testet, uten at det ble registrert noe avdrypp fra vannrør. TG1  
Det ble registrert noe avdrypp/lekk fra vannrør utvendig til utekran, vannrør er ikke isolert og har blitt brukt under vinterstid noe som har skadet vannrøret. TG2 i grenseland til TG3. Det anbefales å montere nytt vannrør utvendig og isolere tilstrekkelig utført av en godkjent rørlegger.

Det ble registrert noe avdrypp/lekk fra vannrør utvendig til utekran, vannrør er ikke isolert og har blitt brukt under vinterstid noe som har skadet vannrøret. TG2 i grenseland til TG3. Det anbefales å montere nytt vannrør utvendig og isolere tilstrekkelig utført av en godkjent rørlegger.

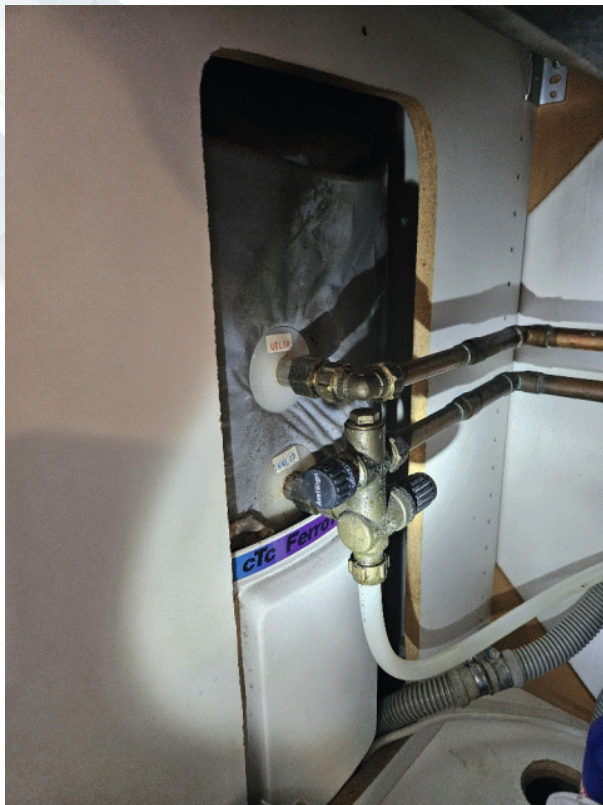
## TG 2 6.2 Varmtvannsbereder

Berederen er ikke lekkasjesikret.

Varmtvannsbereder har passert mer enn sin forvent levetid, derfor satt tilstandgrad TG2.
