# Tilstandsrapport

Enebolig

Koiabakken 15B , 1390 VOLLEN

Befaringsdato: 18.02.2026

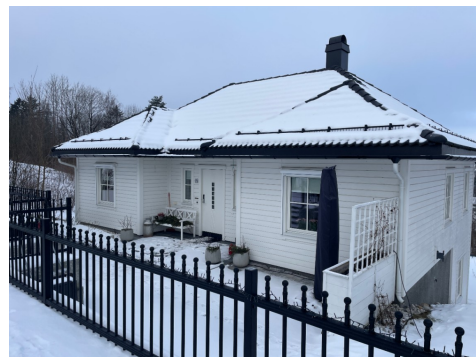
### ! TG IU Takteking

Taktekkingen er av betongtakstein. Taket er besiktiget fra bakkenivå. Siden taket (takkonstruksjon, takteking og skorstein) kun er observert fra bakkenivå, er vurderingen begrenset av dette. Det er ikke sikkerhetsmessig forsvarlig å bevege seg ut på taket eller observere fra stige. Selv om det ikke er avdekket skader under befaringen, betyr ikke dette at det ikke foreligger skader som en besiktigelse på taket kan avdekke. Vær oppmerksom på denne risikoen. En undersøkelse av taket kan utføres av en fagperson under tilstrekkelige sikkerhetsforhold.

- Taktekking er snødekt, alder eller materiale er ukjent og derfor ikke nærmere vurdert.

Det bør gjennomføres en nærmere undersøkelse av taktekkingen når taket er snøfritt, for å avdekke eventuelle skader eller mangler som ikke kan observeres fra bakkenivå.

Konsekvensen av manglende kontroll er at skjulte skader kan forbli uoppdaget, noe som kan medføre økt risiko for lekkasjer og følgeskader på underliggende konstruksjoner.

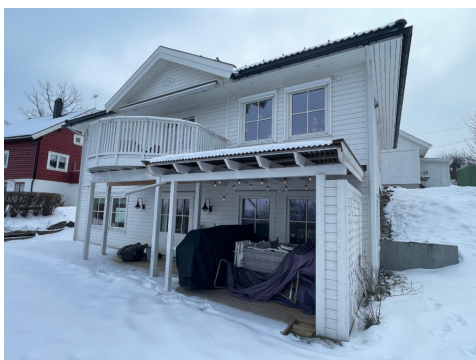
## TG IU Balkonger, terrasser og rom under balkonger

Veranda i trekonstruksjon med utgang fra stuen i 1.etg mot nord.  
Terrasseplattning i tre på bakkenivå med utgang fra u.etg.

- Balkonger/terrasse er snødekt og derfor ikke nærmere vurdert.

Det bør foretas nærmere undersøkelser av balkong og terrasse når snøen er borte, for å avdekke eventuelle skader eller mangler som ikke kan vurderes under snødekket. Manglende inspeksjon kan medføre at skjulte feil eller skader ikke oppdages, noe som kan føre til økte utbedringskostnader eller redusert levetid på konstruksjonen.

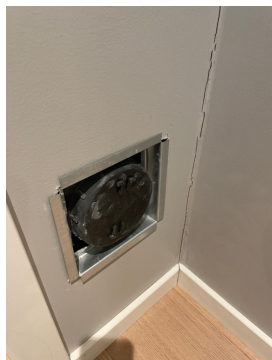
## TG I Overflater

Innvendig er det gulv av parkett og fliser i entre og teknisk rom. Veggene har malte plater. Innvendige tak har malte plater. Eier har utbedret enkelte riss i hjørner etter befaringsdagen.

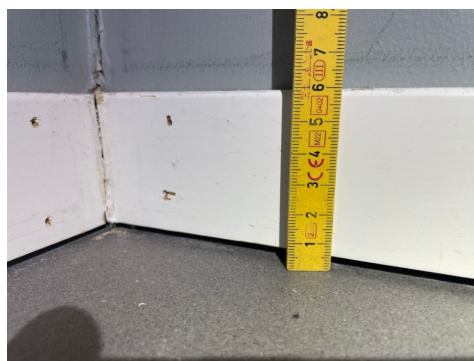
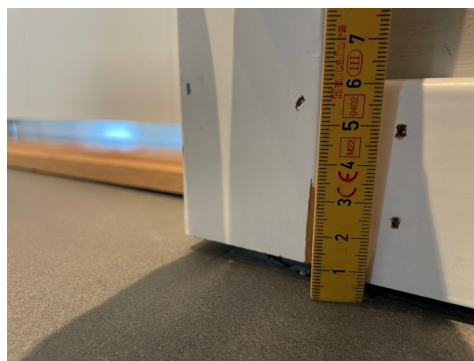
## TG 2 Etasjeskille/gulv mot grunn

Etasjeskiller er av trebjelkelag, og det er støpt gulv mot grunn. Det er foretatt stikkmålinger av horisontalplanet med laservater. Selve etasjeskillet er en skjult konstruksjon og lar seg kun inspisere visuelt og ved målinger av nedbøyninger o.l. I et møblert hjem blir målinger foretatt på tilgjengelige steder. Avvik kan forekomme som ikke blir registrert på befaringsdagen.

Det er registrert avstand mellom gulvlist og fliser på toalettrom, samt ved trappen i entré. Glippen er opptil 5 mm. Årsaken er ikke mulig å fastslå. Trebjelker med store dimensjoner vil ofte tørke ut over tid, noe som kan forårsake krymp eller nedsenkning.

Det bør vurderes å tette glippen mellom gulvlist og fliser for å hindre oppsamling av støv og smuss, samt redusere risiko for fuktinntrengning. Konsekvensen av å ikke utbedre kan være økt vedlikeholdsbehov og mulig skade på omkringliggende konstruksjoner over tid dersom vann, smuss etc kommer bak listverk.

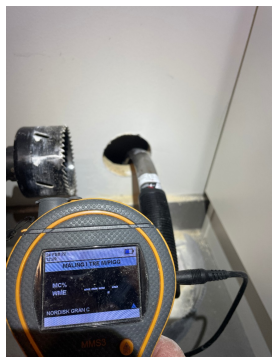
## TG I Rom Under Terreng

Gulvet har parkett. Veggene har plater. Hulltaking er foretatt uten å påvise unormale forhold. Hulltaking er foretatt ved/i teknisk rom.

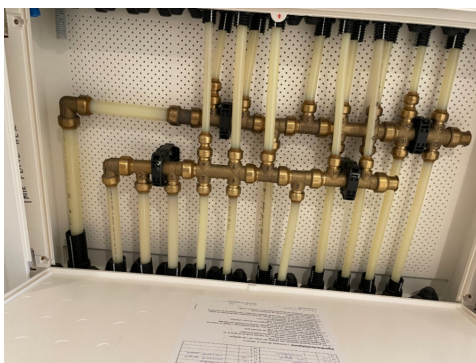
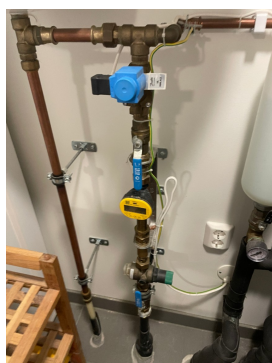
### TG 1 Vannledninger

Innvendige vannledninger er av plast (rør-i-rør-system). Det er foretatt besiktigelse i rørskapet på vaskerommet. Stoppekran på teknisk rom.

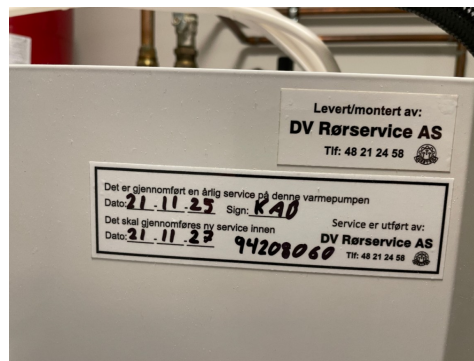
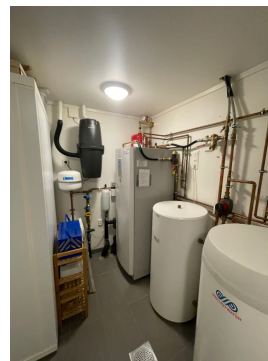
### TG 1 Varmesentral

Det er installert varmepumpe tilknyttet bergvarme. Service, kontroll og vedlikehold må utføres av fagperson.

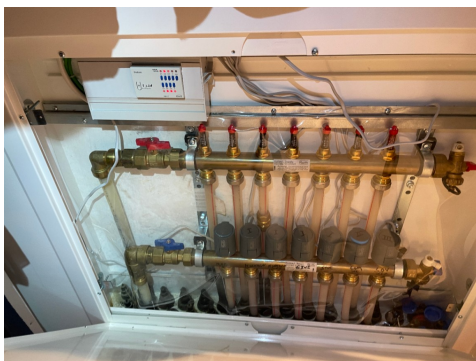
## ! TG 1 Vannbåren varme

Eier informerer om at det er vannbåren varme i alle rom. Varmeanlegget kan styres digitalt via app. Undersøkelse av vannbåren varme krever fagkompetanse, for utvidet kontroll bør man kontakte fagperson innen varme og sanitær.

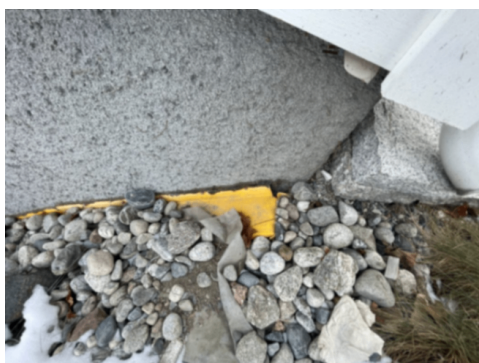
### TG 1 Fuktsikring og drenering

Dreneringen/fuktsikringen er fra 2018. En skal være oppmerksom på at drenering er en bygningsdel som har naturlig aldersmessig slitasje med en forventet levetid på 30 år. Videre den begrensning at selve dreneringen/fuktsikring ligger under bakkenivå og ikke er tilgjengelig for inspeksjon. Det er ikke mulig å vurdere dreneringen/fuktsikring med sikkerhet i forhold til funksjonalitet ut fra visuell besiktigelse.

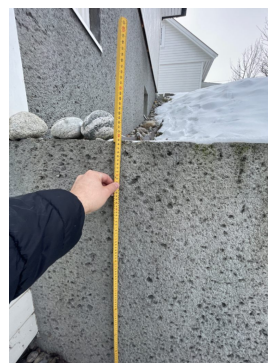
### TG 1 Grunnmur og fundamenter

Det er manglende rekkverk/annen sikring på forstøtningsmur som krever dette utifra dagens krav.

Det bør monteres rekkverk eller annen egnet sikring på støttemurene for å redusere risikoen for fallulykker, spesielt siden høyden ned til terreng er ca. 100 cm.

Det anbefales å gjennomføre radonmålinger, men dette er ikke et krav.
