# Tilstandsrapport

Boligbygg med flere boenheter

Kwartsgangen 5, 3615 KONGSBERG

Rapportdato: 30.05.2025

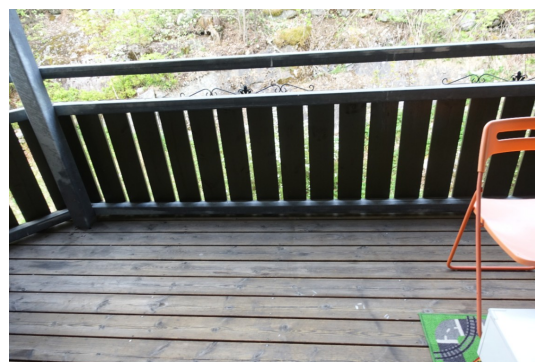
- Åpninger i rekkverk er ikke i henhold til krav i dagens forskrifter.
- Rekkverket er for lavt i forhold til dagens krav til rekkverkshøyder.
- Det er avvik:

Konstruksjon fungerer med at terrassebord/rekkverk er noe værslitt/oppsprukket. Det er viktig å behandle terrassebord/rekkverk jevnlig med olje/lakk/beis eller maling.

Prøve å fjerne sotmerker.

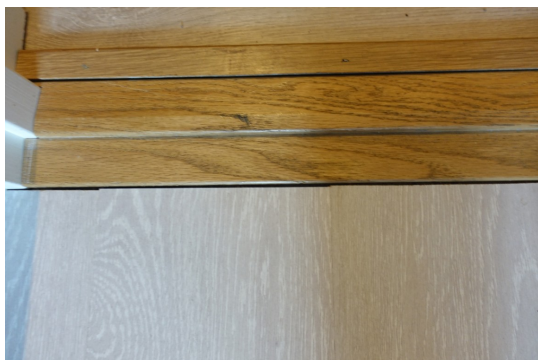
Det registreres enkelte skader/bruksmerker på overflater.

Konstruksjonen fungerer med skader/bruksmerke da dette kun er kosmetisk. Tiltak vil være å reparere overflater eller skifte de ut.

Tiltak mot skjevheter vil være å rette de opp, dette er ofte et kostbart tiltak slik at nødvendigheten bør vurderes.

Ytterligere undersøkelser må gjøres for å kunne avdekke grunnen til lokal svikt og lokale forhøyninger/svanker.

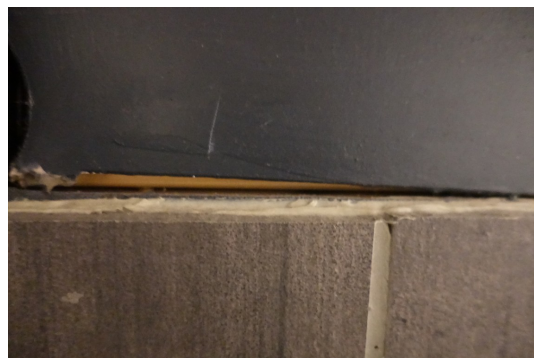
#### • Det er avvik:

Forsøke å innhente dokumentasjon på at det er brukt våtromsmaling på veggplater, er det ikke det så må dette påføres.

Tette med godkjent tetningsmasse mellom plate og oppkantflis.

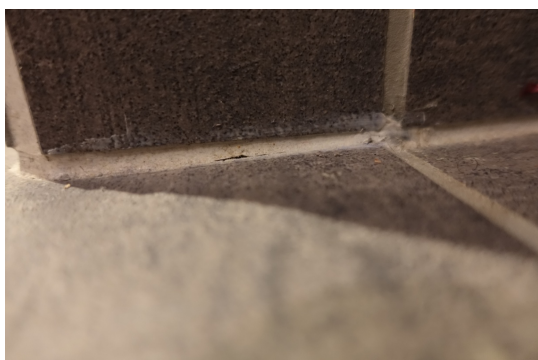
- Det er påvist avvik i fallforhold til sluk i forhold til krav i forskrift på byggetidspunktet.
- Det er påvist avvik i krav til høydeforskjell/fall-løsning på våtrommet.
- Det er avvik:

Silikon fuge i overgangen gulv-vegg har sprekker.

Gulvet fungerer med avviket at det er litt lite fall og at det er litt motfall under toalett, da det er etablert oppkant ved dørterskel. Det er viktig å tørke opp eventuelt vann som kan havne under toalett.

Erstatte skadet silikon fuge med ny.

Ved en renovering av badet er det viktig å bygge opp gulvet med riktig fall.

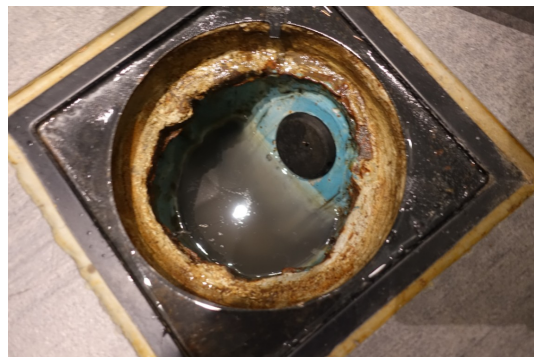
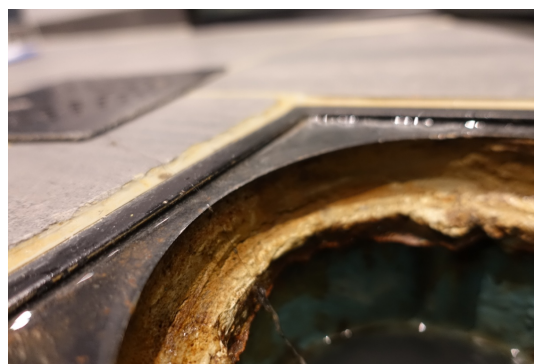
## ! TG 2 Sluk, membran og tettesjikt

- Membran i kombinasjon med gammelt sluk uten klemring. Membran er smurt ned på sluk.
- Mer enn halvparten av forventet brukstid er passert på slukløsningen.
- Rustskader i sluk.

Det registreres en liten sprekk i betong/flytsparkel ned i sluket.  
Det er ukjent om det er brukt våtromsmaling på platene som ikke er baderomsplater.

Det bør påføres mer membran i sluket for å være sikker på at det ikke er sprekk i membran også.

Forsøke å fjerne overflate rust fra sluket.

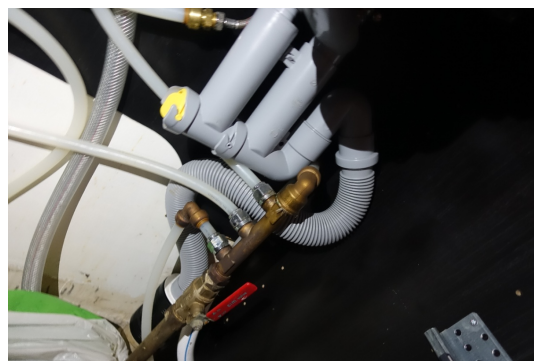
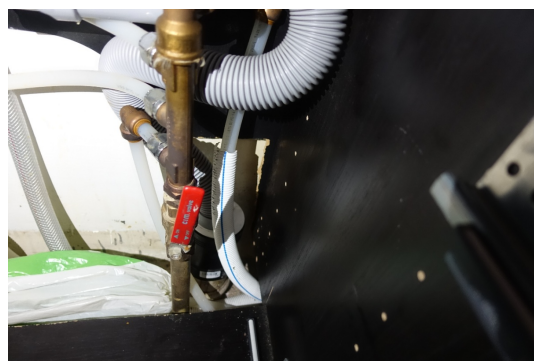
- Det er påvist at eventuelt lekkasjevann fra rør i rør system ikke ledes til sluk eller annen kompensere løsning.
- Det er avvik:
- Det mangler tettemuffer i enden av varerør på rør-i-rør-system.
- Rørkursene på rør-i-rør systemet på vannledninger er ikke merket.

Den ene samlestokken er ikke montert i rørskap med avløp til vanntett gulv, det er heller ikke gjort andre tiltak som å montere lekkasjesikring under den.

- Rørkurser på rør-i-rør system bør merkes.
- Det må monteres tettemuffer i enden av varerørene.
- Tiltak:
- Det bør foretas tiltak på anlegget som sikrer bedre løsning på eventuelt lekkasjevann fra rør i rør system.

Feste kjøkken armatur bedre.
