Tilstandsrapport

📍 Rønningsåsen 341, 2485 RENDALEN

Befaringsdato: 06.03.2024

Autorisert foretak: Sørli Takst AS

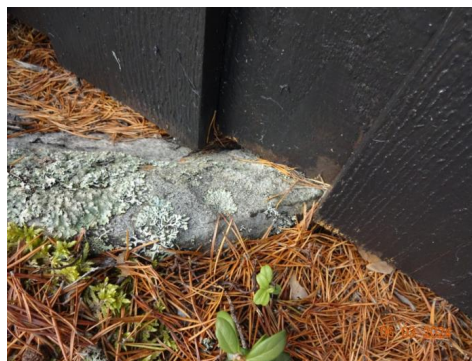
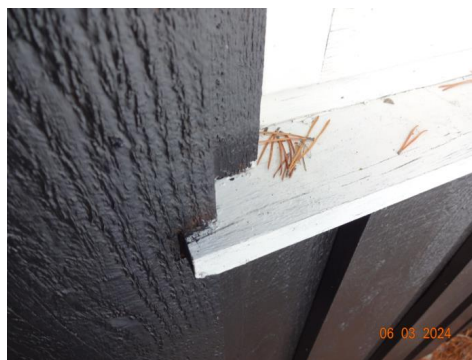
Veggkonstruksjon

- Det er ingen lusing/musebånd i nedre kant av konstruksjon.

Panel er ført for langt ned mot terreng, fare for fuktopptrekk og forvittringer.

Panel er ført helt ned mot vannbrett, fare for fuktopptrekk og forvittringer.

- Musebånd/lusing må etableres.

Kostnadsestimat: Under 10 000

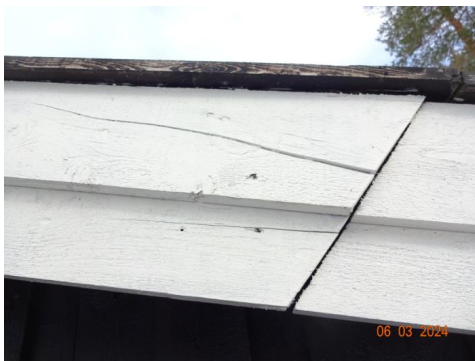
Takkonstruksjon/Loft

Ikke etablert undertak i gesims og over utvendig bod. Anbefaler ytterligere undersøkelser av loft/takkonstruksjon.

Det er påvist sprekk i vindski.

- Det må foretas tiltak for å lukke avviket.

Kostnadsestimat: 50 000 - 100 000

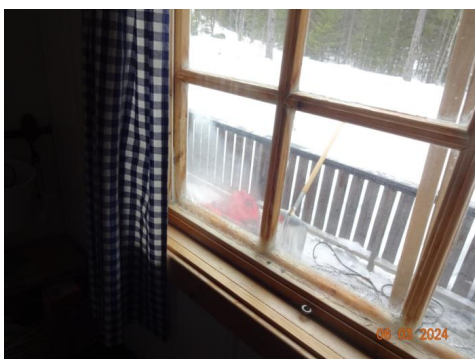
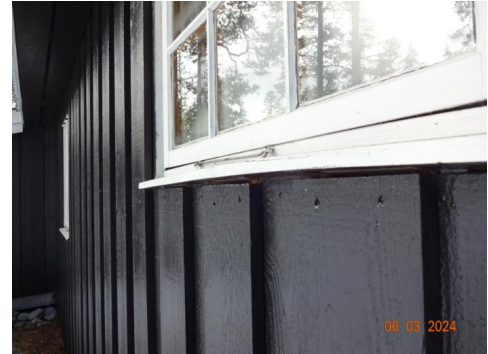
! TG 2 Vinduer

- Det er påvist tegn på innvendig kondensering av enkelte vindusglass.
- Det er påvist avvik rundt innsettsdetaljer.
- Karmene i vinduer er slitte og det er sprekker i trevirket.

Ikke fall på vannbrett under vindu. Fare for fuktinntregning i veggkonstruksjon. Se bilde.

- Det bør gjøres tiltak for å bedre ventilering av rommet.
- Det bør gjøres tiltak for å lukke avviket.

Kostnadsestimat: Under 10 000

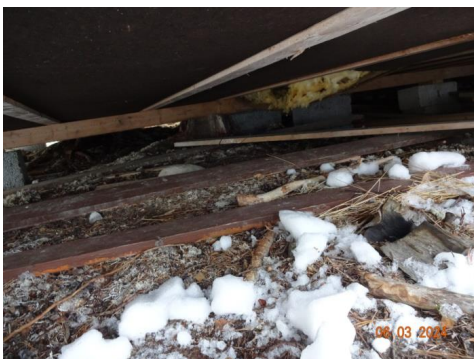
! TG 3 Etasjeskille/gulv mot grunn

- Målt høydeforskjell på over 30 mm gjennom hele rommet. Tilstandsgrad 3 gis med bakgrunn i standardens krav til godkjente måleavvik.

- For å få tilstandsgrad 0 eller 1 må høydeforskjeller rettes opp. Det vil imidlertid sjelden være økonomisk rasjonelt som et enkeltstående tiltak i en bolig som dette. Dersom boligen en gang skal renoveres, kan man vurdere slike tiltak.

Kostnadsestimat: Under 10 000
