# Tilstandsrapport

Tomannsbolig

Parkveien 17B , 1405 LANGHUS

Befaringsdato: 29.01.2026

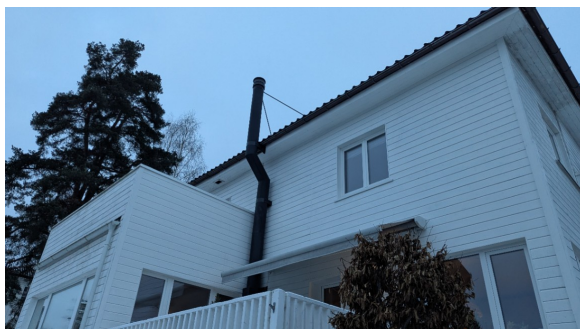
- Det mangler snøfangere på hele eller deler av taket, noe som var krav på byggemeldingstidspunktet.
- Det mangler tilfredsstillende adkomst til pipe for feier.

Stålpipes uten plattform.

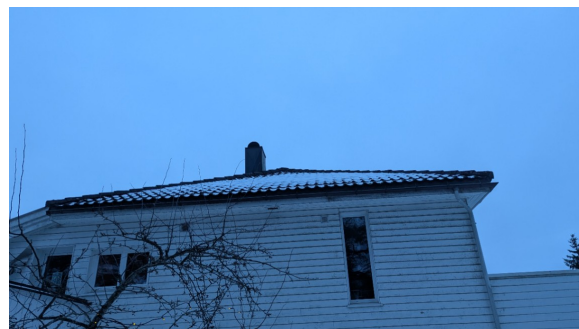
Det er ikke snøfangere.

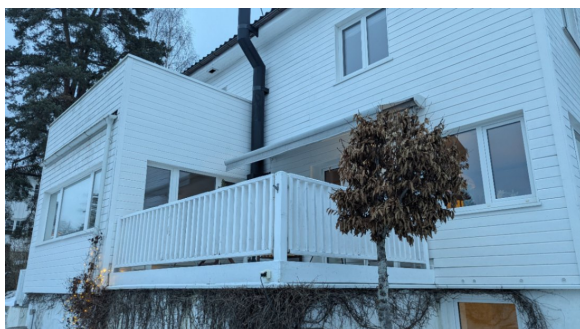
- Det er påvist fukt-/råteskader i konstruksjonen.

Råteskader i rekkverk.

- Råteskadede konstruksjoner må skiftes ut.

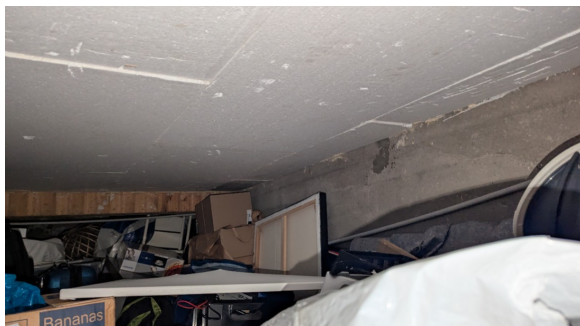
Isopor avgir giftgasser ved brann.

Isopor isolasjon bør pusses for brannsikring og avgivning av giftige gasser.

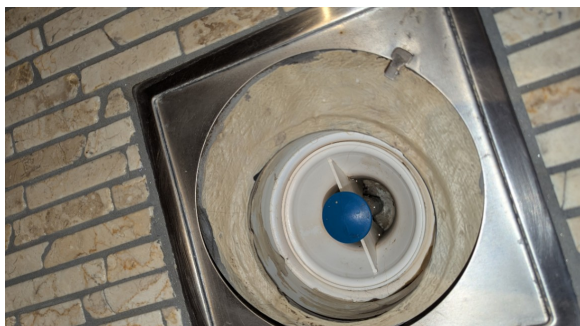
Smøremembran pålimt flens

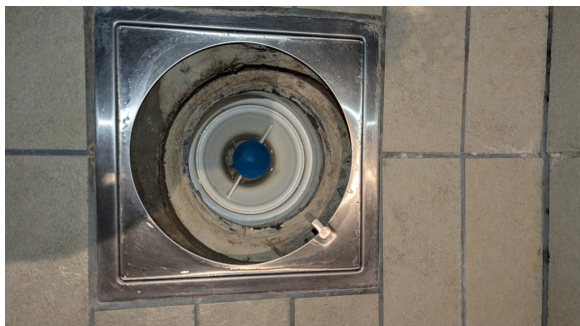
Pålimt membran på sluk.
