# Tilstandsrapport

Enebolig

Harastien 1, 2280 GJESÅSEN

Oppdragsnr.: 20580-1726

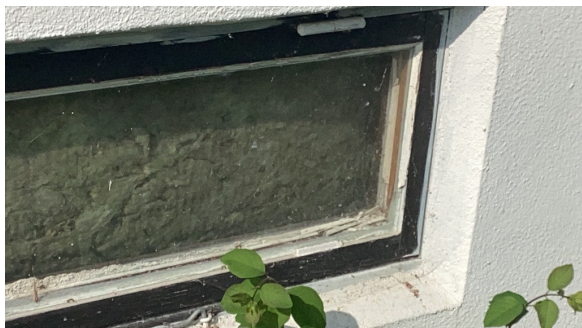
Ut fra alder så må det påregnes utskifting av vinduer i årene som kommer, dette kan normalt utføres over tid.

Eksempel på slitasje på kjellervindu.

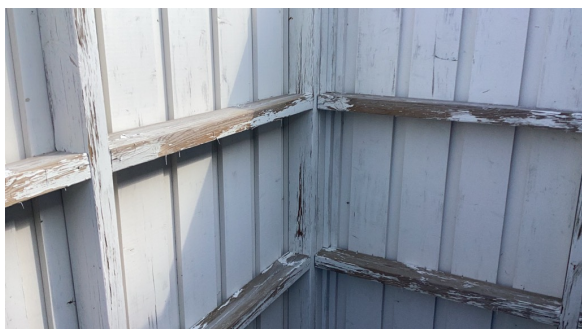
Eksempel på slitasje på overflater.

Noe vedlikehold av overflater.

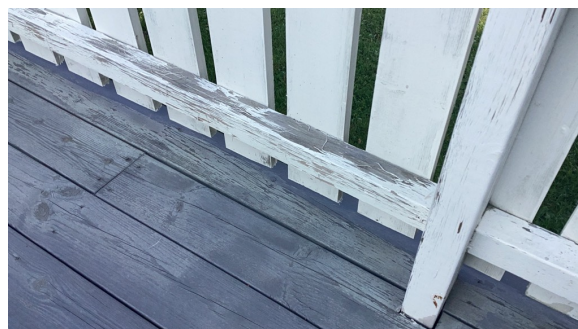
Eksempel på slitasje på overflater.

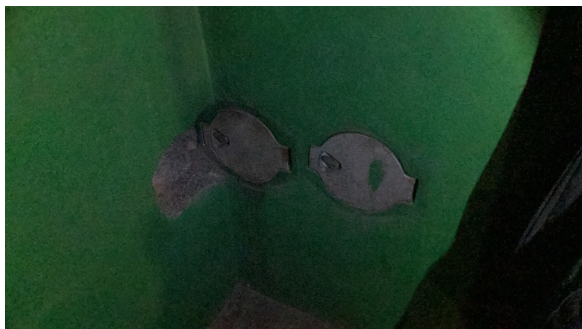
Sotluke i kjeller.

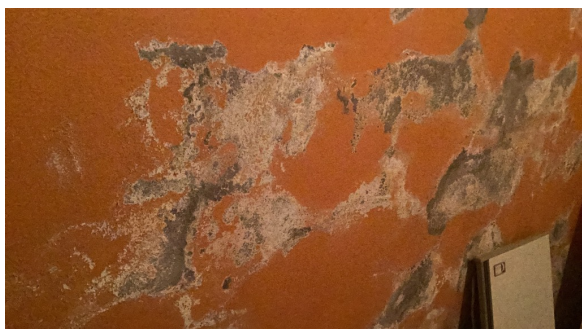
Åpne murvegger har stedvis fuktpåkjenninger i form av avskaling og saltutslag.

Eksempel på saltutslag og avskaling på murvegg.

Det er ikke nødvendig med tiltak.

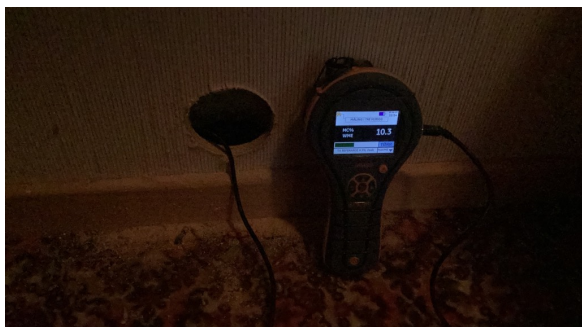
Utførede vegger og oppførede gulv mot grunn er risikokonstruksjoner som kan medføre og skjule sopp- og råteskader. Det er foretatt hulltaking og fuktmåling på ett punkt uten at skadelig fuktinnhold ble registrert. Dette forteller imidlertid ingenting om tilstanden på konstruksjoner på andre steder enn sted for hulltaking.

Fuktmåling i vegg uten skadelig fuktinnhold.

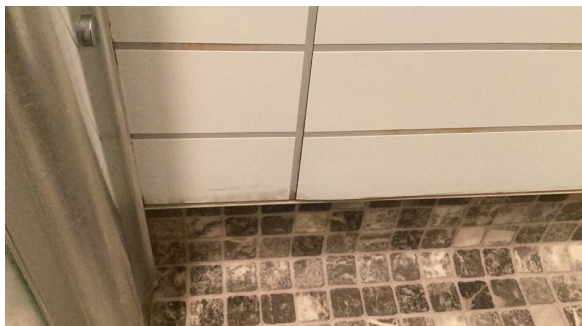
Det er en liten bulning nederst på veggplate i dusj, dette kan indikere begynnende fuktskade.

Det er foreløpig ikke nødvendig med tiltak.

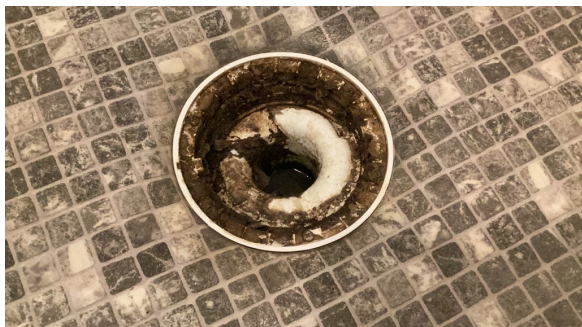
- Det er påvist avvik i fallforhold til sluk i forhold til krav i forskrift på byggetidspunktet.

- Til tross for avviket i fall/høydeforskjell til sluk, vil gulvet fortsatt kunne lede vann mot sluket, men med redusert effektivitet. Dette kan potensielt øke risikoen for vannansamling i enkelte områder av badet.

Sluk av plast med klemring.

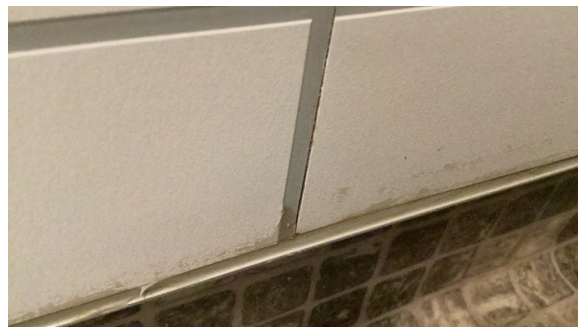
Eksempel på glippe i plateskjøt.

Glipper i plateskjøter bør forsøkes forsegles med silikon.

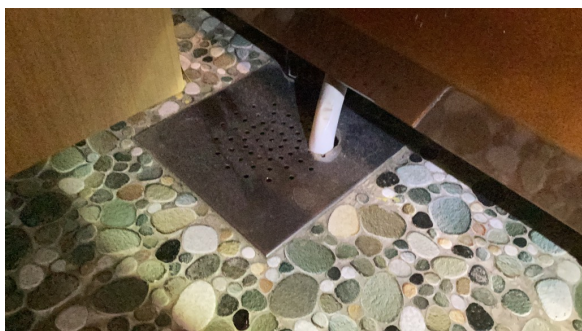
Det er bom i gulv og stedvis riss i fuger.

Slukrist sitter fast og sluk er ikke inspisert.

- Våtrommet må totalrenoveres. Alle forhold med tettesjikt, våtsone, sluk m.m. må dokumenteres.

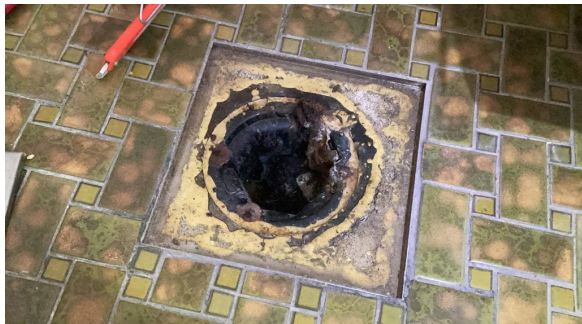
Sluk av plast. Det er ikke tegn til membran

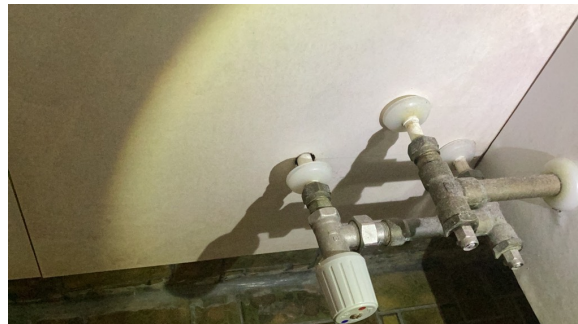
Utette gjennomføringer i våtsone.

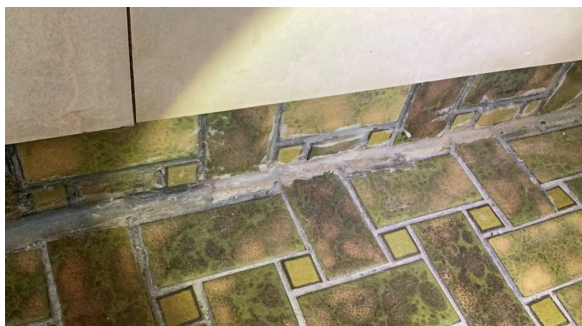
Det er oppsprekking og refuging i overgang mellom gulv og vegg.

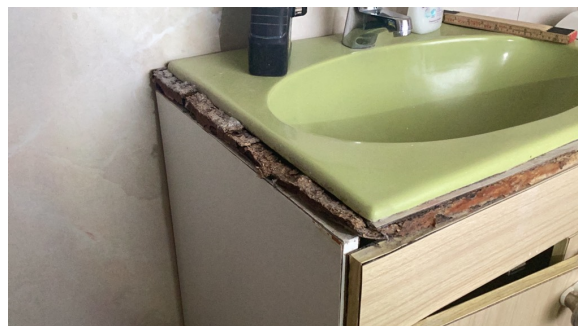
Skader på servantinnredning.

Skade på servantinnredning.

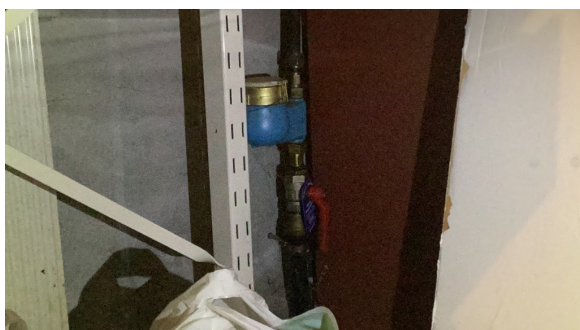
- Tidspunkt for utskiftning av vannledninger nærmer seg.
- Det er ikke behov for utbedringstiltak siden anlegget fungerer i dag, men ut ifra alder kan skader plutselig oppstå på eldre anlegg.
- I forbindelse med oppgradering av våtrom vil det være naturlig med utskiftning av rør.

Vanninntak med måler og stoppekran i vaskekjeller.

Det anbefales å etablere forsegling mellom rør på kjøkken.

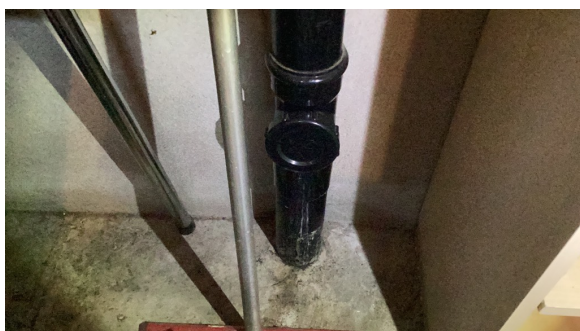
Stakepunkt i kjeller.

- Det er ikke behov for utbedringstiltak siden anlegget fungerer i dag, men ut ifra alder kan skader plutselig oppstå på eldre anlegg.

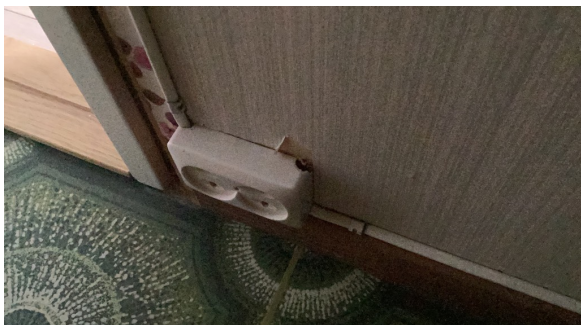
Eksempel på forhold som vil gi avvik ved en eventuell el-kontroll.

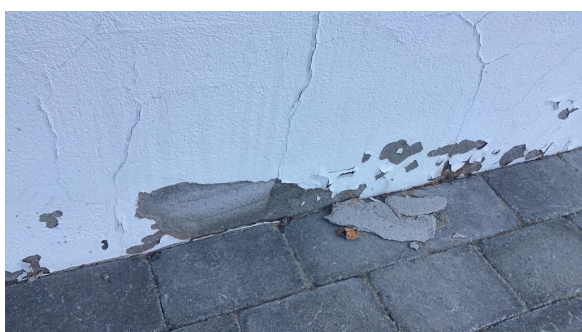
Det er stedvis avskaling på overflater, noen sprekker. Kraftigere sprekk på siden av tidligere garasje.

Eksempel på avskaling.

Forsegling av sprekker.
