Harastien 1, 2280 GJESÅSEN

**KROKMOEN**

# Tilstandsrapport

Befaringsdato: 05.06.2025

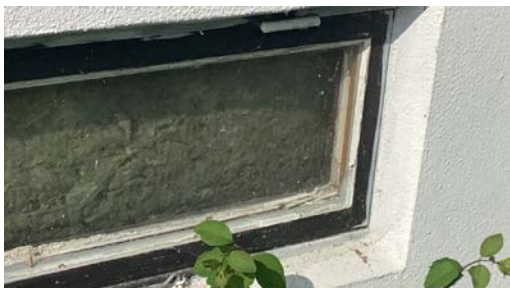
Eksempel på slitasje på kjellervindu.

Ut fra alder så må det påregnes utskifting av vinduer i årene som kommer, dette kan normalt utføres over tid.

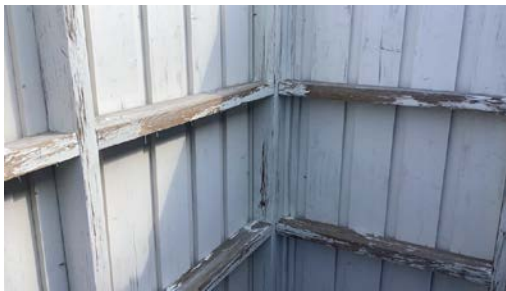
Eksempel på slitasje på overflater.

Noe vedlikehold av overflater.

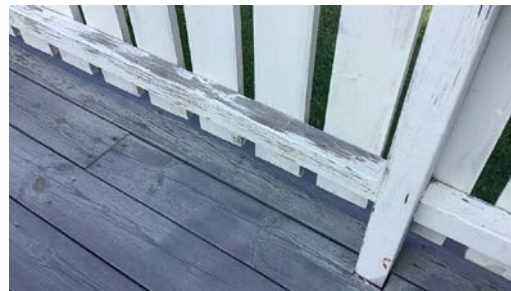
Eksempel på slitasje på overflater.

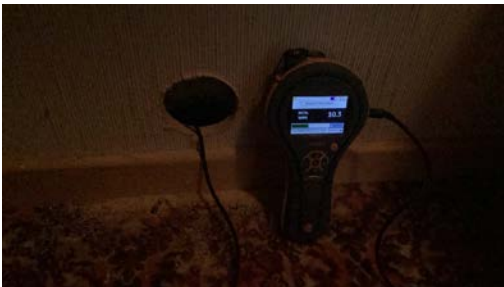
Fuktmåling i vegg uten skadelig fuktinnhold.

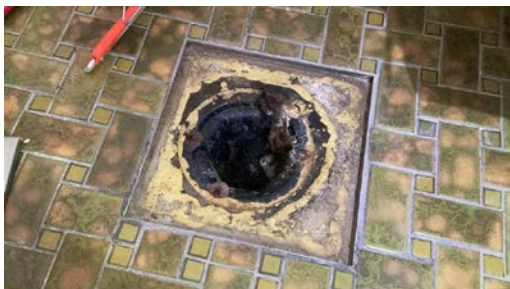
Sluk av plast. Det er ikke tegn til membran

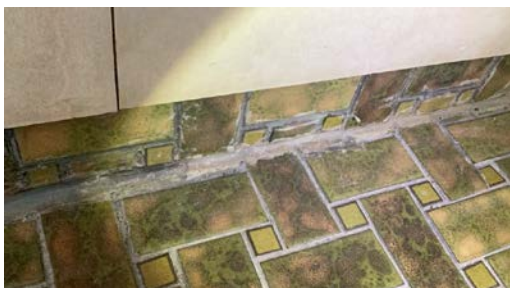
Det er oppsprekking og refuging i overgang mellom gulv og vegg.

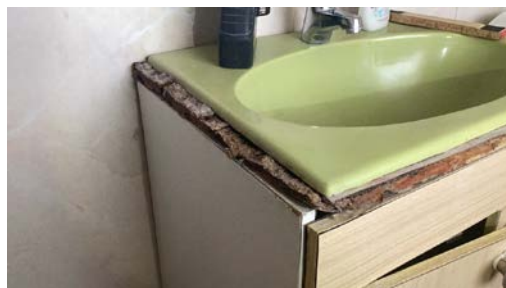
Skader på servantinnredning.

Skade på servanttinnredning.

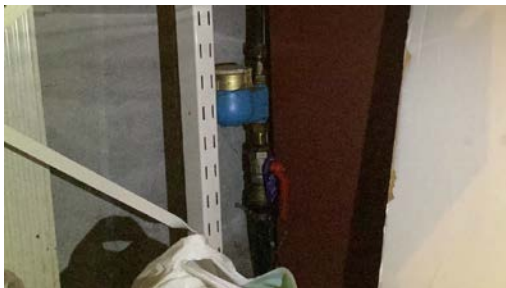
Vanninntak med måler og stoppekran i vaskekjeller.

Det anbefales å etablere forsegling mellom rør på kjøkken.

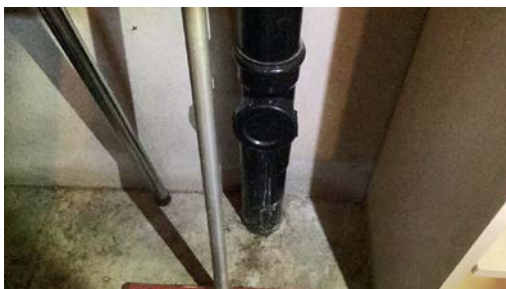
Stakepunkt i kjeller.

- Det er ikke behov for utbedringstiltak siden anlegget fungerer i dag, men ut ifra alder kan skader plutselig oppstå på eldre anlegg.

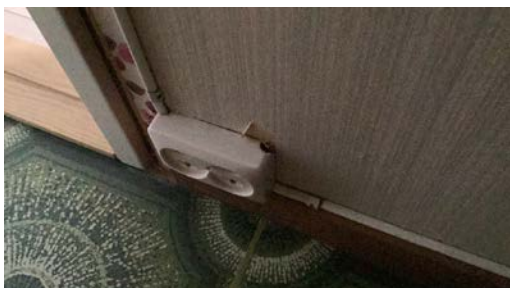
Eksempel på forhold som vil gi avvik ved en eventuell el-kontroll.

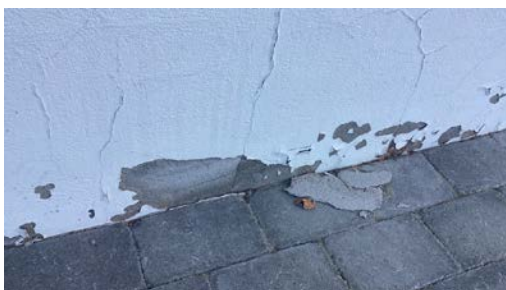
Det er stedvis avskaling på overflater, noen sprekker.  
Kraftigere sprekk på siden av tidligere garasje.

Eksempel på avskaling.

Forsegling av sprekker.
