Tilstandsrapport

📍 Hasselvikveien 968, 7112 HASSELVIKA

gnr. 132, bnr. 55, snr. 4

Oppdragsnr.: 12357-1671

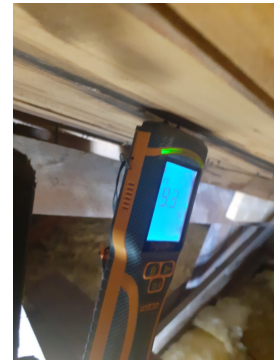
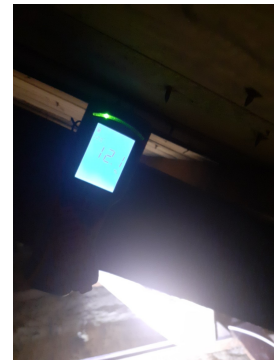
TG 2 Takkonstruksjon/Loft

Takkonstruksjonen har saltaks form og er en trekonstruksjon med bordtskro. Det er etablert luke til kaldloftet på det ene soverommet.

Det registreres en del fuktmerker i eldre bordtakstro. Det ble ved stikkprøvekontroll med piggelektrode ikke målt unormale fuktverdier i bordtakstroet.

Med bakgrunn i alder og misfarginger av bordtakstro anbefales det regelmessig kontroll med kaldloftet, dette med tanke på negativ utvikling.

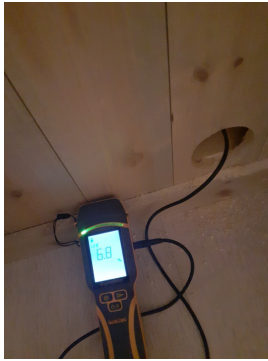
! TG 1 Rom Under Terreng

Kjelleren har 2 bodere som er søkt ombygget til kjellerstue og soverom av eier, rommene har utforet vegg mot grunnen. Hulltaking er foretatt i utforet vegg mot grunnen i kjellerstuen, det ble ikke registrert tegn til fuktproblematikk i borehullet. Det ble ved bruk av piggelektrode i treverk bak borehullet målt 6,8 vektprosent i treverket noe som er tørt.

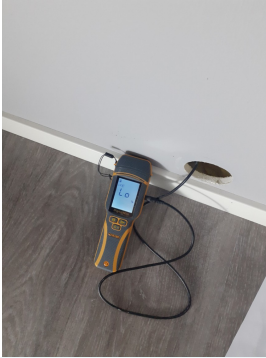
TG 1 Tilliggende konstruksjoner våtrom

Det ble ikke registrert unormale forhold i hullet og det ble ved bruk av piggelektrode ikke målt målbare fuktverdier i bunnsvill noe som er tørt.
