Tilstandsrapport

Hasselvikveien 968, 7112 HASSELVIKA

Befaringsdato: 16.01.2026

Boligbygg med flere boenheter - Byggeår: 2000

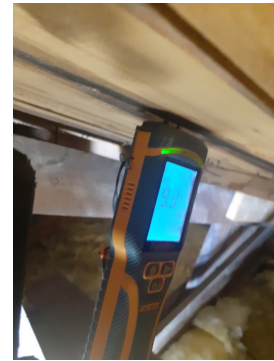
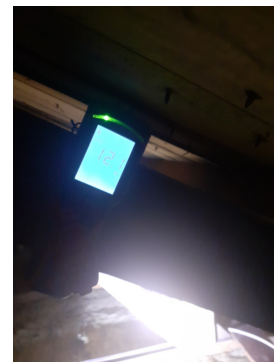
TG 2 Takkonstruksjon/Loft

Det registreres en del fuktmerker i eldre bordtakstro. Det ble ved stikkprøvekontroll med piggelektrode ikke målt unormale fuktverdier i bordtakstroet.

Med bakgrunn i alder og misfarginger av bordtakstro anbefales det regelmessig kontroll med kaldloftet, dette med tanke på negativ utvikling.

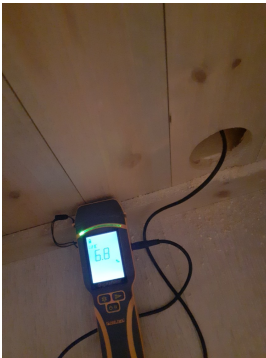
TG 1 Rom Under Terreng

Kjelleren har 2 boder som er søkt ombygget til kjellerstue og soverom av eier, rommene har utforet vegg mot grunnen. Hulltaking er foretatt i utforet vegg mot grunnen i kjellerstuen, det ble ikke registrert tegn til fuktproblematikk i borehullet. Det ble ved bruk av piggelektrode i treverk bak borehullet målt 6,8 vektprosent i treverket noe som er tørt.

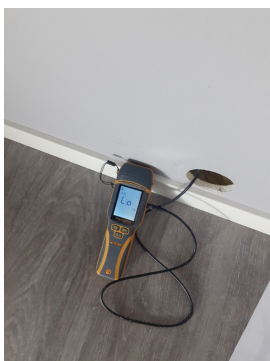
TG 1 Tilliggende konstruksjoner våtrom

Det ble ikke registrert unormale forhold i hullet og det ble ved bruk av piggelektrode ikke målt målbare fuktverdier i bunnsvill noe som er tørt.
