# Tilstandsrapport

Enebolig

Bygdaveien 168 , 4333 OLTEDAL

Befaringsdato: 20.04.2026

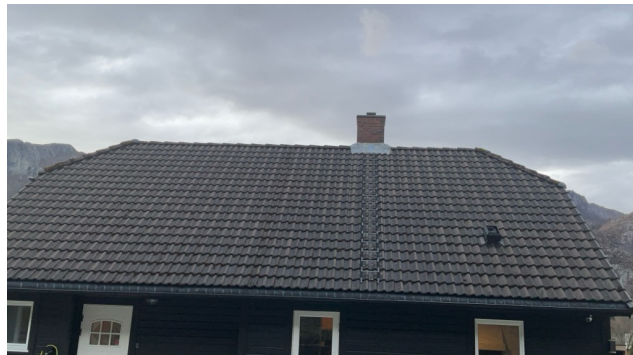
- Tidspunkt for utskifting av undertak nærmer seg.
- Lokal utbedring må utføres.
- Når takteking og undertak begynner å bli gamle, øker risikoen for lekkasjer, noe som kan føre til omfattende og kostbare reparasjoner av underliggende konstruksjoner dersom en ikke foretar tiltak på konstruksjonene før dette oppstår.
- Overvåk tilstanden jevnlig. For å få tilstandsgrad 0 eller 1 må tekkingen skiftes ut, men tidspunktet for når dette er nødvendig er vanskelig å si noe om.

Det anbefales å få utført en grundig inspeksjon av taket av fagperson under sikre forhold, samt fjerne mose og vurdere behov for vedlikehold eller utskifting av takteking.

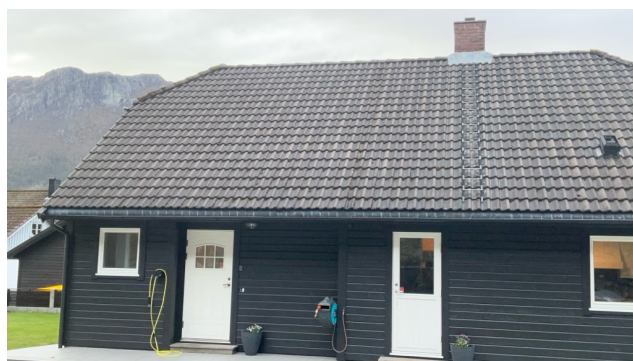
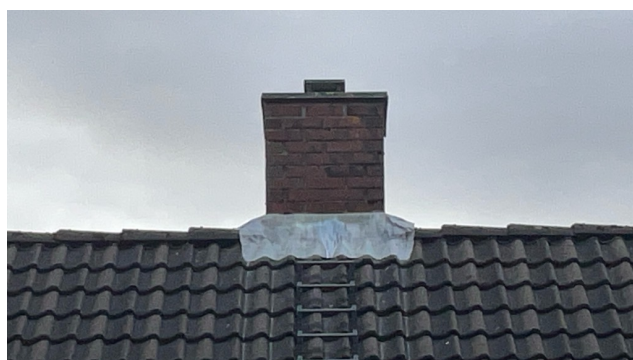
### TC 2 Nedløp og beslag

- Mer enn halvparten av forventet brukstid er passert på renner/nedløp/beslag.
- Det er avvik:

Det anbefales å montere snøfangere over gangareal for å redusere risikoen for personskader og materielle skader som følge av snøras fra taket.

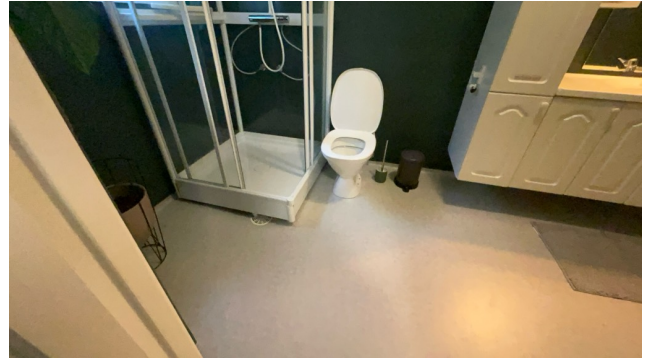
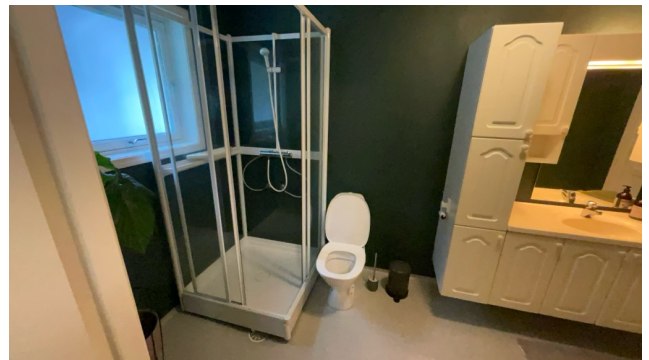
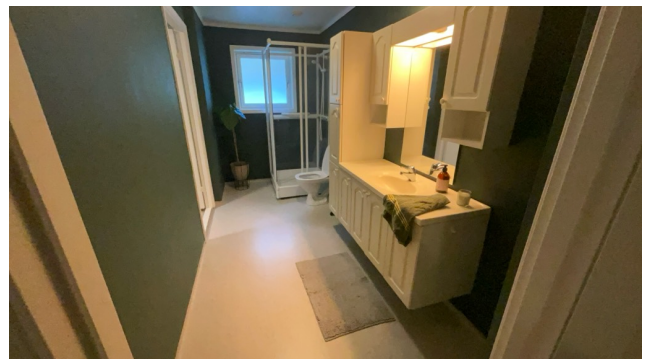
### 1. ETASJE > BAD

- Manglende oppgradering av våtrommet medfører høy risiko for at konstruksjonene ikke vil tåle vanlig bruk av vann eller lekkasjer. Selv om det er dusjkabinett, er det fortsatt en betydelig risiko for at våtrommets konstruksjoner ikke tåler lekkasjer. Dette kan føre til fuktskader på tilstøtende konstruksjoner.

Manglende dokumentasjon og eldre utførelse medfører usikkerhet om våtrommets tilstand og øker risikoen for fuktskader og lekkasjer, noe som kan føre til kostbare reparasjoner og skade på bygningskonstruksjonen.

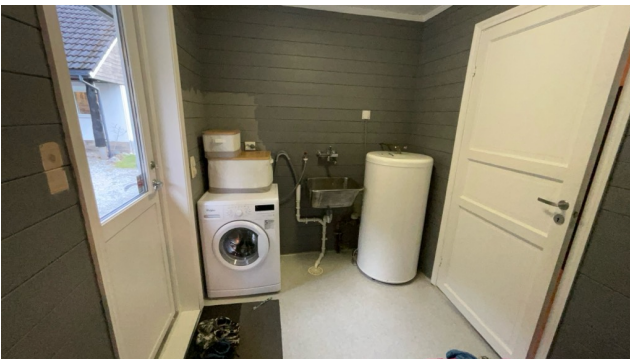
Konsekvensen av manglende dokumentasjon og utilstrekkelig oppgradering er økt risiko for fuktskader, lekkasjer og følgeskader på bygningskonstruksjonen.

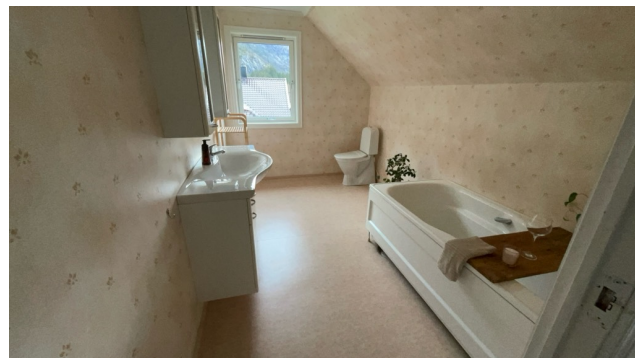
## 2. ETASJE > BAD

- Våtrommet må totalrenoveres. Alle forhold med tettesjikt, våtsone, sluk m.m. må dokumenteres.
- Manglende oppgradering av våtrommet medfører høy risiko for at konstruksjonene ikke vil tåle vanlig bruk av vann eller lekkasjer. Dette kan føre til fuktskader på tilstøtende konstruksjoner.
- Våtrommet har behov for omfattende oppgraderinger. For å sikre en løsning som oppfyller gjeldende krav, bør tettesjikt, sluk og røropplegg oppgraderes og dokumenteres.

Konsekvensen av manglende dokumentasjon og utilstrekkelig oppgradering er økt risiko for fuktskader, lekkasjer og følgeskader på bygningskonstruksjonen, samt redusert levetid og funksjonssikkerhet for våtrommet.

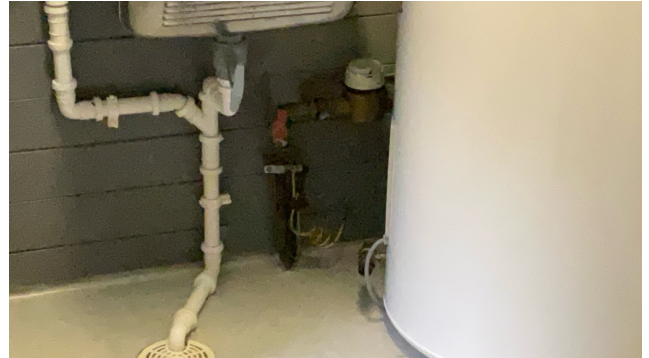
### TG 2 Vannledninger

- Det er ikke behov for utbedringstiltak siden anlegget fungerer i dag, men ut ifra alder kan skader plutselig oppstå på eldre anlegg.
- I forbindelse med oppgradering av våtrom vil det være naturlig med utskiftning av rør.
- Tidspunkt for utskiftning av vannledninger nærmer seg.

Det anbefales å vurdere utskiftning av vannledningene, da mer enn halvparten av forventet brukstid er passert.
