# Tilstandsrapport

Aksjeleilighet (i blokk)

St. Olavs vei 45, 5052 BERGEN

Befaringsdato: 07.05.2025

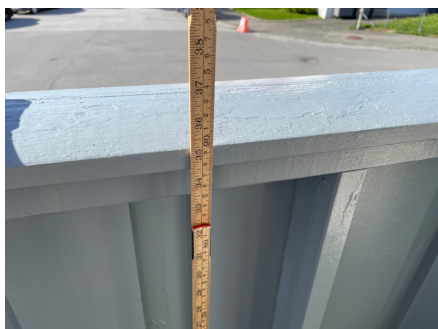
### TG 2 Balkonger, terrasser og rom under balkonger

Sørvendt balkong på 3,4 m<sup>2</sup> med utgang fra stue/kjøkken.  
Balkongen er oppført i betongkonstruksjoner. Rekkverk med stående rettkantbord.  
Rekkverkshøyde ble målt til 0,90 meter.

- Det er ikke krav om utbedring av rekkverkshøyde opp til dagens forskriftskrav.

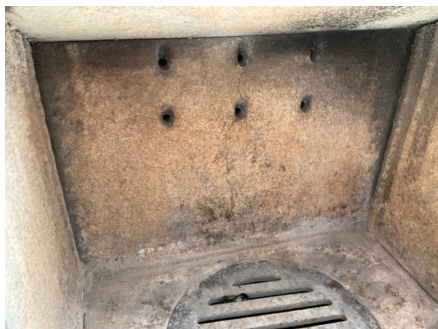
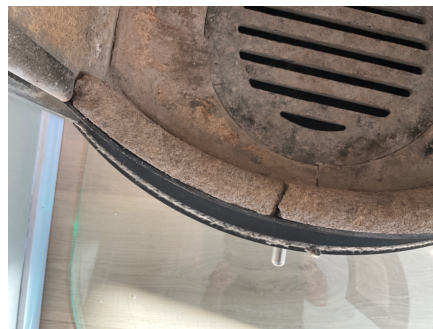
Pipe:

- Mer enn halvparten av forventet brukstid er passert på pipe.
- Sprekker i ildfast stein inne i ovnen.

- Andre tiltak:
- Det bør gjøres jevnlig tilsyn av pipeløp. Konf. feier.
- Konf. feier vedr. evt. behov for å skifte ildfast stein.

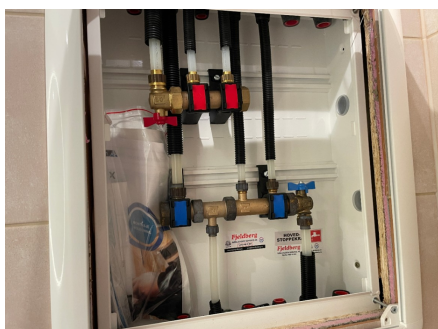
Vannforsyningsrør av PEX-rør (rør-i-rør system)  
Fordelerskap/stoppekran er plassert på badet.

Hovedstamme/felles vannrør er skjult. Vurdering gjelder for vannrør i den aktuelle leiligheten. Felles rør, stigeledninger e.l. er ikke kontrollert.
