Tilstandsrapport

Enebolig

Lensmann Ryghs veg 10 , 7653 VERDAL

Befaringsdato: 13.04.2026

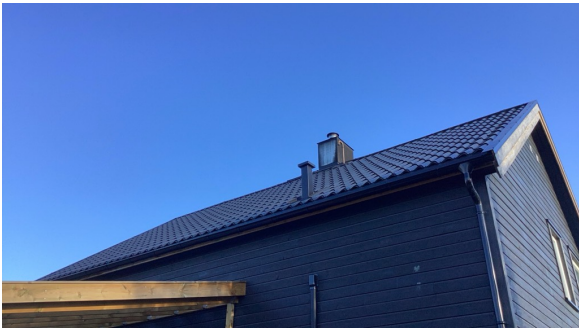
- Det mangler snøfangere på hele eller deler av taket, noe som var krav på byggemeldingstidspunktet.

- Det må monteres snøfangere for å oppfylle byggeårets krav.

Taktekkingen er etablert i senere tid, krav til snøfangere følger etableringstidspunktet for taket.

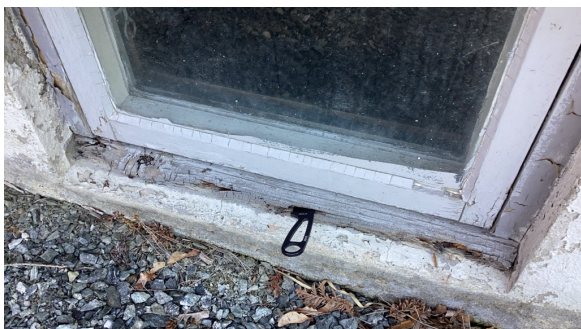
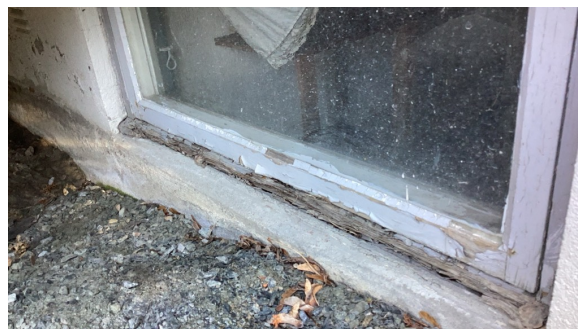
- Vinduene har råteskader.

Eldre vinduer og innsettsdetaljer øker faren for skjulte skader som følge vanninntrengning over tid i tilstøtende konstruksjoner. Dette lar seg som oftest ikke oppdage uten inngrep.

- Vinduer med råteskader må erstattes med nye.

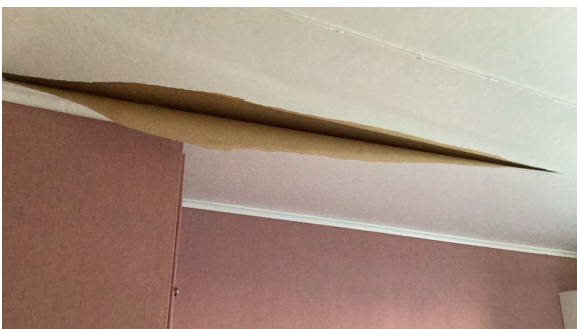
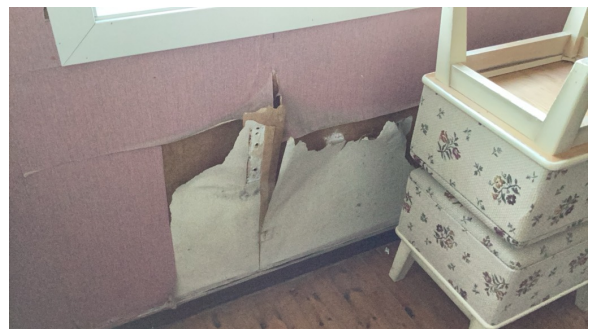
- Det er stedvis påvist synlige skader på overflater.

Manglende ferdigstillelse med isolasjon, dampsperre og innvendig overflate ved tidligere felt for balkongdør. Økt fare for kondensering med påfølgende fuktskader.

- Overflater må utbedres eller skiftes.

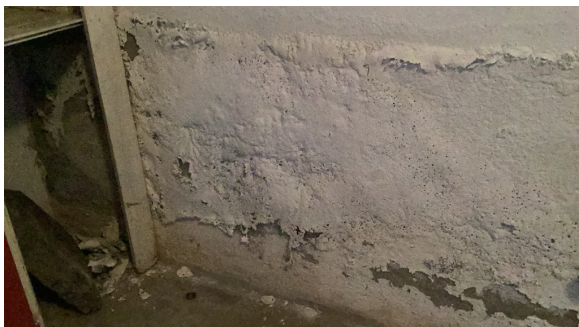
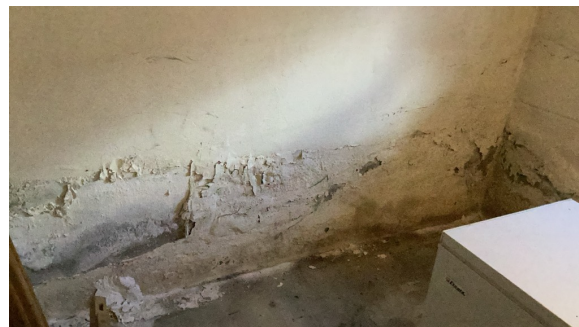
Registrert en del saltutslag og avskallinger/blærer på innsiden av grunnmur. Ved søk med kapasitiv fuktindikator ble det registrert forhøyede fuktverdier på fritt eksponerte murvegger og gulv. På den tiden huset ble bygd, var det ikke vanlig med fuktsikring mot grunnen. Jordfukt vil derfor trenge inn. Konsentrerte fuktskjolder kan tyde på lekkasjer gjennom kapillærbrytende sjikt på utsiden av veggen. Symptomer er saltutslag, avskalling og blærer på nedre delen av veggen. Fuktskader nederst på veggen kan også skyldes kapillærtransport av fukt gjennom fundament som står i kontakt med fuktig byggegrunn.

Det anbefales på generelt grunnlag å unngå lagring av fuktømfintlige materialer/gjenstander direkte mot murflater. Dette for å unngå fare for angrep av mugg/råtesopp.

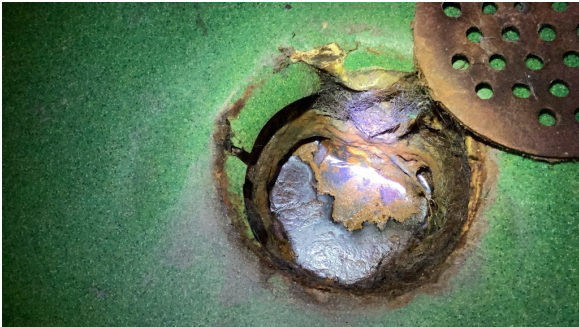
Registrert rustdannelser i sluk, skadet belegg rundt sluk, utett belegg i hjørner og rørgjennomføringer i gulv. En må forvente generell oppgradering av våtrommets tettesjikt/membran for at våtrommet skal tåle en normal bruk etter dagens krav (tett våtsone). En samlet TG 3 for rommet er satt med bakgrunn i alder og manglende tetthet i våtsonen på rommet.

- Manglende oppgradering av våtrommet medfører høy risiko for at konstruksjonene ikke vil tåle vanlig bruk av vann eller lekkasjer. Dette kan føre til fuktskader på tilstøtende konstruksjoner.
- Våtrommet må totalrenoveres. Alle forhold med tettesjikt, våtsone, sluk m.m. må dokumenteres.

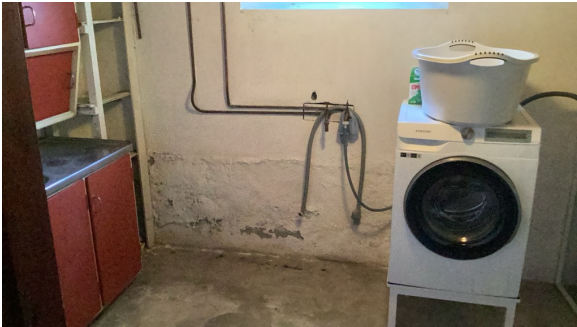
KJELLER > VASKEKJELLER

TG IU Tilliggende konstruksjoner våtrom

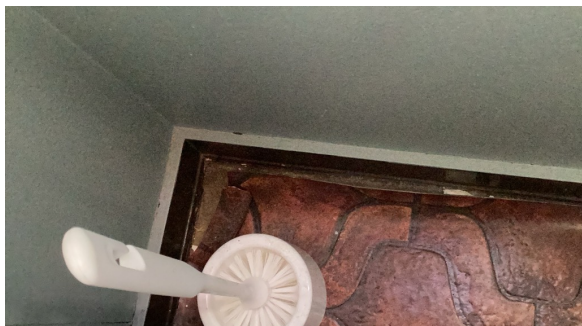
Løst vinylbelegg.
