Tilstandsrapport

Fritidsbolig

Glimmervegen 44, 3623 LAMPELAND

Befaringsdato: 29.10.2024

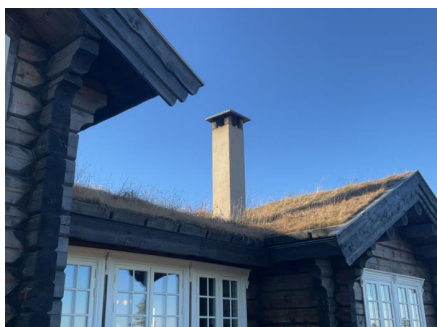
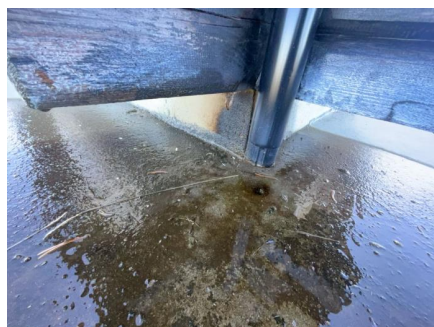
TG 2 Nedløp og beslag

Takrenner og nedløp i stål/blekk.

- Det er ikke tilfredsstillende bortledning av vann fra taknedløp ved grunnmur.
- Det mangler tilfredsstillende adkomst til pipe for feier.

Økt vannmengde på mur kan gi skader.

- Stigetrinn og plattform for feier må monteres.
- Det bør lages system for bortledning av vann fra taknedløp ved grunnmur.
- Det må foretas tiltak for å lukke avviket.

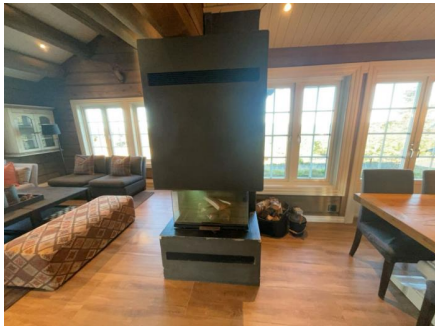
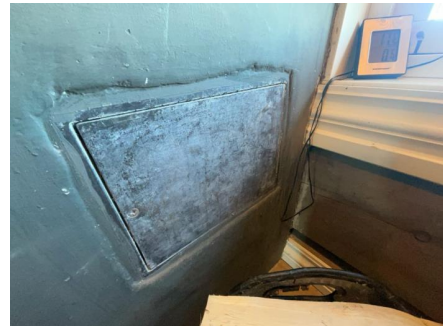
Vurdering av avvik:

Pga sikkerhet må strakstiltak utføres.

- Det må foretas tiltak for å lukke avviket.

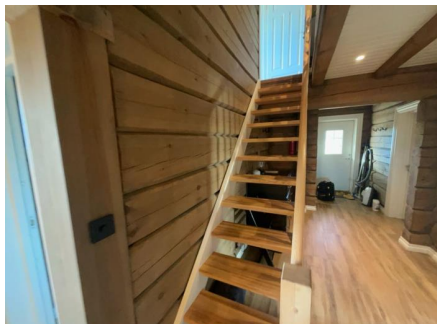
TG 2 Innvendige trapper

Utbedringer må påregnes pga. sikkerhet, skader kan oppstå.

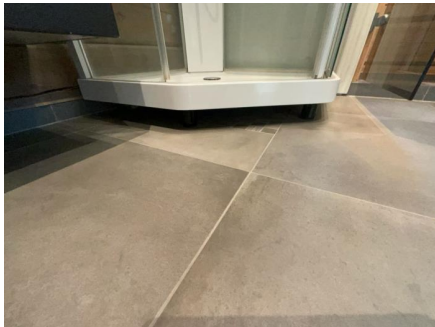
- Det er påvist avvik i krav til høydeforskjell/fall-løsning på våtrommet.

Dokumentasjon må foreligge for å lukke avviket i NS3600, uten dokumentasjon er det umulig å si noe om materialer som er brukt eller hvordan badet er bygget opp. Nærmere undersøkelser anbefales. Oppussing/rehabiliteringer må påregnes. Kostnad kun for å fjerne dusjkabinett.

- Det må foretas utbedring av avviket.

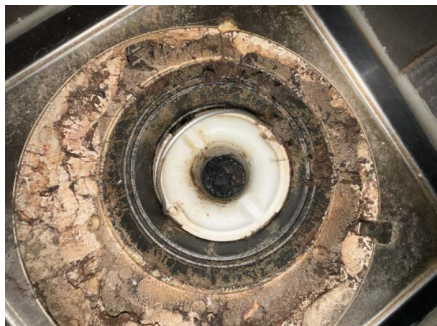
Ingen dokumentasjon på våtrommet. Usikkert bruk av type membran etc. Dusjkant mot sluk, dette er uheldig ved vannlekkasje utenfor dusjonen, lekkasjevann vil ikke renne til sluk før det renner ut av rommet.

Dokumentasjon må foreligge for å lukke avviket i NS3600, uten dokumentasjon er det umulig å si noe om materialer som er brukt eller hvordan badet er bygget opp. Nærmere undersøkelser anbefales. Oppussing/rehabiliteringer må påregnes. Kostnad kun for fjerning av dusjkant mot sluk.

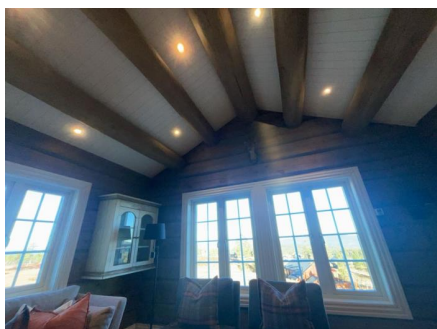
- Det er påvist avvik i ventilasjonsløsning i forhold til gjeldende krav på oppføringstidspunktet.
- Ingen ventilering utover åpning av vindu.

- Det må gjøres nærmere undersøkelser.
- Ventilasjonsløsningen må utbedres.
- Det bør etableres veggventiler/vindusventiler i alle oppholdsrom som ikke har det.
- Om mulig må balansert ventilasjon vurderes. Det vil imidlertid sjelden være økonomisk rasjonelt som et enkeltstående tiltak i en bolig som dette. Dersom boligen en gang skal renoveres, kan man vurdere balansert ventilasjon eller andre tiltak for å bedre kvaliteten på innemiljøet.

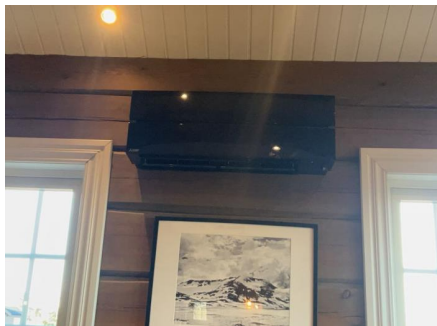
TG 2 Varmesentral

Luft til luft varmepumpe i stue.

- Anlegget må sjekkes av fagperson, som må utføre eventuelle tiltak på anlegget.

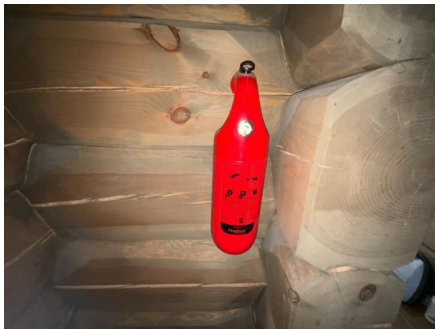
TG 3 Branntekniske forhold

1. Er det mangler for brannslukningsutstyr i boligen iht. forskriftskrav på søknadstidspunktet, men minst Byggeforskrift 1985?
Ja Brannslukker er mindre.
2. Er det skader på røykvarslere?
Nei
3. Er det skader på brannslukkingsutstyr eller er apparatet eldre enn 10 år?
Nei
4. Er det mangler på røykvarslere i boligen iht. forskriftskrav på søknadstidspunktet, men minst Byggeforskrift 1985?
Nei

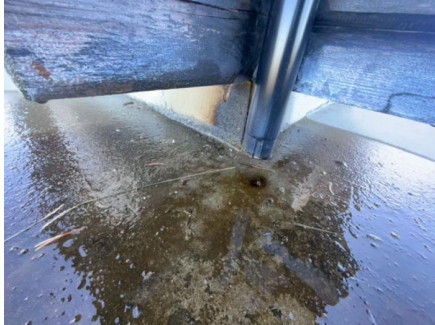
Fukt, mose m.m. på mur.

Fukt kan gi større skader. Oppussing/rehabiliteringer må påregnes.

- Det må foretas tiltak for å lukke avviket.
