Tilstandsrapport

Enebolig

Barlivegen 21, 2223 GALTERUD

Rapportdato: 19.12.2024

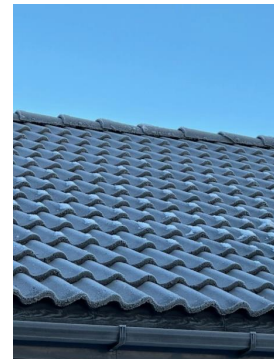
Nedløp og beslag

Forkantblekk. Takrenner og nedløp i plast. Heldekkende beslag rundt pipe. Takstige til pipe.

Vurdering av avvik:

- Det er ikke krav om utbedring opp til dagens krav.
- Overvåk tilstanden jevnlig. For å få tilstandsgrad 0 eller 1 må beslag/renner/nedløp skiftes ut, men tidspunktet for når dette er nødvendig er vanskelig å si noe om.

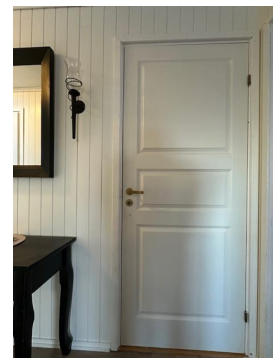
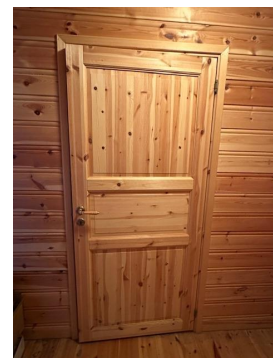
TG 2 Innvendige dører

Formpresset dører i 1 etg. Furu fyllingsdører i kjeller.

- Det er påvist avvik som tilsier at det bør foretas tiltak på enkelte dører.

- Det bør foretas tiltak på enkelte dører.

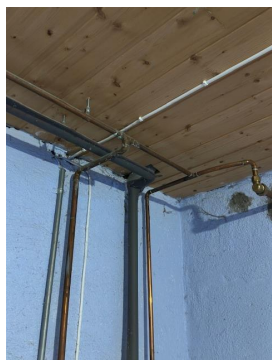
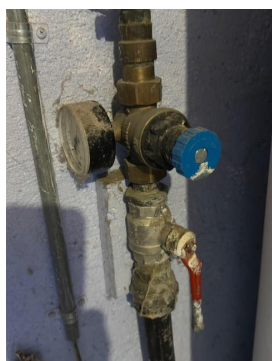
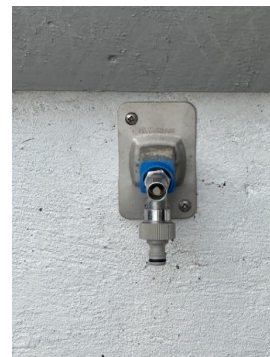
! TG 2 Avløpsrør

Avløpsrør av plast

- Det er ikke behov for utbedringstiltak siden anlegget fungerer i dag, men ut ifra alder kan skader plutselig oppstå på eldre anlegg.

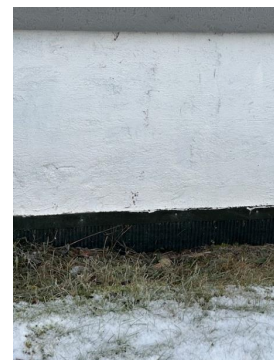
TG 2 Grunnmur og fundamenter

Betongfundament og grunnmur av lettklinkerblokker.

Riss i grunnmur
