# Tilstandsrapport

Boligbygg med flere boenheter

Sørumsandveien 93, 1920 SØRUMSAND

Rapportdato: 03.10.2025

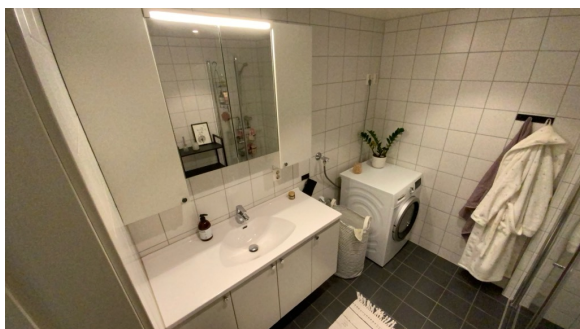
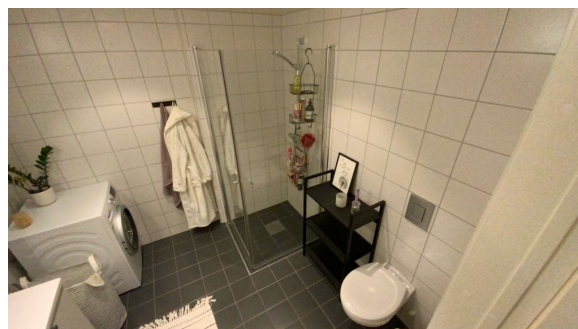
Gulvet er flislagt. Rommet har vannbåren gulvvarme. Høydeforskjell fra toppen av sluket til toppen av membranen ved dørterskelen er 30 mm.

- Det er påvist avvik i fallforhold til sluk i forhold til krav i forskrift på byggetidspunktet.

Deler av gulv utenfor nedsenket dusjsone er i delvis vater.

- Et bad med manglende/reduert fall til sluk blir mindre funksjonelt og sikkert for brukeren. Dette kan medføre stående vann på gulvet, vann som ikke ledes effektivt til sluket, økt risiko for at vann renner ut av rommet og redusert sklisikkerhet på gulvet.

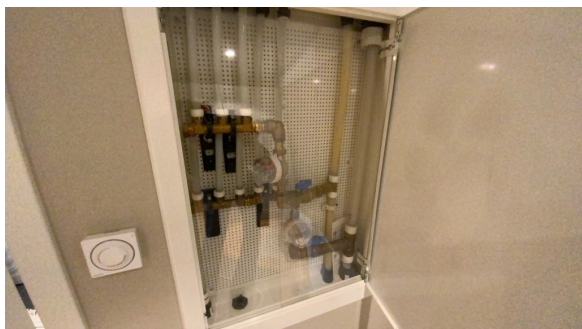
Innvendige vannledninger er av plast (rør i rør). Det er besiktiget i rørskap.

- Rørkursene på rør-i-rør systemet på vannledninger er ikke merket.

- Rørkurser på rør-i-rør system bør merkes.

Rørkursene på rør-i-rør systemet bør merkes, slik at det er enkelt å identifisere hvilket rør som går hvor ved behov for utskifting eller ved en eventuell lekkasje. Manglende merking kan føre til unødvendig tidsbruk og økt risiko for feil ved reparasjoner, samt forsinkelser ved utbedring av lekkasjer.
