# Tilstandsrapport

Boligbygg med flere boenheter

Bråtenlia 12 B, 1929 AULI

Befaringsdato: 01.05.2025

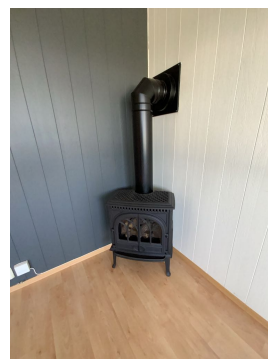
Gasspeis i stue fra byggeår. Ildsted ble ikke funksjonstestet av undertegnende men det ble ikke opplyst om negative avvik på befaringsdagen.

Besiktigelse av ildsted.

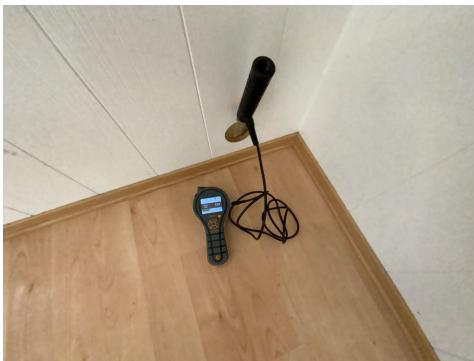
Rom under terreng: Gulvet har laminat. Veggene har plater. Hulltaking er foretatt og det er påvist avvik i konstruksjonen. Hulltaking er foretatt ved/i Soverom. Fuktivotemåling (vekt%) i konstruksjonen ble målt til 10 og fremstår som tørt.

Utført hulltaking på rom under terreng.

Fjerning av dampspærre på nedre del av vegg bør utføres da det er anbefalt at konstruksjoner under grunn har en pustende konstruksjon.

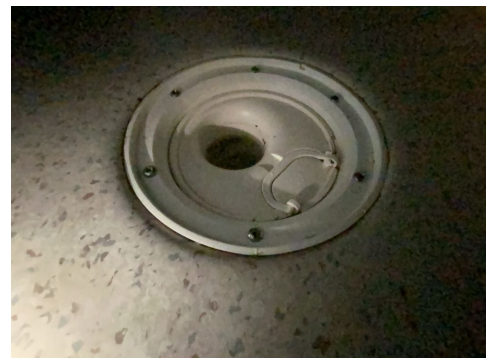
Kontroll av sluk.

- Overvåk tilstanden jevnlig. For å få tilstandsgrad 0 eller 1 må tettesjiktet skiftes ut, men tidspunktet for når dette er nødvendig er vanskelig å si noe om.
- Overvåk tilstanden jevnlig. For å få tilstandsgrad 0 eller 1 må slukløsningen skiftes ut og sannsynligvis må også membransjiktet skiftes/utbedres. Det er imidlertid vanskelig å si noe om tidspunktet for når dette er nødvendig.

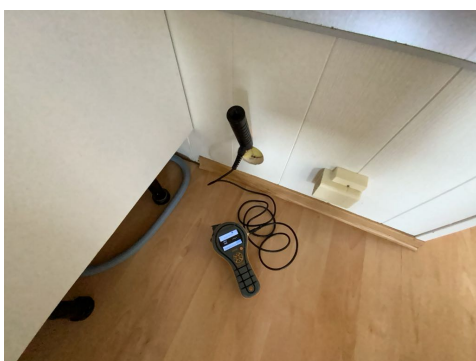
Hulltaking er foretatt uten å påvise unormale forhold. Hulltaking er foretatt ved/i Kjøkken.

Utført hulltaking.

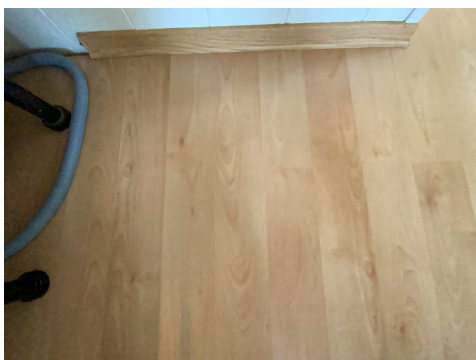
Kontroll bak ovn. Ingen tegn til fuktskader på befaringsdagen.

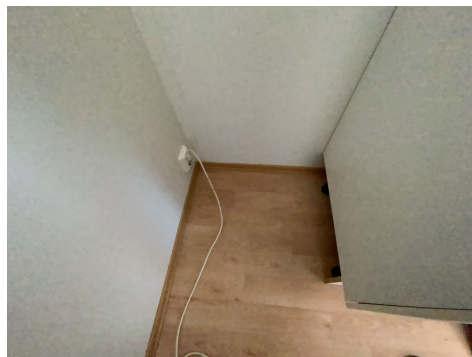
Kontroll bak kjøleskap. Ingen tegn til fuktskader på befaringsdagen.

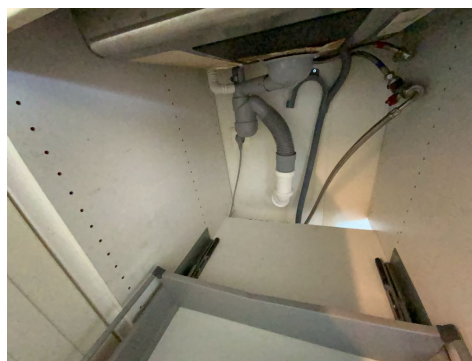
Røropplegg av kobberør fra byggeår. Med tanke på alder og materialvalg ansees rør som tilfredsstillende men kommende modernisering av røropplegg kan heller ikke utelukkes på sikt. Waterguard i benkeskap på kjøkken bør etableres for god sikring av lekkasjevann.

Besiktigelse av røropplegg.

- I forbindelse med oppgradering av våtrom vil det være naturlig med utskiftning av rør.
- Tidspunkt for utskiftning av vannledninger nærmer seg.
- Det er ikke behov for utbedringstiltak siden anlegget fungerer i dag, men ut ifra alder kan skader plutselig oppstå på eldre anlegg.

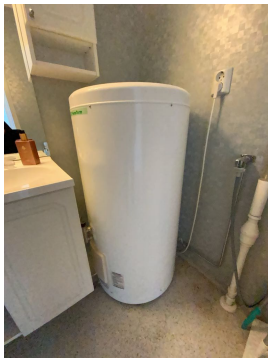
Det er påvist avvik i den elektriske tilkoblingen av varmtvannstanken.

Besiktigelse av bereder.

Det bør etableres fast strømtilkobling med bryter på bereder grunnet branntilløp i stikkontakt kan oppstå. Bereder er for øvrig normalt fungerende.

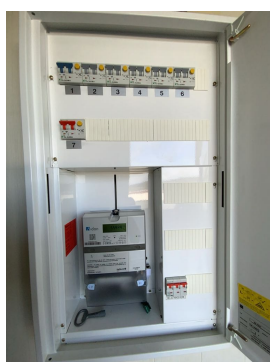
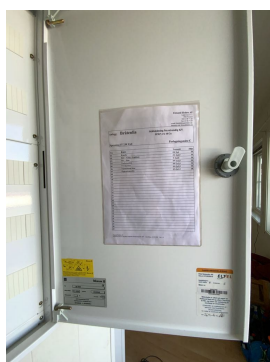
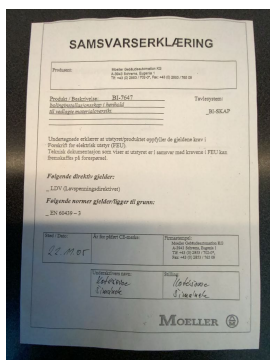
**Ja Da det elektrisk anlegget nærmer seg over 20 år oppfordres det til å utføre en el-kontroll på boligen for faktisk tilstand. Utbedringer av evt. underliggende avvik og mangler tilfaller ny eier.**
