Lynghaugvegen 70 A 4121 TAU

Tilstandsrapport Eierskifte

Boligtype: Horisontaldelt tomannsbolig

Byggeår: 1996

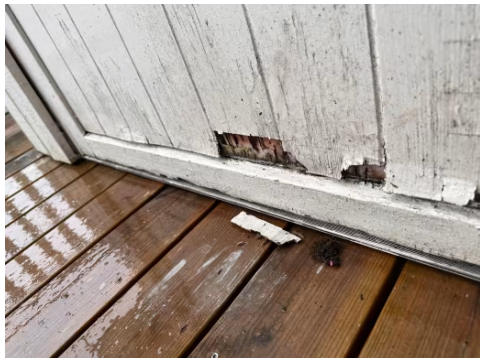
6.2 Vinduer og dører

Det registreres stedvis værslitte karmen, skade i balkogdør på kjøkken, beslag på skyvedør i stue tar i dør og balkongdør på kjøkken er stri å åpne / lukke.

Anbefaler å overflatebehandle værslitte karmen, bytte balkogdør på kjøkken og fikse beslag på skyvedør i stue.

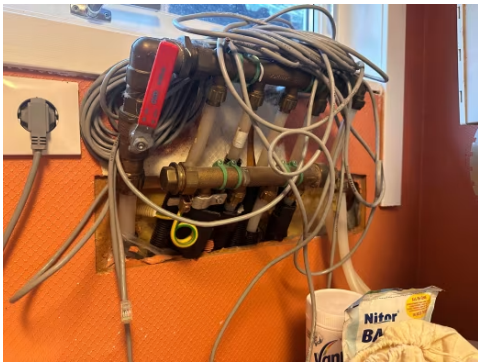
6.10 Vannledninger

Vannrør er fra byggeår, og nådd en alder som tilsier skader / lekkasjer kan oppstå. Samletokker til rørfordeling stikker ut av åpen vegg.

Ved evt. lekkasje på vannrør vil dette føres tilbake i ytterør. Veggen med rørfodeler er åpen, dette vannet vil da renne inn i veggen. Anbefaler å montere fordelerskap m/ avrenning evt. samlestockene monteres rett på vegg.
