# Tilstandsrapport

Enebolig

H. B. Falks gate 7, 2815 GJØVIK

Befaringsdato: 22.07.2025

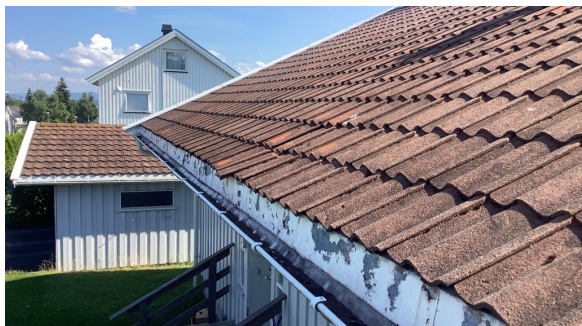
- Mer enn halvparten av forventet brukstid er passert på taktekkingen.
- Mer enn halvparten av forventet brukstid er passert på undertak.
- Det er påvist andre avvik:

Løs takstein

Jeg anbefaler ytterligere undersøkelser. Generelt behov for vedlikehold og utbedringer. Konsekvensen kan være redusert brukstid og fuktskader, også på andre bygningsdeler.

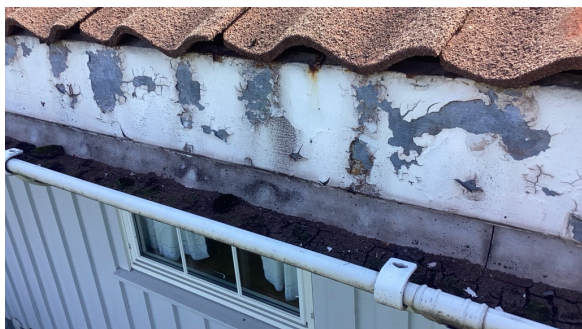
- Mer enn halvparten av forventet brukstid er passert på renner/nedløp/beslag.
- Det er påvist andre avvik:

Avflassing på rennebeslag.

- Det må foretas tiltak for å lukke avviket.
- Overvåk tilstanden jevnlig. For å få tilstandsgrad 0 eller 1 må beslag/renner/nedløp skiftes ut, men tidspunktet for når dette er nødvendig er vanskelig å si noe om.

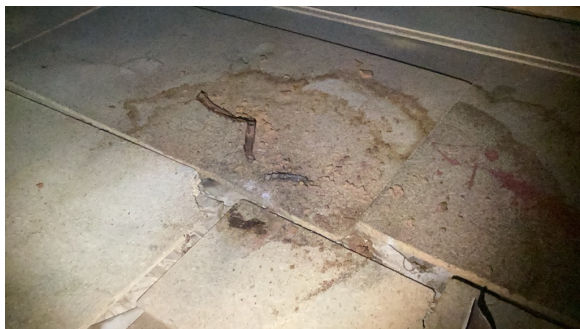
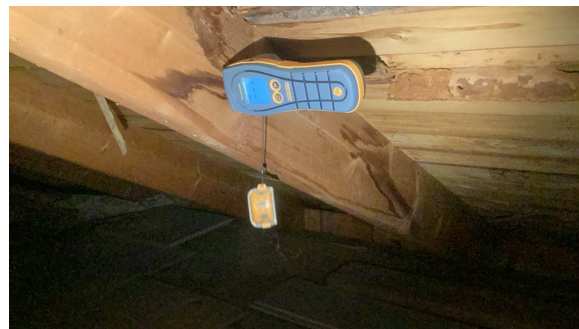
Synlig fuktmerker på undertak og gulv. Det er uklart om fuktmerkene skyldes tidligere eller nylig vanninntrengning. Ved enkel fuktmåling registrerte jeg tørre verdier.

Ved enkel fuktmåling registrerte jeg tørre verdier.

Jeg anbefaler ytterligere undersøkelser.

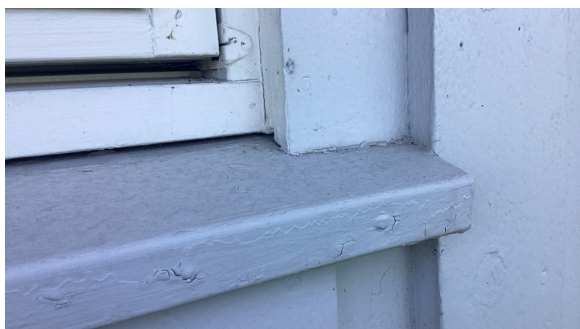
- Karmene i vinduer er slitte og det er sprekker i trevirket.

- Det må påregnes noe vedlikehold og at enkelte vinduer må skiftes ut.

Jeg anbefaler ytterligere undersøkelser. Behov for vedlikehold og utbedring. Konsekvensen kan være høyere energitap på bygningen.

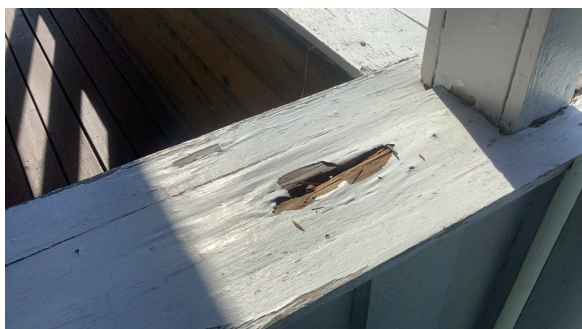
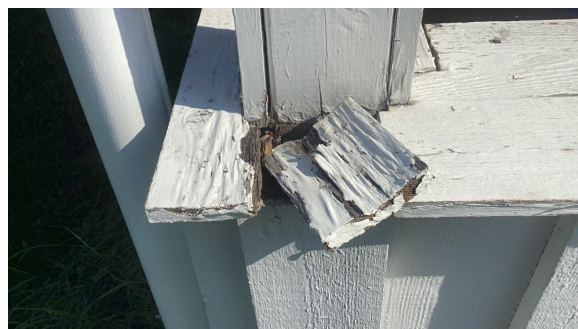
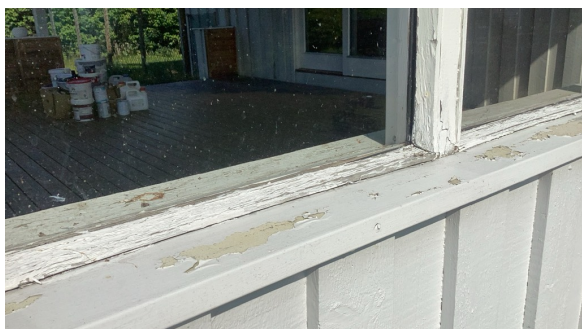
- Det er påvist fukt-/råteskader i konstruksjonen.

- Råteskadet trekledning må skiftes ut.

Jeg anbefaler ytterligere undersøkelser. Kostnadsestimat er vurdert ut fra lokal utbedring. Behov for vedlikehold og utbedring. Konsekvensen kan være redusert brukstid og fuktskader.

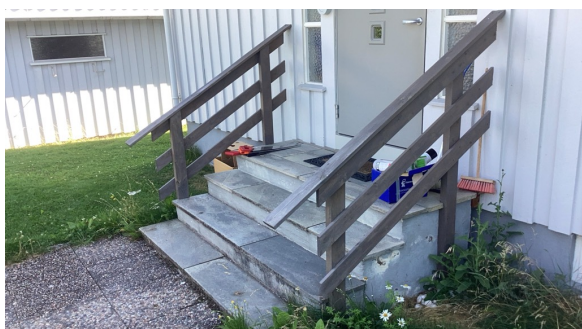
- Det er ikke krav om utbedring av åpninger i rekkverk til dagens forskriftskrav.
- Det er ikke krav om utbedring av rekkverkshøyder opp til dagens krav.

Konsekvensen for nevnte avvik kan være fallulykker, tiltak for å bedre sikkerheten anbefales.

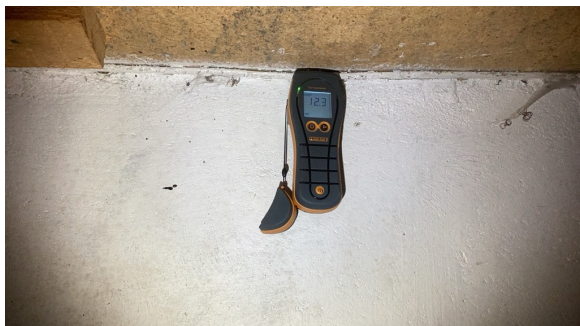
Ved enkle fuktmålinger registrerte jeg tørre verdier.

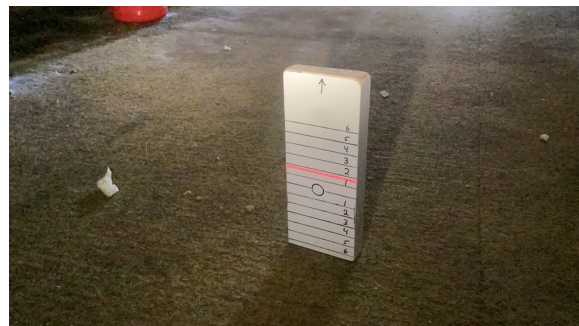
Kjeller.

- Målt høydeforskjell på mellom 10 - 20 mm innenfor en lengde på 2 meter. Tilstandsgrad 2 gis med bakgrunn i standardens krav til godkjente måleavvik.

Høydeforskjell målt innenfor 2 m til ca 18 mm. Det gjøres oppmerksom på at eldre etasjeskillere erfaringsmessig kan ha skjulte skader, spesielt over grunnmur. Knirk i gulv er registrert. Avviket ble registrert i kjeller, det gjøres oppmerksom på at det kun utføres stikkprøver på denne undersøkelsen, i henhold til NS 3600.

Jeg anbefaler ytterligere undersøkelser. Årsakene til avviket er ikke avdekket på grunn av begrensninger i denne rapportens undersøkelsesomfang. Dette krever ytterligere undersøkelser for å fastslå. Konsekvensene av avviket kan eksempelvis være fuktskader og redusert brukstid.

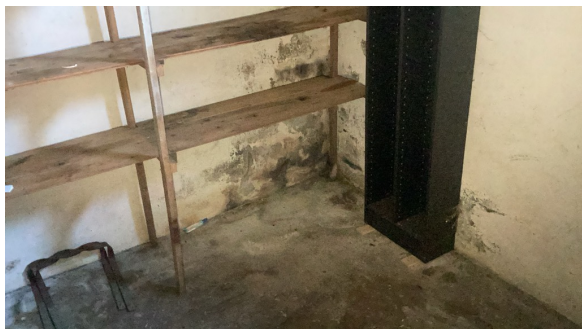
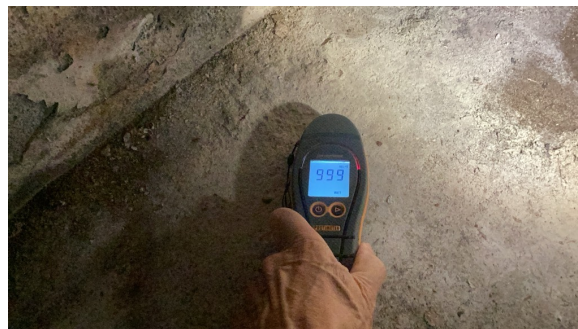
- Det er påvist indikasjoner på noe fuktgjennomtrenging i kjellergulv.

Gulv. Ved enkle fuktsøk ble det registrert områder med forhøyde verdier.

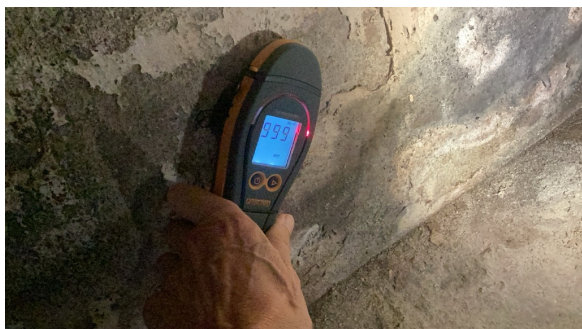
- Det er påvist indikasjoner på noe fuktgjennomtrenging inn i kjellermur.

Vegg. Ved enkle fuktsøk ble det registrert områder med forhøyde verdier.

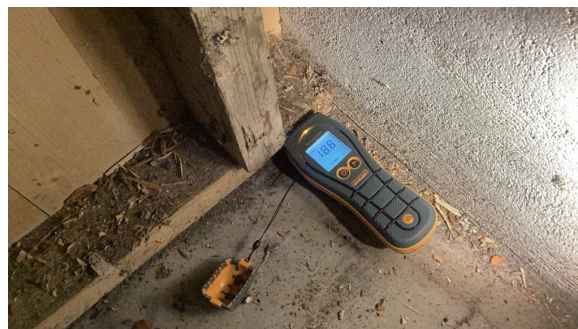
Ved fuktmåling registrerte jeg fukt.

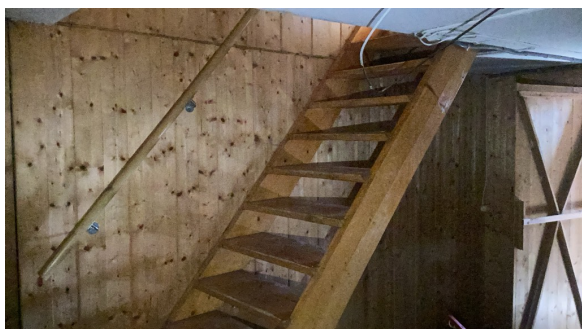
- Åpninger er såpass store at det ut ifra sikkerhetsmessige forhold anbefales å lage mindre åpninger.
- Rekkverk må monteres for å lukke avviket.

For å lukke avviket må det gjøres tiltak. Konsekvensen for nevnte avvik kan være fallulykker, tiltak for å bedre sikkerheten anbefales.

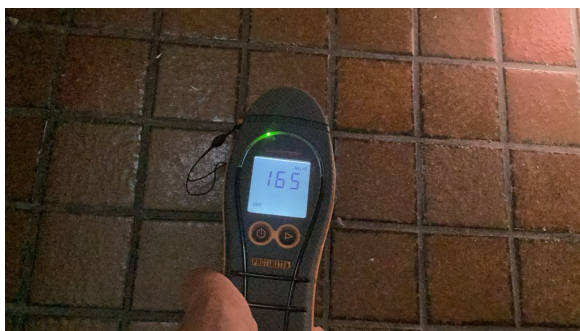
Ved enkle fuktsøk registrerte jeg ingen unormale verdier.

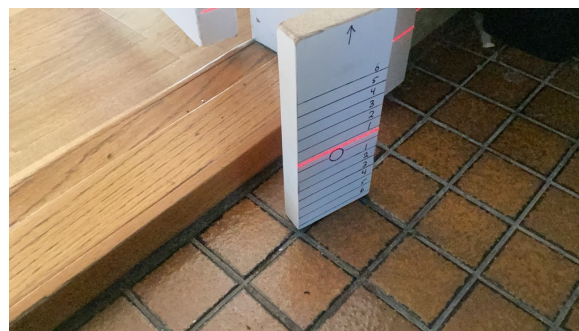
Det gjøres oppmerksom på at våtrommet er vurdert ut i fra dagens krav i tillegg til våtrommets byggeår. Det er blant annet avvik på ventilasjon, fall og membran. Motfall til sluk.

Motfall til sluk.

Våtrommet oppfyller ikke dagens krav til våtrom, og kjøperen må vurdere om det er hensiktsmessig å bruke våtrommet på en annen måte enn det gjeldende regelverket beskriver. Dette kan for eksempel innebære installasjon av et tett dusjkabinett og nøye overvåking av eventuelle tegn på fuktskader.

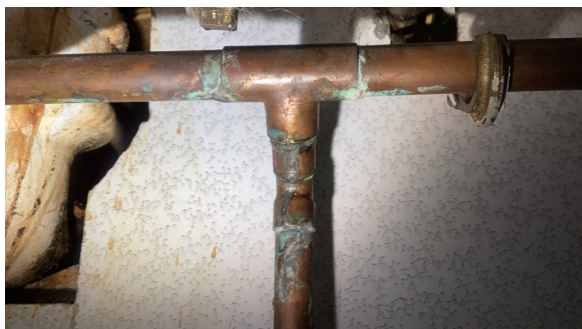
- Det er ikke behov for utbedringstiltak siden anlegget fungerer i dag, men ut ifra alder kan skader plutselig oppstå på eldre anlegg.

Irr på rør

Jeg anbefaler kontroll av røropplegg utført av fagperson.

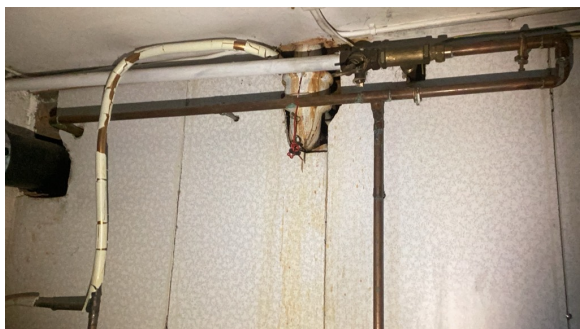
- Mer enn halvparten av forventet brukstid er passert på innvendige avløpsledninger.
- Det er påvist andre avvik:

Lekkasje fra avløp.

Lekkasje.

Jeg anbefaler kontroll av røropplegg utført av fagperson. For å lukke avviket må det gjøres tiltak. Konsekvensen av påviste avvik er for eksempel redusert brukstid og fuktskader.

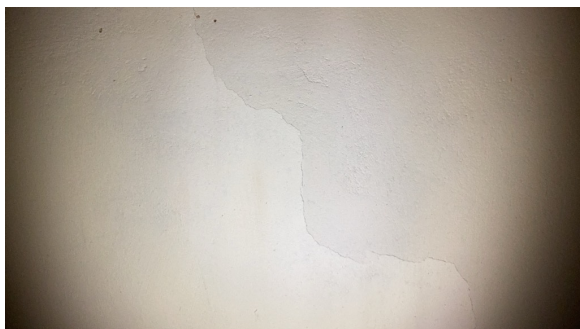
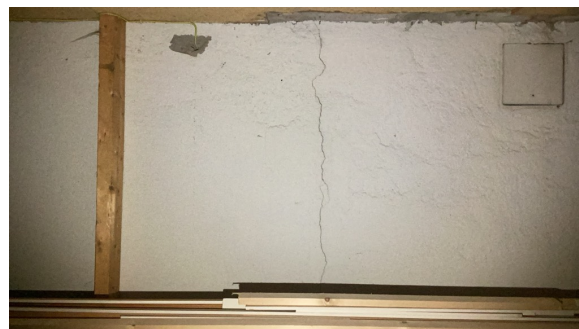
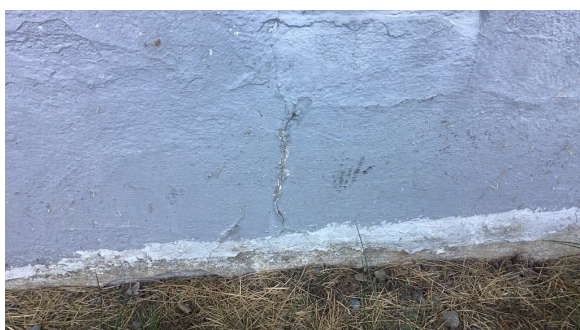
- Grunnmuren har sprekkdannelser.

Riss og sprekker registrert på grunnmur.

Jeg anbefaler ytterligere undersøkelser. Anbefaler å følge med videre utvikling. Årsakene til avviket er ikke avdekket ettersom det går utover undersøkelsesnivået i rapporten, konsekvensen er at det må gjøres ytterligere undersøkelser. Konsekvensen av påviste avvik kan eksempelvis være fuktskader eller redusert brukstid.
