H. B. Falks gate 7, 2815 GJØVIK

**TONGJORDET- Attraktiv enebolig på stor tomt (1755m<sup>2</sup>) i nærheten av NTNU- dobbelgarasje - 3 soverom**

Rapportdato: 24.07.2025

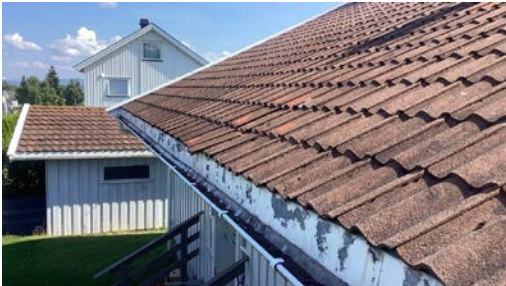
- Mer enn halvparten av forventet brukstid er passert på taktekkingen.
- Mer enn halvparten av forventet brukstid er passert på undertak.
- Det er påvist andre avvik:

Løs takstein

- Det må foretas tiltak for å lukke avviket.

Jeg anbefaler ytterligere undersøkelser. Generelt behov for vedlikehold og utbedringer. Konsekvensen kan være redusert brukstid og fuktskader, også på andre bygningsdeler.

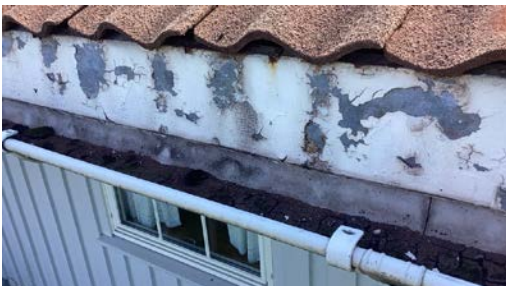
- Mer enn halvparten av forventet brukstid er passert på renner/nedløp/beslag.
- Det er påvist andre avvik:

Avflassing på rennebeslag.

- Det må foretas tiltak for å lukke avviket.
- Overvåk tilstanden jevnlig. For å få tilstandsgrad 0 eller 1 må beslag/renner/nedløp skiftes ut, men tidspunktet for når dette er nødvendig er vanskelig å si noe om.

Det er generelt behov for vedlikehold og utbedringer.

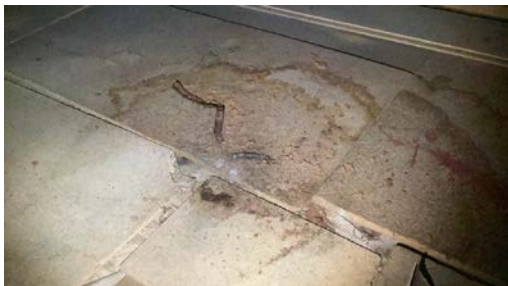
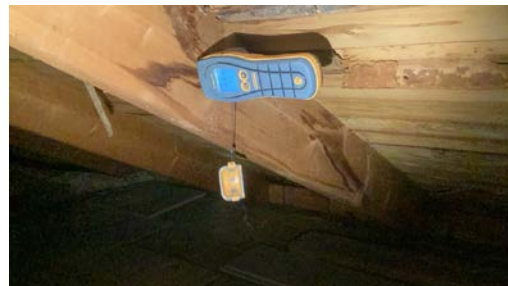
Synlig fuktmerker på undertak og gulv. Det er uklart om fuktmerkene skyldes tidligere eller nylig vanninntrengning. Ved enkel fuktmåling registrerte jeg tørre verdier.

Ved enkel fuktmåling registrerte jeg tørre verdier.

Jeg anbefaler ytterligere undersøkelser.

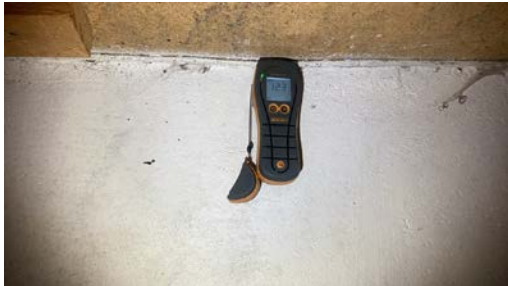
Ved enkle fuktmålinger registrerte jeg tørre verdier.

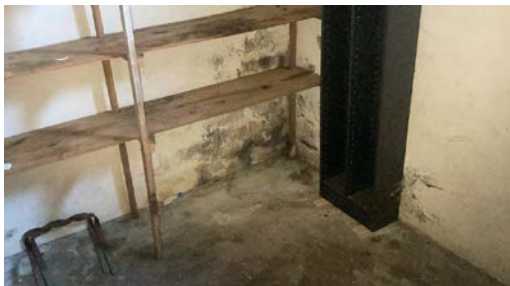
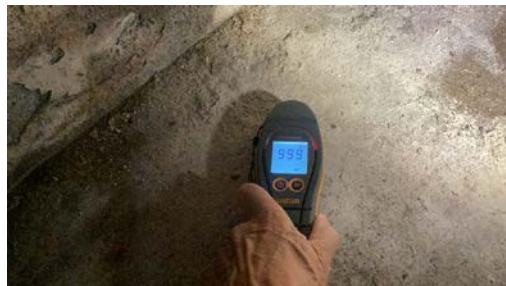
Gulv. Ved enkle fuktsøk ble det registrert områder med forhøyde verdier.

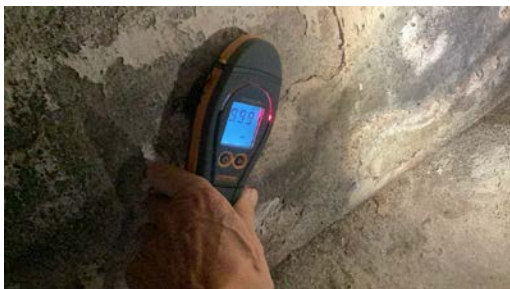
Vegg. Ved enkle fuktsøk ble det registrert områder med forhøyde verdier.

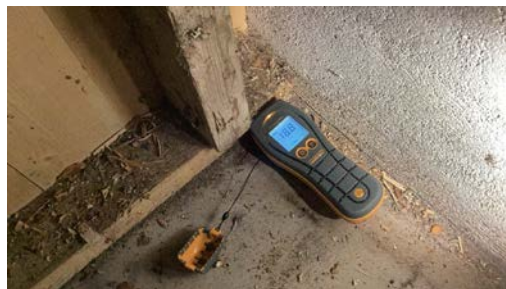
- Det er påvist indikasjoner på noe fuktgjennomtrenging inn i kjellermur.

Rom under terreng med dagens tilstand egner seg ikke innredet.

Ved fuktmåling registrerte jeg fukt.

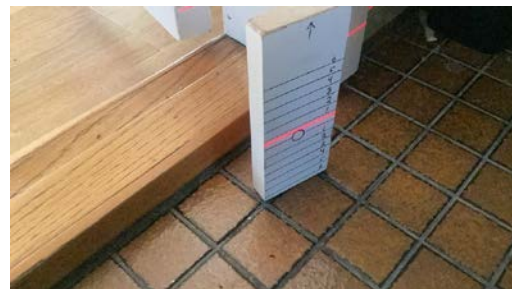
- Våtrommet må oppgraderes for å tåle normal bruk etter dagens krav.
- Det gjøres oppmerksom på at våtrommet er vurdert ut i fra dagens krav i tillegg til våtrommets byggeår. Det er blant annet avvik på ventilasjon, fall og membran. Motfall til sluk.

Motfall til sluk.

- Våtrommet må totalrenoveres. Alle forhold med tettesjikt, våtsone, sluk m.m. må dokumenteres.
- Våtrommet oppfyller ikke dagens krav til våtrom, og kjøperen må vurdere om det er hensiktsmessig å bruke våtrommet på en annen måte enn det gjeldende regelverket beskriver. Dette kan for eksempel innebære installasjon av et tett dusjkabinett og nøye overvåking av eventuelle tegn på fuktskader.

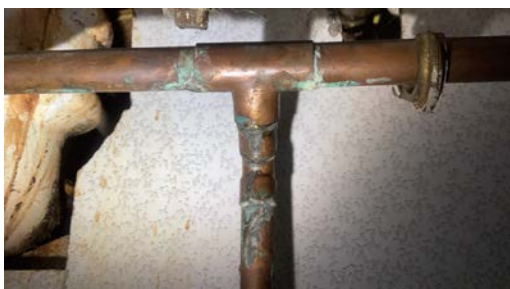
Irr på rør

Jeg anbefaler kontroll av røropplegg utført av fagperson.

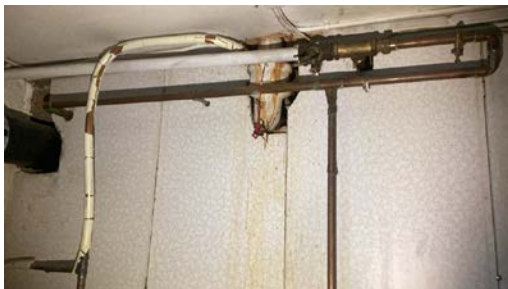
- Mer enn halvparten av forventet brukstid er passert på innvendige avløpsledninger.
- Det er påvist andre avvik:

Lekkasje fra avløp.

Lekkasje.

Jeg anbefaler kontroll av rørapplegg utført av fagperson. For å lukke avviket må det gjøres tiltak. Konsekvensen av påviste avvik er for eksempel redusert brukstid og fuktskader.

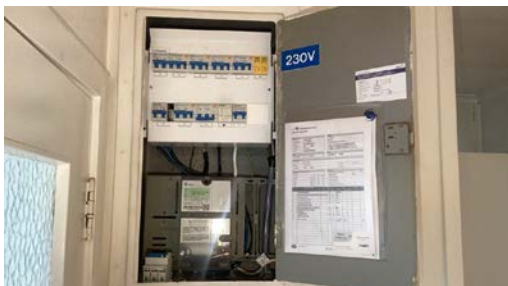
Sikringsskap.

Jeg anbefaler utvidet kontroll utført av registrert elektroinstallasjonsvirksomhet. Kostnadsestimatet i denne rapporten er kun estimert ut fra hva en el-kontroll kan koste. Det bør påregnes høyere kostnader til utbedringer av påviste avvik og eventuelle feil eller mangler på det elektriske anlegget som ikke er avdekket i denne rapporten.
