# Tilstandsrapport

📍 Forstmester Barths veg 1 B, 2407  
ELVERUM

# gnr. 30, bnr. 1316

Befaringsdato: 28.09.2025

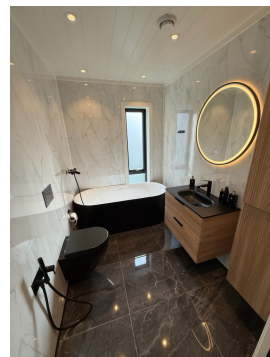
### 1.TASJE > BAD

#### ! TG 2 Overflater vegger og himling

Det er vindu i dusjsone. Det er foretatt fuktsøking med fuktindikator i/ved vindu ved befaring. Det ble ikke påvist unormale verdier.

Vinduer og eventuelle dører i våtsonen kan bli utsatt for direkte vannsprut og må beskyttes med et forheng e.l., i tillegg til at overflaten må være fuktbestandig.

Overvåk tilstanden.

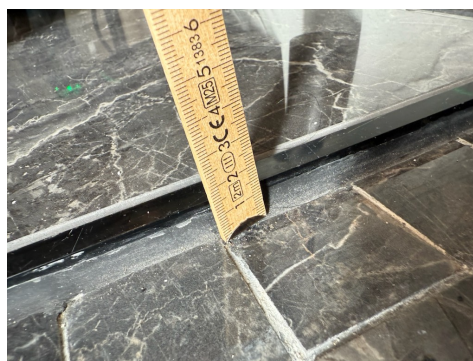
### 1.TASJE > BAD

#### ! TG 1 Overflater Gulv

Gulvet er flislagt. Rommet har vannbåren gulvvarme. Det er nedsenk i dusjsone/under badekar. Høydeforskjell fra topp slukrist til gulv/synlig topp membran ved terskel er målt til 37 mm.

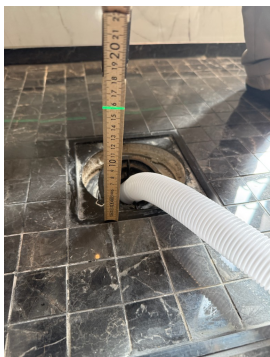
Høyde ved topp slukrist

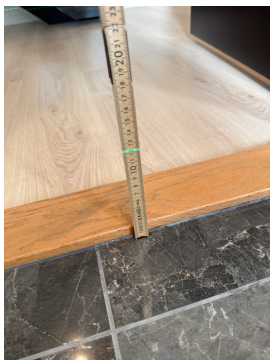
Høyde ved terskel

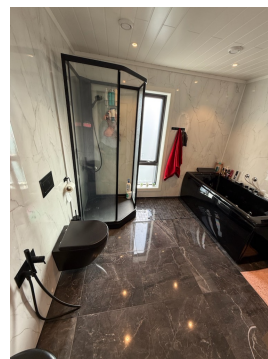
## 2.TASJE > BAD

### ! TG 2 Overflater vegger og himling

Det er vindu i dusjsone. Det er foretatt fuktsøking med fuktindikator i/ved vindu ved befaring. Det ble ikke påvist unormale verdier. Avstand fra gulv til nedkant av baderomsplater er ved inngangen av badet mindre enn anbefalt. Det anbefales en avstand mellom 6 cm og 8 cm. Det er målt avstand på 2-3 cm i område utenfor dusjsone. Avstanden i dusjsone er imidlertid 6 cm.

Vinduer og eventuelle dører i våtsonen kan bli utsatt for direkte vannsprut og må beskyttes med et forheng e.l., i tillegg til at overflaten må være fuktbestandig. Overvåk tilstanden.

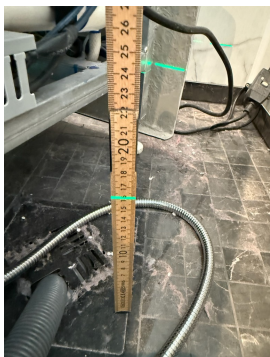
Gulvet er flislagt. Rommet har elektriske varmekabler. Høydeforskjell fra topp slukrist i sluk under badekar til gulv/synlig topp membran ved terskel er målt til 34 mm. Avstand til sluk under dusjkabinett er ikke målt grunnet manglende tilkomst.

Høyde ved terskel

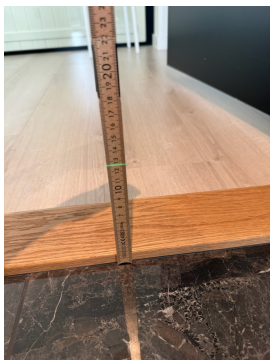
Høyde ved sluk under badekar

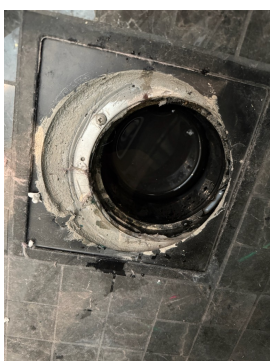
Det er 2 stk. plastsluk og smøremembran med dokumentert utførelse.

Sluk under badekar

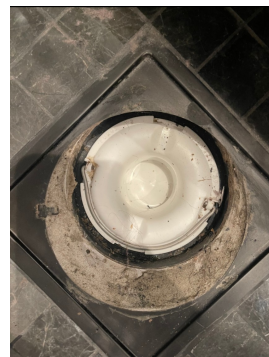
Sluk under dusjkabinett
