# Tilstandsrapport

Risikovurdering for Anticimex boligselgerforsikring

Nyastykket 5A  
5308 KLEPPESTØ  
Gnr./Bnr.: 8/954  
Askøy kommune

Befaringsdato: 14.03.2025

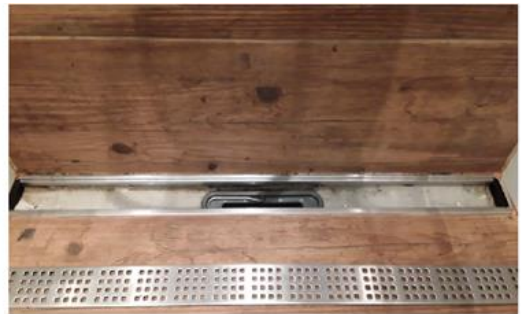
Våtrom - [Sluk - bad 1. etasje]

| | TG 2 | Slukets plassering i forhold til at vann utenfor dusjsonen kan nå det | Sluket er isolert inne i dusjsonen. Vannsøl eller lekkasjevann som skulle forekomme utenfor denne sonen har ingen mulighet til å nå sluket, med den risiko dette innebærer. |

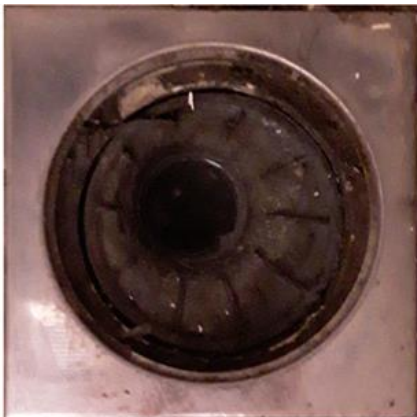
Våtrom - [Sluk - Vaskerom]

Sluket er uoversiktlig, noe som medfører at det ikke kan verifiseres at utførelsen er korrekt, eller at lekkasjesikkerheten er ivaretatt.  
Ventilasjonen vurderes ikke til å være tilstrekkelig.

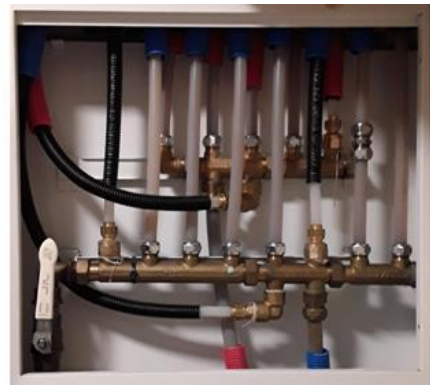
Tekniske anlegg, VVS anlegg (Sjekkpunkter utover det som er inkludert i andre rom) - [Fordelerskap til rør-i-rør system - Bod]

| | Vannrør (Sjekkpunkter utover det som er inkludert i andre rom) | Fordelerskap har åpninger/utettheter til omsluttende veggkonstruksjon. Konsekvens kan være fuktskader hvis det skulle oppstå lekkasje fra vanninstallasjoner i fordelerskapet. Tiltak anbefales.<br><br>Fordelerskap: Det er ikke etablert sprutsikring/deksel mangler. Konsekvens kan være at omsluttende veggkonstruksjon utsettes for fritt vann hvis det skulle oppstå lekkasje fra vanninstallasjoner i fordelerskapet. Sprutsikring bør etableres.<br><br>Det er ikke kursoversikt for rør-i-rør-system, anbefales etablert. |

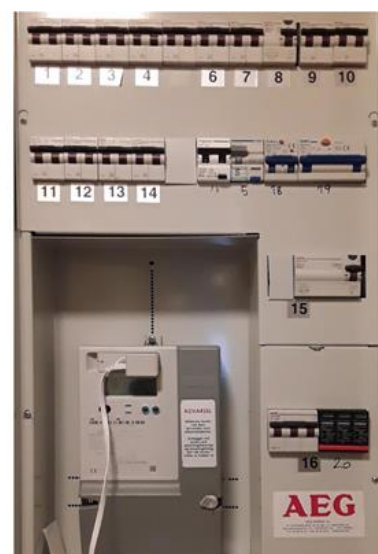
Elektrisk anlegg - [Sikringsskap med AMS-måler - Bod]

Forenklet vurdering:  
Er det synlige tegn til merker på kontakt (plugg) til varmtvannsbereder: Nei.  
Er det synlige tegn på varmeskader (termiske skader): Nei.  
Er det synlige tegn på utette kabelinnføringer i inntak og/eller sikringsskap: Nei.
