# Tilstandsrapport

📍 Marstrandgata 1, 0566 OSLO

# gnr. 227, bnr. 200, snr. 46

Befaringsdato: 09.03.2025

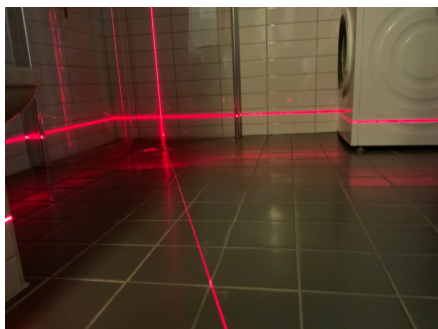
Fall på baderomsgulv er kontrollert med krysslaser.

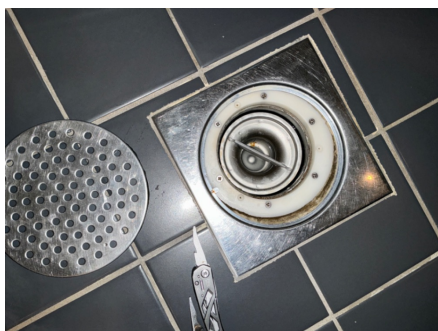
Kontroll av sluk.

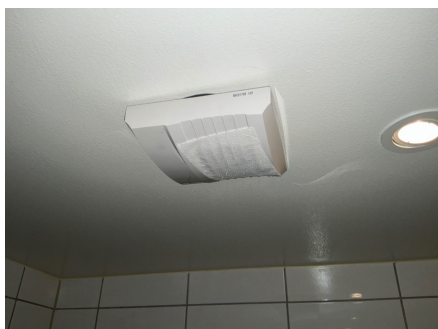
Kontroll av avtrekk.

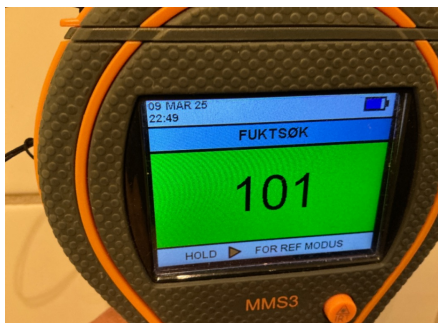
Det ble foretatt stikkprøvekontroll med Protimeter MMS3. Målingene viste ingen utslag utenfor normale verdier. Målingene gir kun en indikasjon og må ikke oppfattes som en garanti for baderommet.

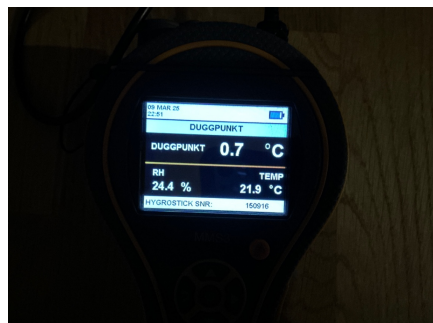
Måling relativ luftfuktighet. Målinger er foretatt fra soverom uten å påvise unormale forhold.

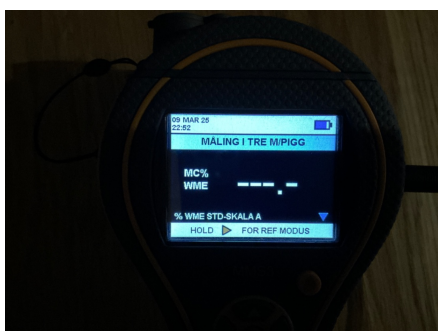
Måling av fukt i treverk. Målinger er foretatt fra soverom uten å påvise unormale forhold.

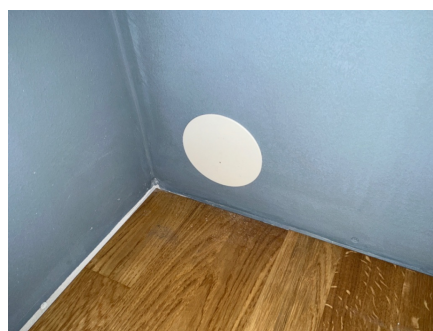
Hull ble plombert med plastlokk.

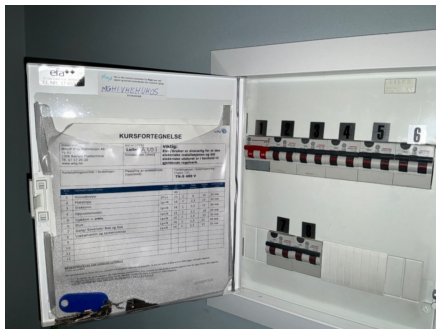
Automatsikringer i sikringsskap plassert i entre.

**Ja Det anbefales en teknisk vurdering av el-anlegg, da det ikke foreligger dokumentasjon eller har vært kontroll/ el-tilsynsrapport på hele anlegget i nyere tid. Det anbefales at vurdering og kontrollen utføres av en registrert elektroinstallasjonsvirksomhet eller en sertifisert el-takstmann.**
