Tilstandsrapport

Boligbygg med flere boenheter
-

Grøndalsbakken 140 C, 2414 ELVERUM
-

Befaringsdato: 24.03.2026

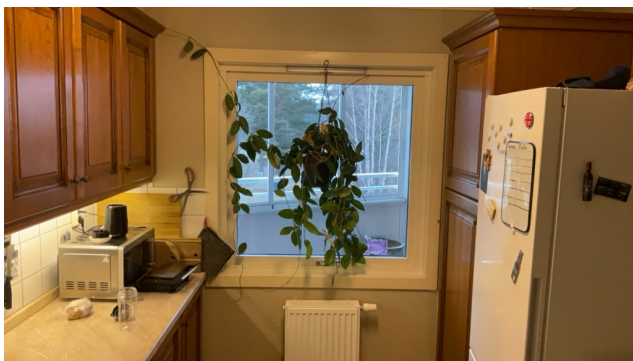
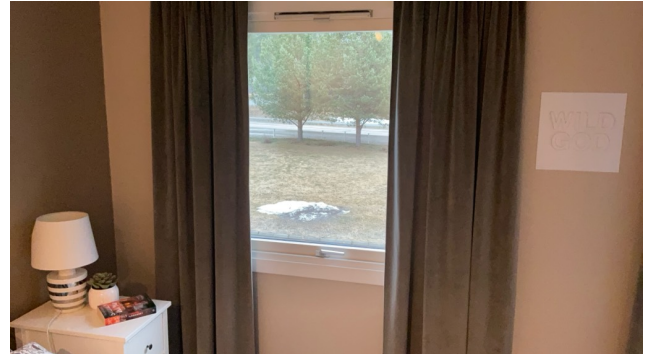
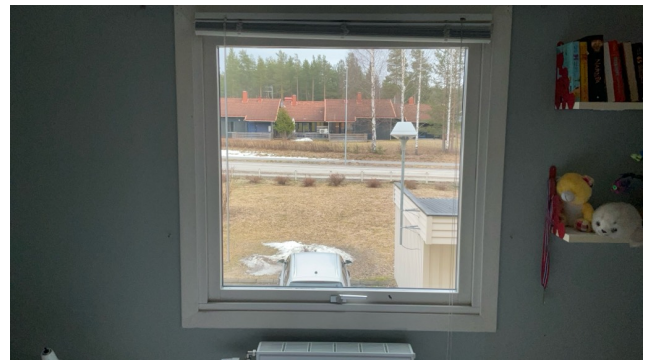
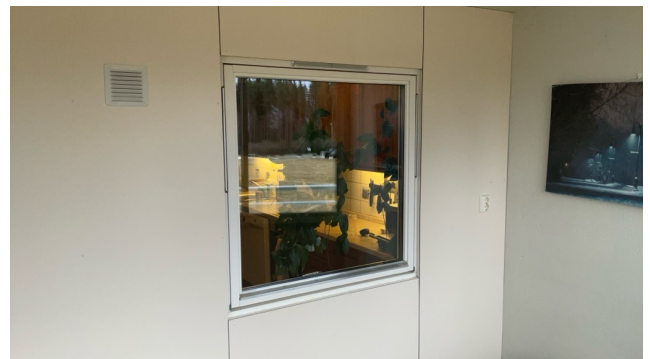
TG 2 Vinduer

Bygningen har malte trevinduer med 3-lags glass. Stort stuevindu og vindu i soverom med ukjent alder.

Tilstandsgraden er vurdert i forhold til alder (32 år) og normal garantitid på isolerglass.

Ingen spesielle tiltak annet enn at forholdene bør holdes under oppsikt.

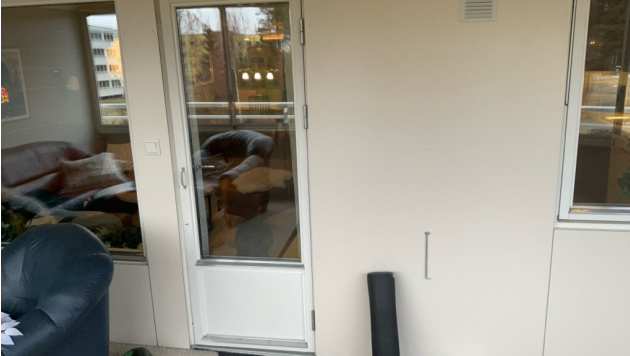
Tilstandsgraden på balkongdøren er vurdert i forhold til alder og normal garantitid på isolerglass.

Dør fra stue til innglasset balkong.

Ingen spesielle tiltak annet enn at forholdene bør holdes under oppsikt.

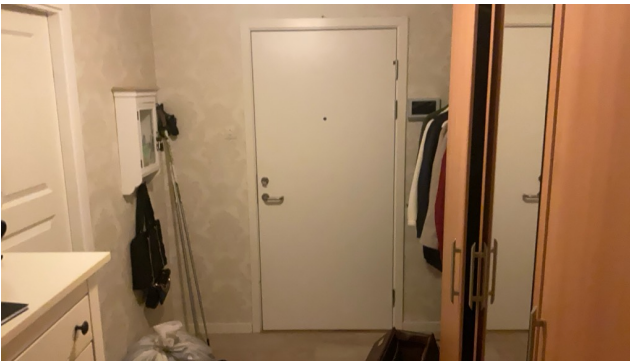
Inngangsdør til leiligheten med «dørspion»/ kikkehull.

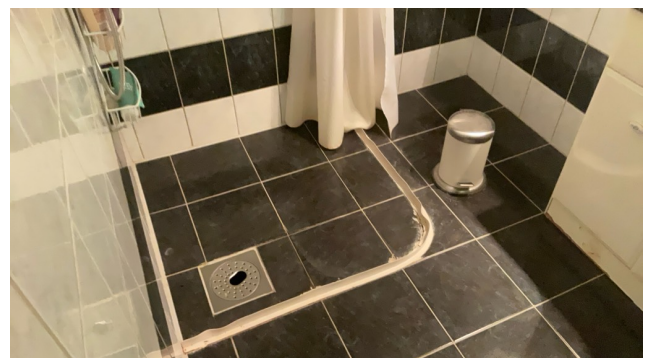
! TG 2 Overflater Gulv

Gulvet er flislagt. Rommet har elektrisk stråleovn som varmekilde. Fall inn mot midten av gulvet, lavest foran servantskap. Høyde ved underkant dørterskel og høyde ved topp slukrist er tilnærmet identiske, Høydeforskjell fra toppen av sluket til toppen av feielist/membranen ved dørterskelen er ca. 32 millimeter.

- Det er påvist at høydeforskjell fra topp slukrist til gulv/synlig topp membran ved dørterskel er mindre enn 25 mm.

- Til tross for avviket i fall/høydeforskjell til sluk, vil gulvet fortsatt kunne lede vann mot sluket, men med redusert effektivitet. Dette kan potensielt øke risikoen for vannansamling i enkelte områder av badet.

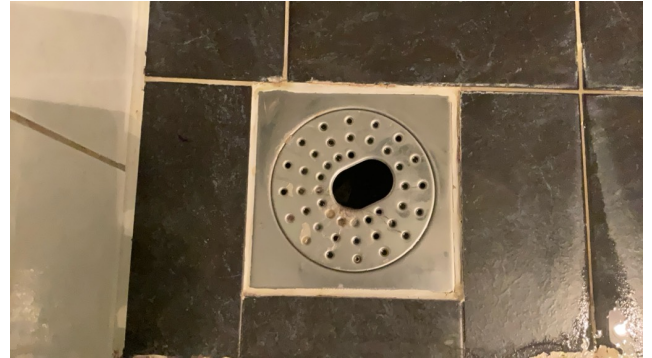
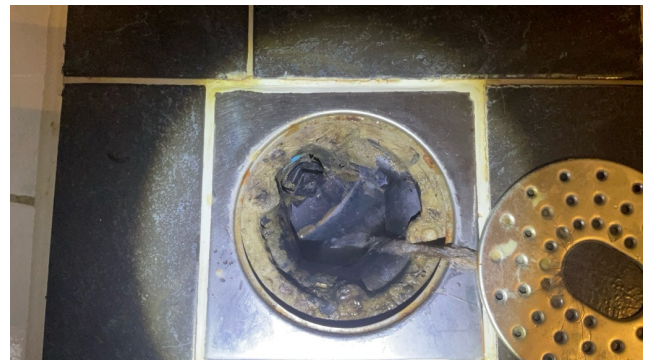
TG 2 Sluk, membran og tettesjikt

Det er plastsluk og smøremembran med ukjent utførelse.

- Mer enn halvparten av forventet brukstid er passert på membranløsningen.
- Mer enn halvparten av forventet brukstid er passert på slukløsningen.

- Overvåk tilstanden jevnlig. For å få tilstandsgrad 0 eller 1 må slukløsningen skiftes ut og sannsynligvis må også membransjiktet skiftes/utbedres. Det er imidlertid vanskelig å si noe om tidspunktet for når dette er nødvendig.
- Sluket må sjekkes og rengjøres jevnlig.

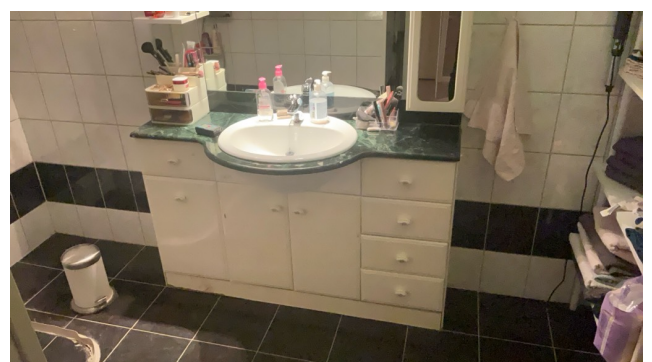
Servant over skap.

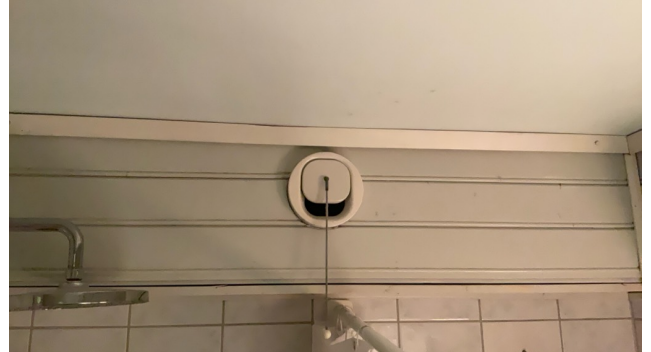
Mekanisk avtrek

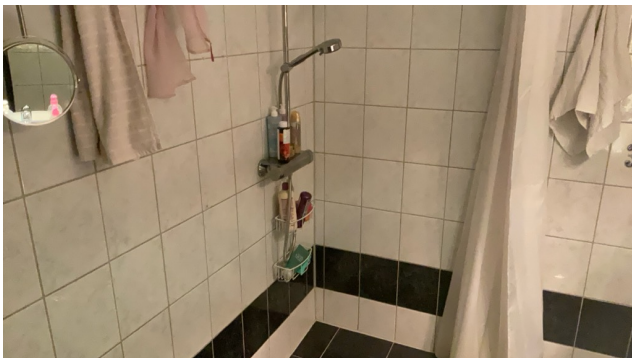
Veggdusj

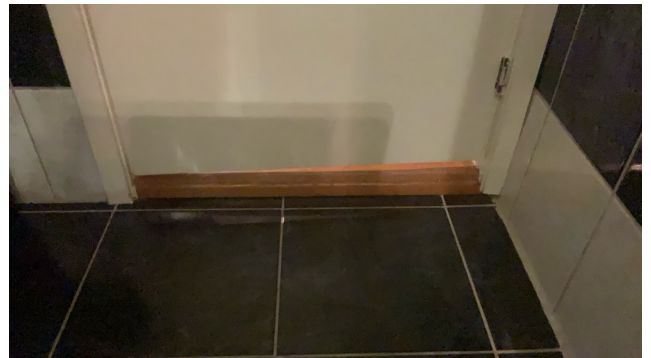
Dør med lufteterskel.

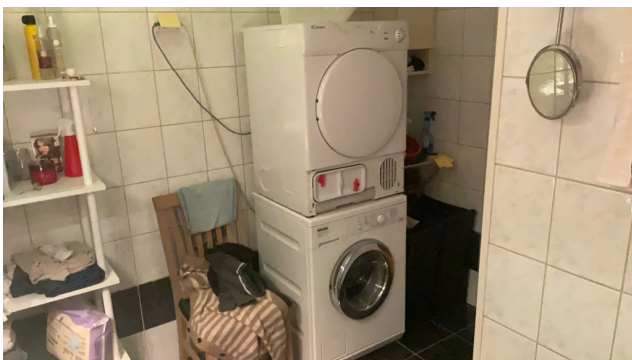
Opplegg for vaskemaskin og tørketrommel.

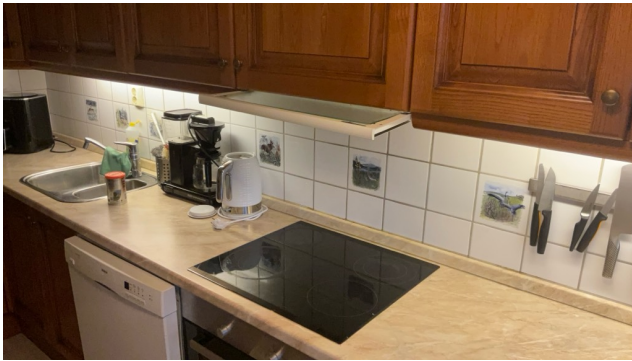
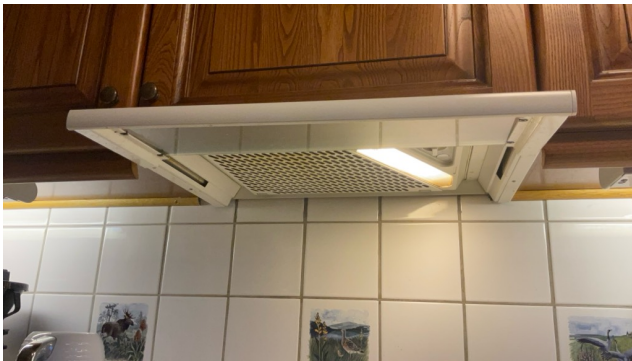
TG 2 Avtrekk

- Det er avvik:
Delvis løst ventilator

Noe innfesting bør etterskrues.

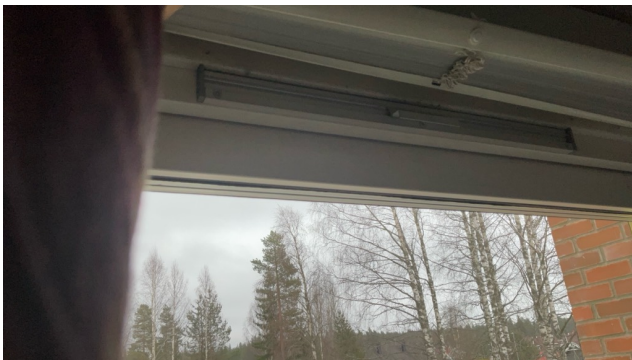
Spalteventiler i vinduskarmer.

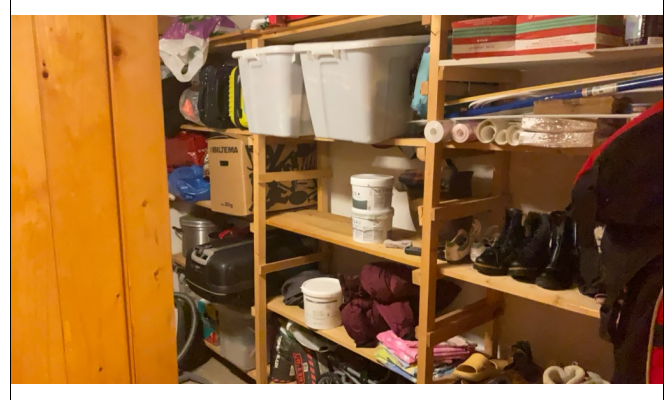
Tilhørende bod nr. 66 i kjeller. Støpt gulv. Vegger av malt betong og bindingsverksvegger med ensidig rupanel kledning. Plassbygget labank-dør av rupanel Hyllereoler. Gulvareal på ca. 6 m².
