# Tilstandsrapport

Andelsleilighet

Møllefaret 52B , 0750 OSLO

Befaringsdato: 17.02.2026

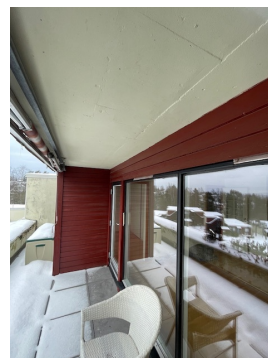
### ! TG IU Balkonger, terrasser og rom under balkonger

- Det bør foretas nærmere undersøkelser av balkong/terrasser når den er snøfri.

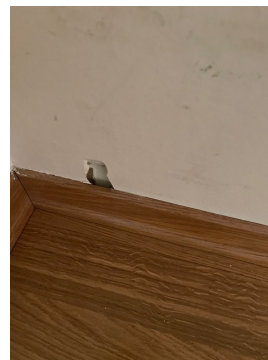
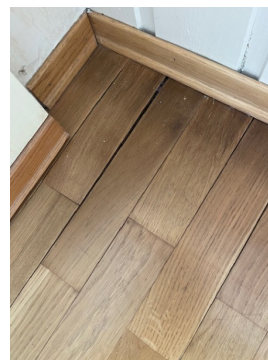
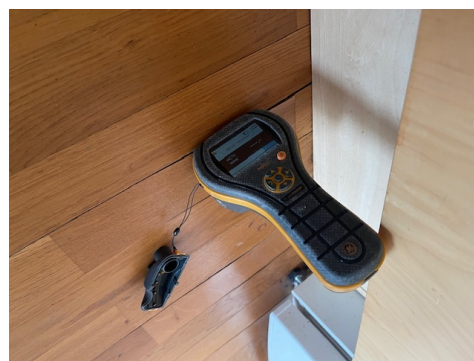
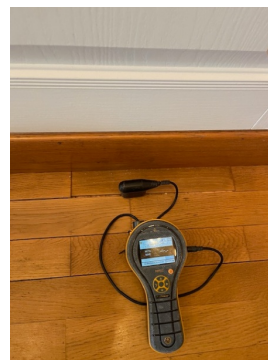
### TG 3 Overflater

- Det er stedvis påvist synlige skader på overflater.
- Overflater har en del slitasjegrad utover det en kan forvente.

Det er fuktskadet parkett i entré, soverom og stue/kjøkken. Ukjent årsak, men det er registrert fuktskader i entré rett uten for dør til bad samt i soverom i hjørnet mot terrasse og ved kjøleskap i kjøkken. Parkettlameller har løsnet og stedvis fått deformasjon. Det ble foretatt fuktsøk og fuktmåling med piggelektrode. Det ble ikke registrert fukt på kontrollerte steder.

Det er registrert noe skader på veggflater. Hull i vegg i entré. Sprekker i plateskjøter.

Dersom tiltak ikke blir utført vil lameller i parketten løsne over tid. Skader i veggflater er stort sett av kosmetisk karakter.

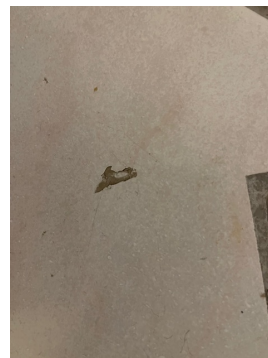
## Vurdering av avvik:

Det er skade på fliser. Mest sannsynlig støtskader.

• Til tross for avviket i fall/høydeforskjell til sluk, vil gulvet fortsatt kunne lede vann mot sluket, men med redusert effektivitet. Dette kan potensielt øke risikoen for vannansamling i enkelte områder av badet.

• Gjennomføre ytterligere undersøkelser og foreta utbedring av skade.

• Dersom tiltaket ikke utføres, kan dette over tid føre til at flisene løsner eller sprekker, spesielt ved belastning eller bevegelser i konstruksjonen.

• Selv om bom eller hull i flis ikke alltid er et umiddelbart problem, bør det overvåkes nøye for eventuell utvikling i sprekker i flisfuger e.l. oppstår. Dette må en foreta tiltak for, for å begrense utviklingen.

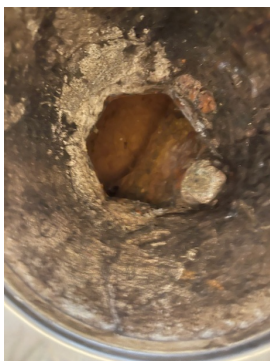
#### TG 2 Sluk, membran og tettesjikt

- Det er viktig å merke seg at levetiden til en membran varierer basert på kvalitet, installasjon og bruk. Eldre membraner kan bli sprø og sprekke opp, noe som fører til at de mister sin vanntettende funksjon. Dette kan resultere i vannlekkasjer gjennom vegger og gulv og fuktskader.
- Sluket må sjekkes og rengjøres jevnlig.
- Overvåk tilstanden jevnlig. For å få tilstandsgrad 0 eller 1 må slukløsningen skiftes ut og sannsynligvis må også membransjiktet skiftes/utbedres. Det er imidlertid vanskelig å si noe om tidspunktet for når dette er nødvendig.
- Eldre sluk av støpejern er ofte utsatt for rust som kan medføre lekkasjer. Eventuelle lekkasjer kan medføre fuktskader på tilliggende konstruksjoner.
- Det må gjøres nærmere undersøkelser. Manglende membran/tettesjikt medfører risiko for lekkasjer og fukt i konstruksjonen.

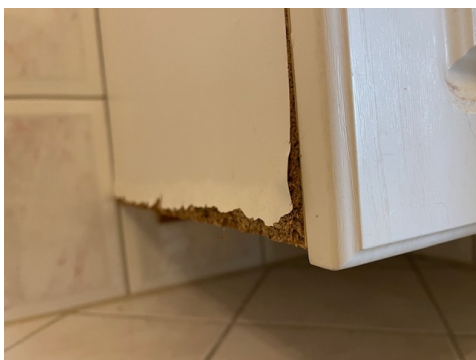
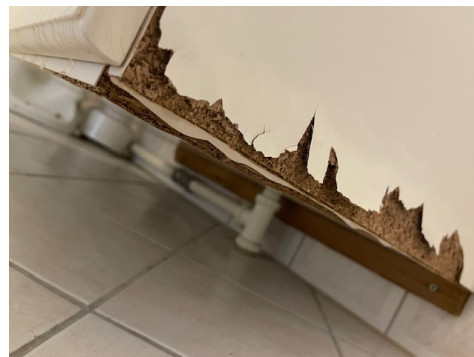
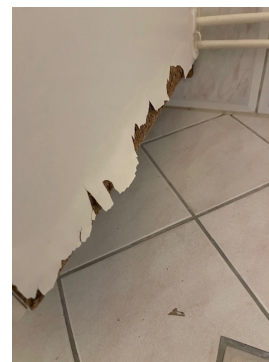
### ! TG 3 Sanitærutstyr og innredning

- Det er påvist skader på innredning.

Det er svellingsskader i nedre del av servantskap samt i nedre del av høyskap. Mest sannsynlig grunnet dusjing direkte på skapene.

- Dersom avvik ikke utbedres er det fare for videre skadeutvikling.

Skap bør byttes fordi skaden har kommet så langt at skapskrogene ikke kan reddes.

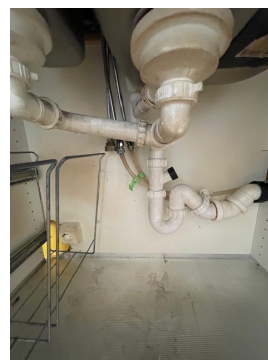
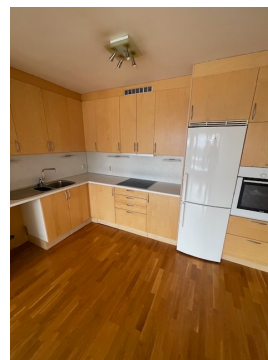
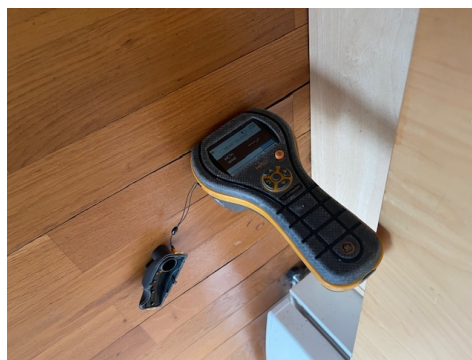
- Det er påvist skader/fuktskjolder i kjøkkengulvet.

Fuktskadet parkett ved frys-/kjøleskap. Mest sannsynlig fra avising av frysedel.

- De påviste skader må utbedres.

Parkett bør byttes og det bør kontrolleres ytterligere under parketten for å se omfang av fuktskade. Parkettlameller som har vært utsatt for fukt over tid kan løsne fra underlaget.

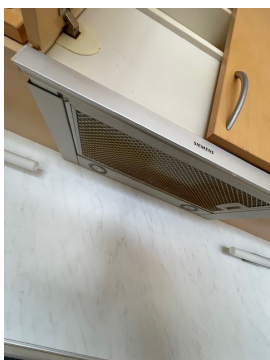
- Det er registrert avvik med avtrekk.

Dersom tiltak ikke utføres vil det ha negativ effekt på innneklimaet ved at forurenset luft fra matlaging vil spre seg i boligen.

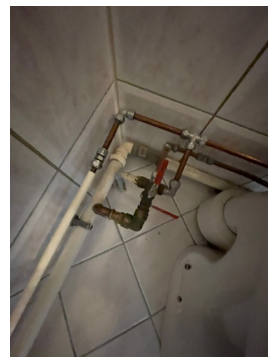
## TG 2 Vannledninger

- Tidspunkt for utskiftning av vannledninger nærmer seg.
- Det er ikke behov for utbedringstiltak siden anlegget fungerer i dag, men ut ifra alder kan skader plutselig oppstå på eldre anlegg.
- I forbindelse med oppgradering av våtrom vil det være naturlig med utskiftning av rør.

På bakgrunn av alderen er det grunn til å varsle om risiko for skjulte avvik, svekket funksjon, usikker restlevetid eller lignende forhold som utvikles over tid.

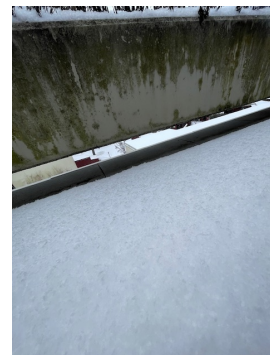
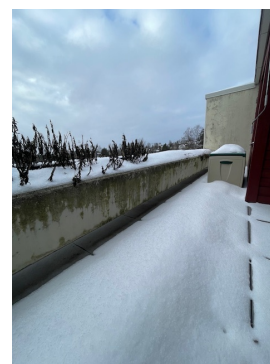
## FORHOLD SOM ÅPENBART KAN MEDFØRE FARE FOR HELSE, MILJØ OG SIKKERHET

Krav til høyder på rekkverk er et sikkerhetskrav for å forhindre fallulykker. Høydekrav og krav til åpninger har blitt strengere med årene. Som et sikkerhetstiltak anbefales det å øke rekkverkshøyde og gjøre åpninger mindre.
